AVALIAÇÃO COMPORTAMENTAL EM FLUÊNCIA DE VASOS PARA TRANSPORTE DE MATERIAL SIDERÚRGICO: CASO DOS CARROS TORPEDO DA COMPANHIA ARCELORMITTAL TUBARÃO¹

THE BEHAVIOR OF HOT-METAL TRANSFER CAR IN CREEP: CASE FROM ARCELORMITTAL TUBARÃO METALLURGICAL COMPANY

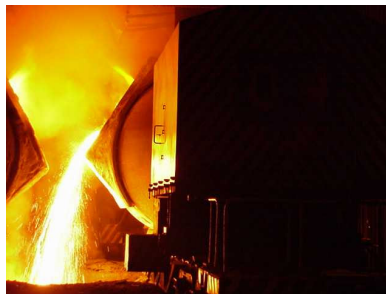
Figura 2 – Fotografia de um carro torpedo da Cia AMT sob ação de radiação.

A Figura 1 ilustra esquematicamente um CT utilizado na Companhia ArcelorMittal Tubarão (Cia AMT). E a Figura 2 mostra a exposição de um CT à calor durante etapa de descarregamento na aciaria.

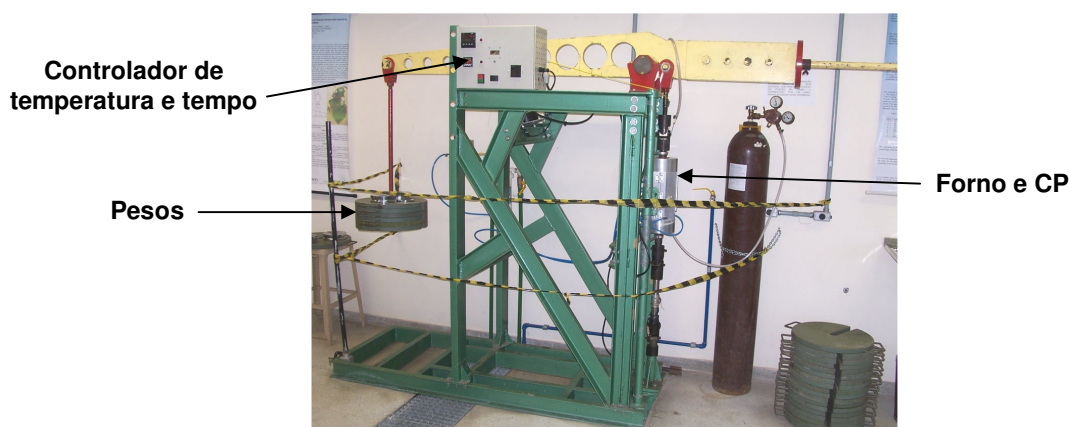
Figura 4 – Equipamento para ensaios de fluência.

Os ensaios de tração foram realizados numa máquina servo-hidráulica Instron de 25t, do Departamento de Engenharia Metalúrgica e de Materiais/UFOP. Os ensaios de ruptura por fluência foram realizados em um equipamento do Centro de Desenvolvimento da Tecnologia Nuclear (CDTN/Belo Horizonte) (Figura 4).⁽⁶⁾

Considerando o sistema de alavanca que constitui a máquina, utilizada para realização dos ensaios de fluência, definiu-se a carga de peso morto (P) aplicada na extremidade da mesma para obtenção da carga, $F_A = 2.577\text{N}$ no CP.

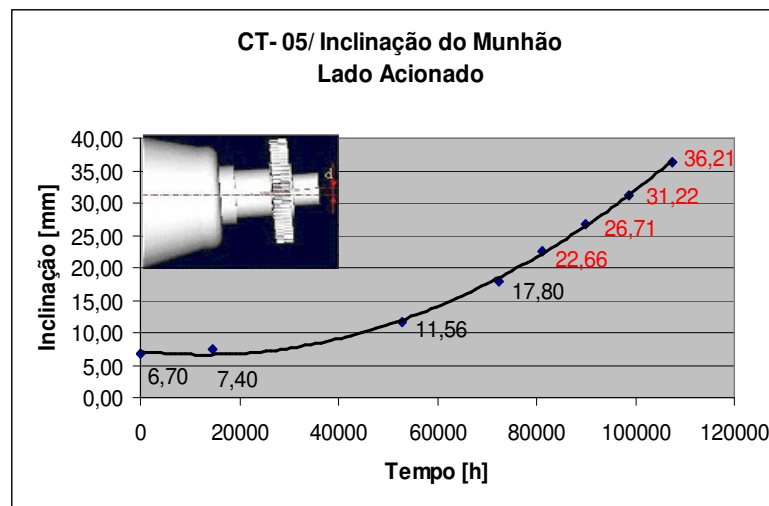
Nas Figuras 6 e 7, observam-se alguns valores referentes às deformações encontradas em um carro torpedo da empresa. Os dados destacados em vermelho indicam uma predição de condições futuras, baseada nos dados topográficos levantados em campo.

Figura 6 - Curva de inclinação do munhão de um carro-torpedo da Cia AMT.

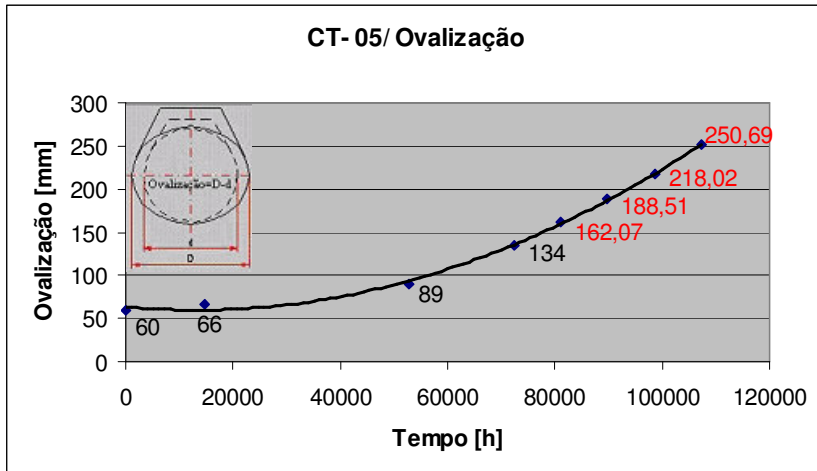
Figura 7 - Curva de ovalização de um carro-torpedo da Cia AMT.

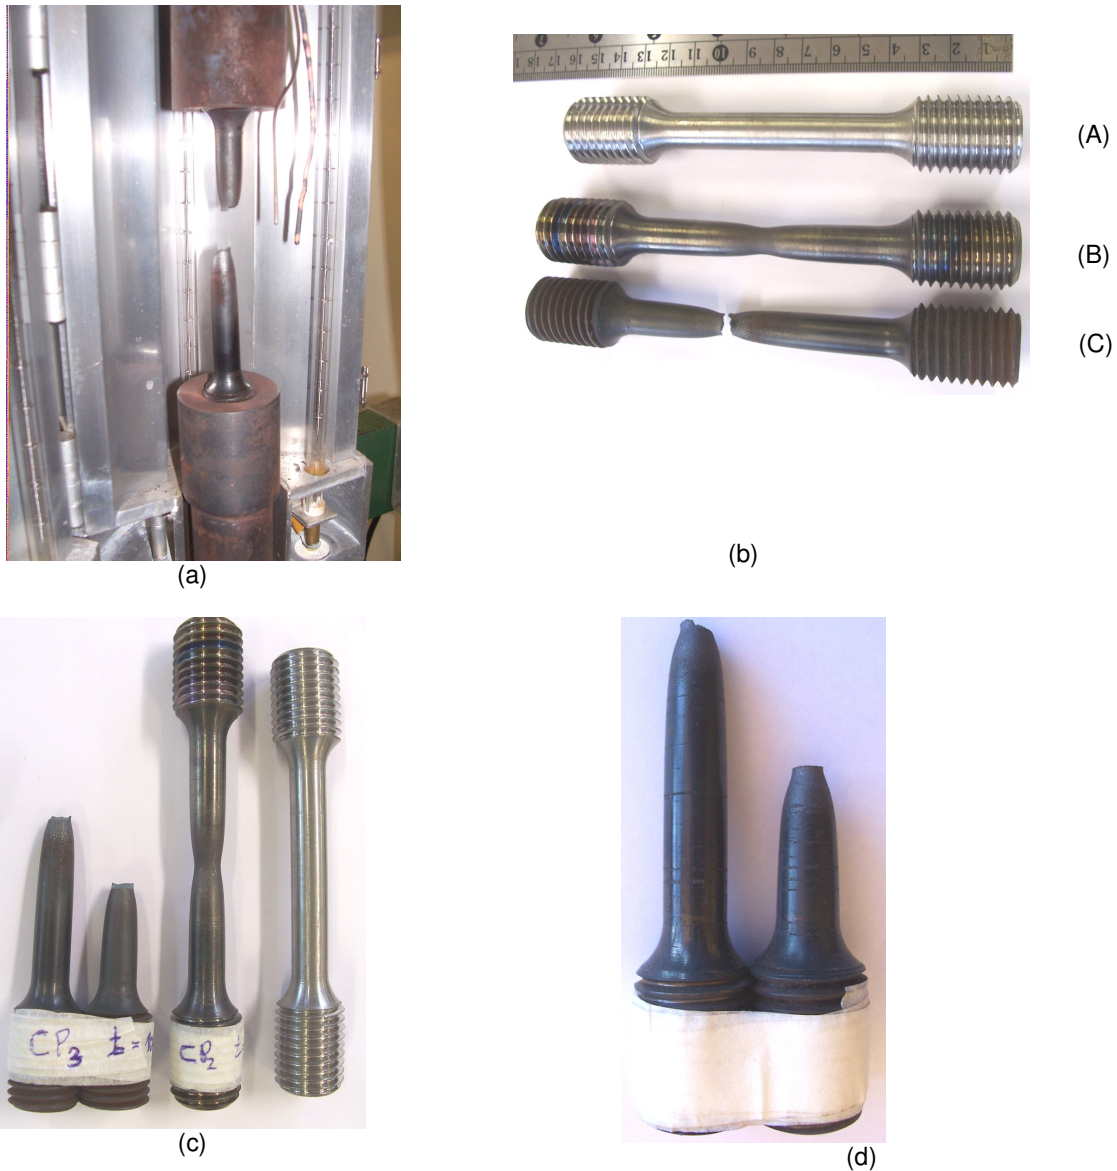
A Figura 10(a-d) apresenta alguns CPs que foram ensaiados sob fluência. Pode-se notar o efeito da temperatura e carregamento na deformação plástica do material, comprovando o fenômeno de fluência para níveis de carregamento inferiores ao limite de escoamento. O aspecto da macrofratografia é similar ao desenvolvido em ensaios de tração, na temperatura ambiente, com fratura do tipo “taça-cone” característica de materiais com comportamento dúctil.

Figura 10 – Corpos-de-prova de ensaios de ruptura por fluência; (a) CP rompido, dentro do forno; (b) e (c) comparação entre um CP não ensaiado (A), e outros ensaiados – (B) não rompido e (C) rompido; (d) detalhe de um CP com fratura do tipo “taça-cone”.
