AVALIAÇÃO DE DEFEITOS TIPO "GOUGE" EM TUBOS DE AÇO INOX 304L UTILIZADOS NA FABRICAÇÃO DE AGULHAS HIPODÉRMICAS*

EVALUATION OF DEFECTS TYPE "GOUGE" IN 304L STAINLESS STEEL PIPES USED IN THE MANUFACTURE OF SURGICAL NEEDLES

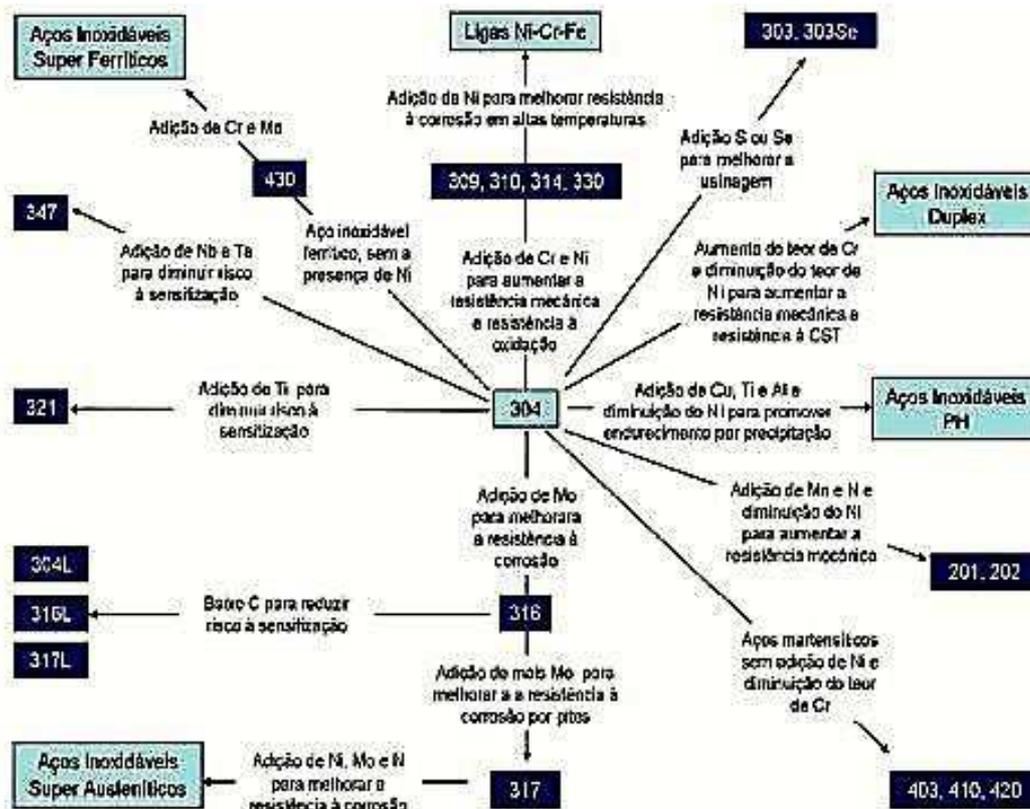
Figura 1. Diferentes tipos de aços inoxidáveis a partir da modificação do aço 304 [3].

Os avanços na fabricação e refino proporcionou evolução na fabricação dos aços inoxidáveis, conforme mostrado na Figura 1, a partir do AISI 304.

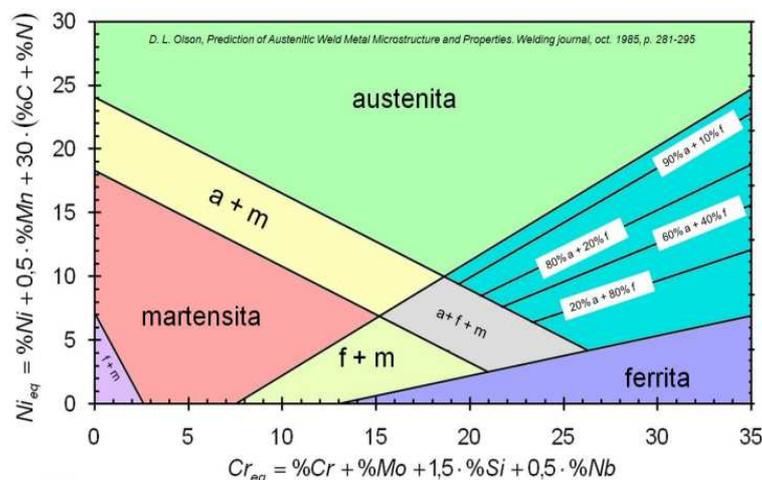
Figura 2. Diagrama de Schaeffler [3].

Os aços austeníticos são os que possuem melhor soldabilidade entre os aços inoxidáveis. O instrumento utilizado para prever a microestrutura do metal de solda destes aços, conhecendo a composição química é o diagrama de Schaeffler, tendo sua importância semelhante ao diagrama Fe-C, para os aços carbono de acordo com [5].

Os aços inoxidáveis possuem dois grupos de elementos de liga, os estabilizadores da ferrita (Cr, Si, Mo, Ti e Nb) e os estabilizadores da austenita (Ni, C, N e Mn). Schaeffler construiu o diagrama utilizando as Equações 1 e 2 para o Cromo e Níquel equivalente.

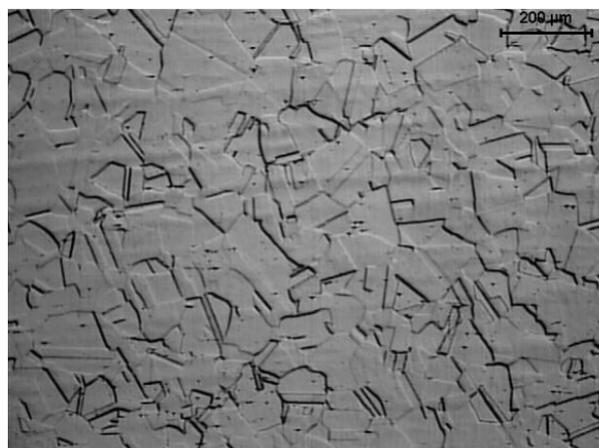
Figura 3. Micrografia óptica com campo polarizado do aço 304 como recebido [3].

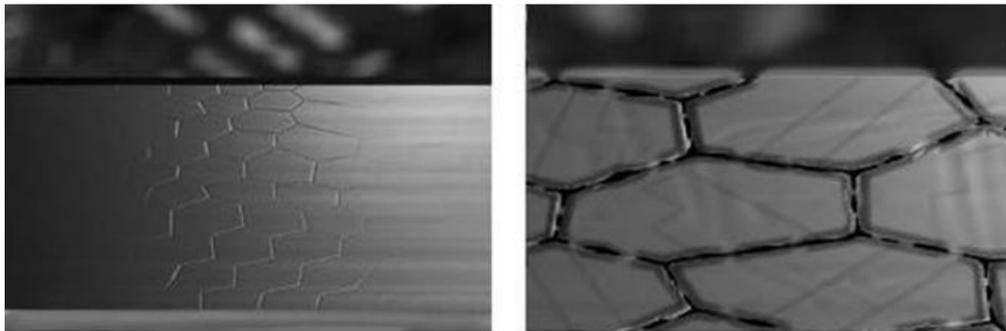
Figura 4. Representação esquemática da Sensitização na Zona Termicamente [3].

A sensitização consiste em conduzir os aços inoxidáveis austeníticos à corrosão intergranular. Este tipo de degradação, consiste na precipitação de carbonetos ricos em cromo nos contornos de grão e no empobrecimento de cromo na região vizinha após tratamentos térmicos, trabalho a quente ou soldagem na faixa entre 400°C e 850°C [6]. Na Figura 4 tem-se a representação esquemática da Sensitização na Zona Termicamente Afetada de um aço inox (Arcellor - Mital).

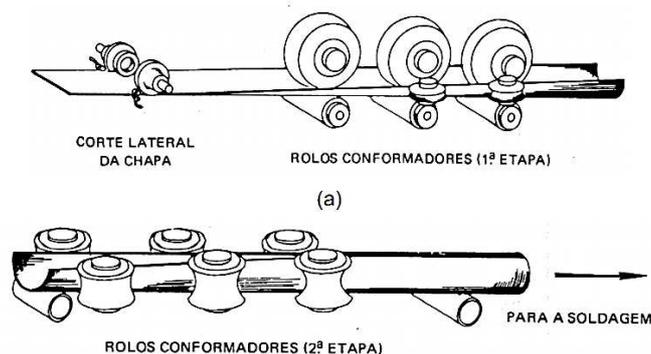
Figura 5. Laminação de tubos com costura.

Essa chapa ou tira passa por diversas cadeiras que conformam o material até a forma final de um tubo, para posterior soldagem. Na Figura 5 tem-se a ilustração do equipamento de laminação de tubos com costura.

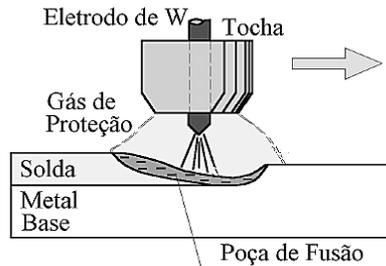
Figura 6. Processo de Soldagem TIG [7].

Imediatamente após sua conformação, as tiras são soldadas utilizando o processo de soldagem GTAW (Gas Tungsten Arc Welding), nesse processo de soldagem utiliza-se um arco entre um eletrodo não consumível de tungstênio e a peça a ser soldada. Este processo tem como características principais a utilização de um eletrodo não consumível e um gás inerte para proteger o cordão de solda. Como ele não utiliza metal de adição, é também chamada de solda autógena. Na Figura 6 tem-se o esquema do processo de soldagem TIG.

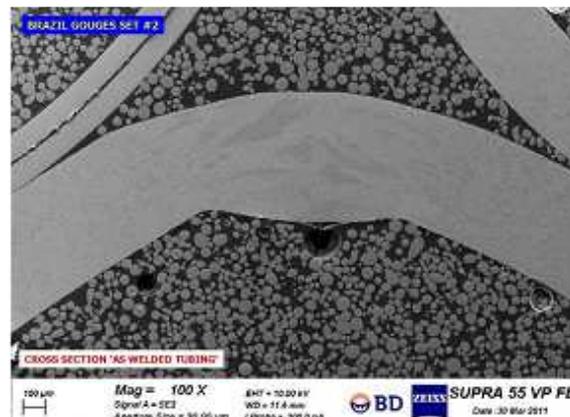
Figura 7. Detalhe da microestrutura do cordão de solda através da microscopia.

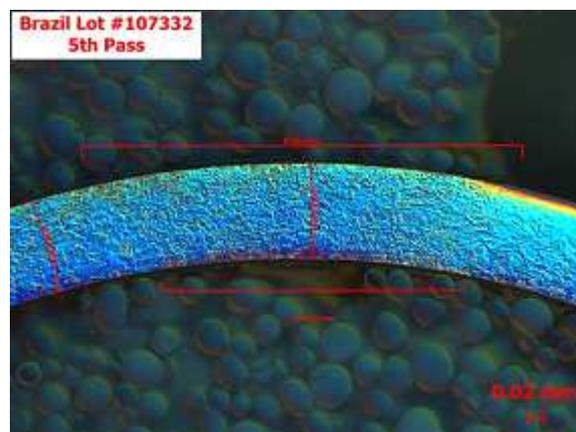
Figura 8. Análise das dimensões do cordão de solda.

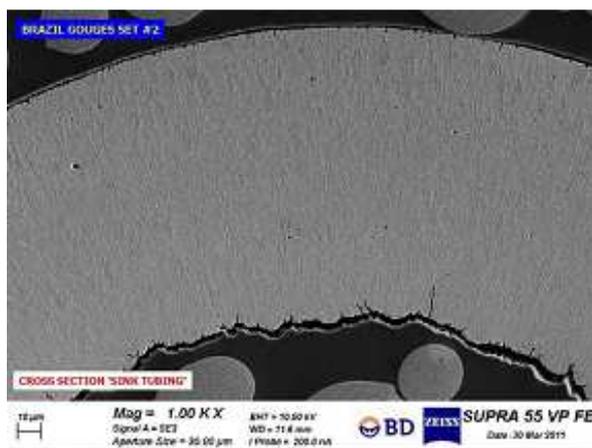
Figura 9. Detalhe das rugosidades externa e interna da cânula.

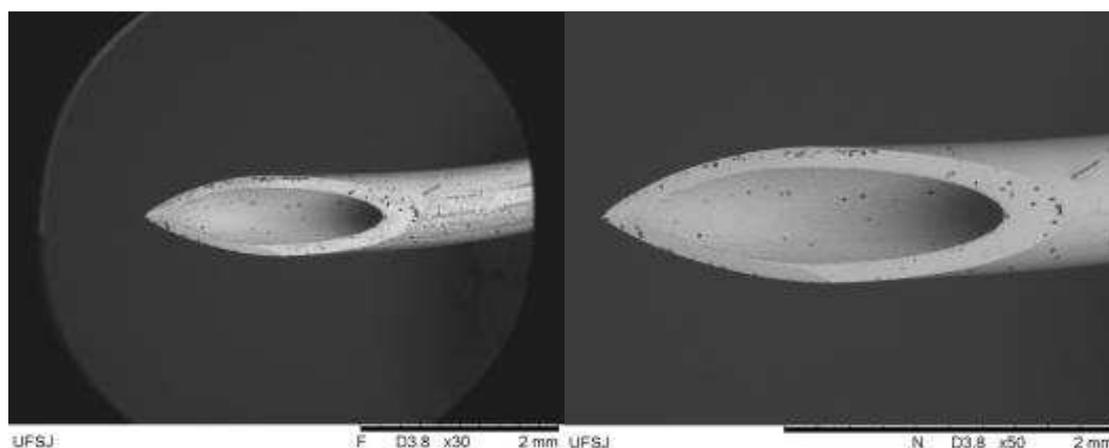
Figura 10. Cânula apontada.

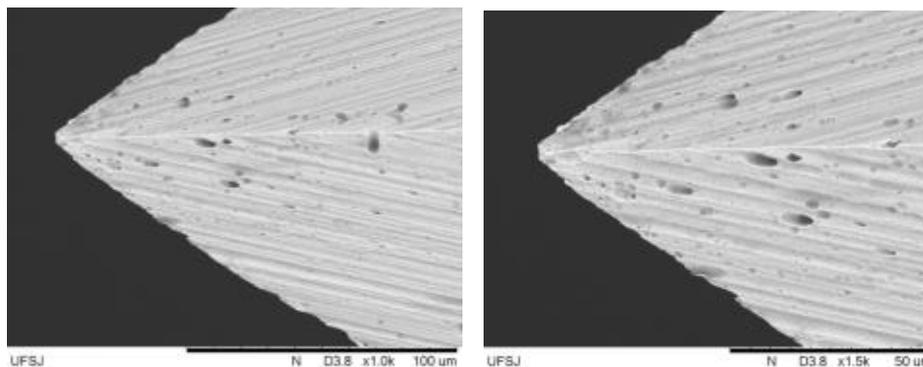
Depois de apontado, o material segue para o último processo de limpeza, contendo solventes e ácidos em uma série de banhos, por várias horas, Figura 11. Em um deles, antes do material ser embalado, as cânulas são submetidas a um banho eletroquímico. Uma solução contendo ácido ortofosfórico e ácido sulfúrico forma um eletrólito onde as cânulas, presas a um dispositivo formado por um ânodo e um cátodo provoca uma aceleração da corrosão no material. Isto retira materiais presos, rebarbas e gera pequenas fissuras no material. Estas fissuras são próprias para deposição de silicone, utilizado em processos posteriores.

Figura 11. Cânula apontada e limpa.

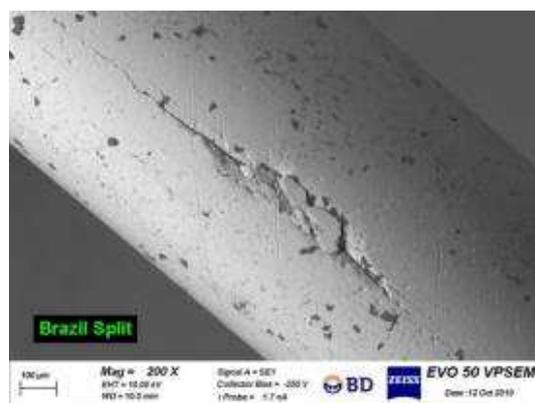
Durante o processo de fabricação há o apararecimento de um defeito conhecido como Gouge. Este defeito têm por característica principal a morfologia de um arranhado onde uma pequena parte do material é verdadeiramente arrancado e sobreposto sobre ele, como mostrado na Figura 12.

Figura 12. Cânula com GOUGE.

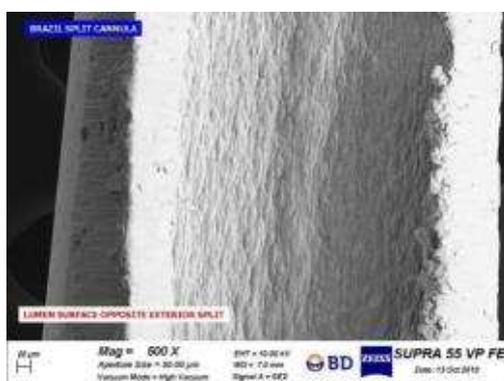
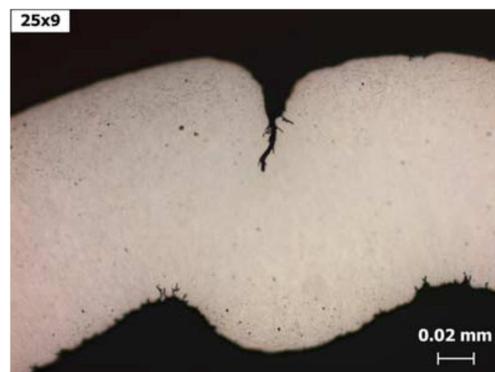
O GOUGE pode apresentar morfologias variadas, bem como tamanhos. Uma coisa importante a se notar, é que o defeito reflete na parte interna do material como uma deformação, e não como um furo passante. Nas Figuras 13 e 14 tem-se duas formas de visualização do defeito.

Figura 13. Cânula onde o GOUGE causa uma deformação na parte interna.

Figura 14. Cânula onde o GOUGE causa uma deformação na parte interna.

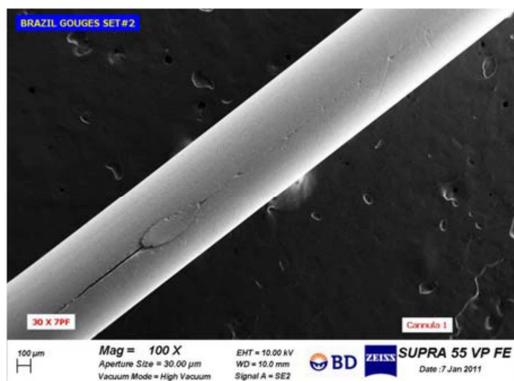
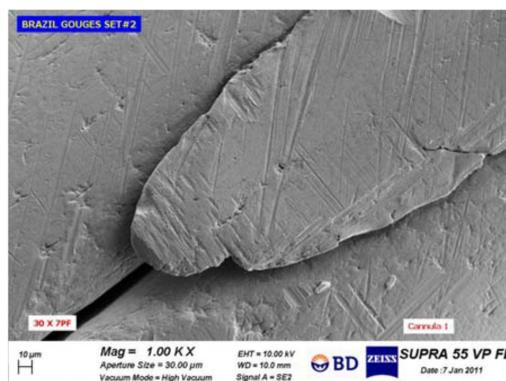
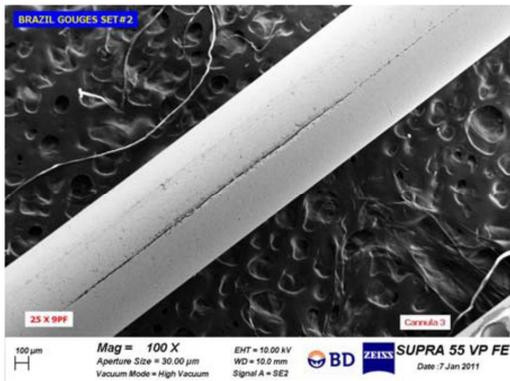
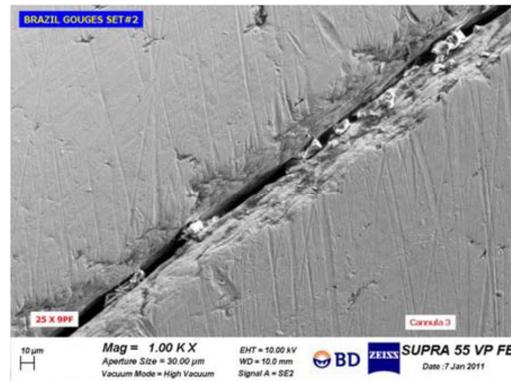
Pelas fotos das cânulas, pode-se ver a morfologia e distribuição do defeito na cânula. Nota-se que os defeitos apresentam duas morfologias básicas: uma onde há uma parte do material “sobreposta” sobre a superfície do defeito, e outra onde o defeito “atravessa” a parede da cânula. Nas Figuras 15 a 18 tem-se a ilustração destas formas.

Figura 15. Cânula com GOUGE.

Figura 16. Material sobreposto no defeito.

Fonte: Becton Dickinson.
Figura 17. Cãnula com GOUGE.

Fonte: Becton Dickinson.
Figura 18. GOUGE atravessando a parede.

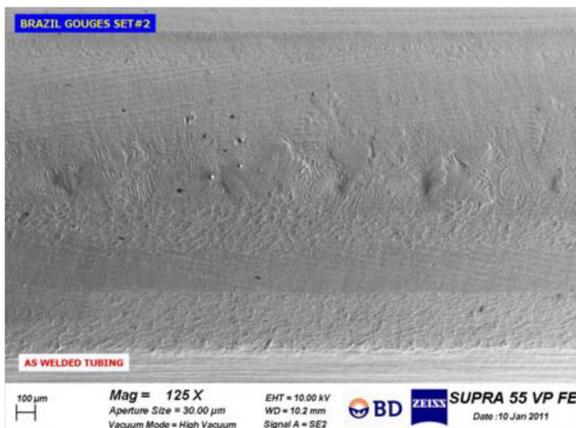
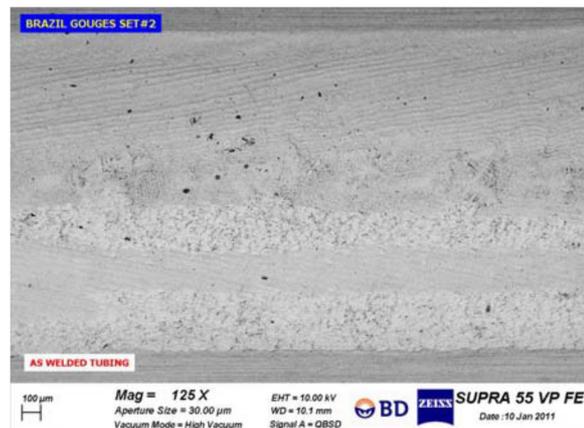
O tubo soldado também foi analisado, no intuito de se encontrar alguma informação que levasse à causa do defeito. Nas Figuras 19 e 20 tem-se a superfície do tubo, especialmente na região soldada, parte mais suscetível ao aparecimento de defeitos.

Fonte: Becton Dickinson.
Figura 19. Superfície do tubo soldado.

Fonte: Becton Dickinson.
Figura 20. Superfície do tubo soldado.

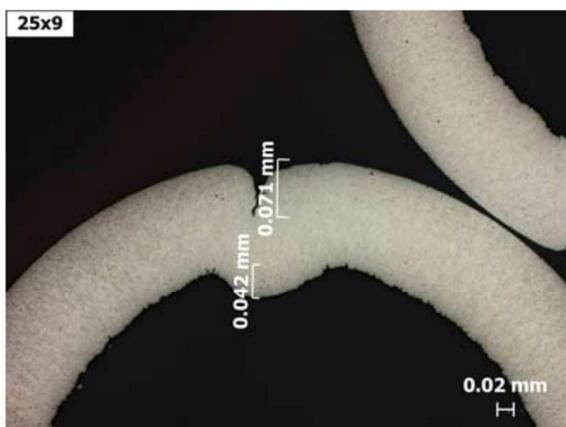
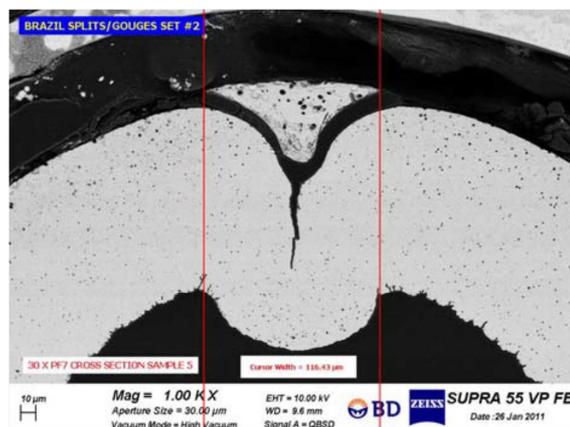
Fotos de seção transversal do defeito também foram tiradas. Elas mostram, como já foi dito, que o defeito reflete na superfície interna do tubo, deformando-o. Também comprovam que o material sobreposto ao defeito pertence ao material base, não sendo de origem exógena a ele, Figuras 21 e 22.

Fonte: Becton Dickinson.
Figura 21. Seção transversal do defeito.

Fonte: Becton Dickinson.
Figura 22. Seção transversal do defeito.

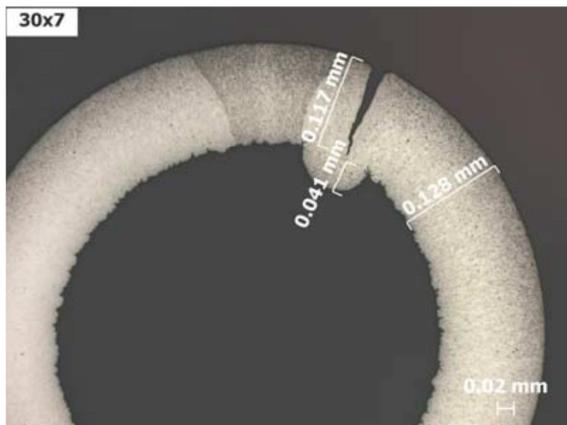
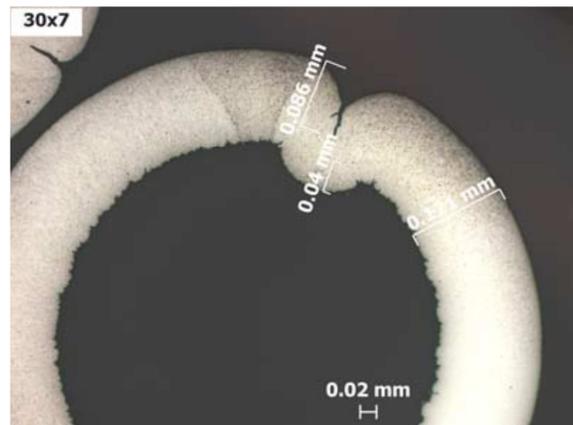
A mesma coisa se fez com o tubo para avaliar a região soldada. Note que esta região da foto está com uma forma diferenciada, mais escura. Esta região é o cordão de solda, Figuras 23 e 24.

Figura 23. Seção transversal do defeito.

Figura 24. Seção transversal do defeito.

Observando as fotos, especialmente as figuras 23 e 24, vemos que a solda, ou melhor, o cordão de solda, não é o causador do defeito na cânula. Podemos notar que o cordão, apesar de estar bem próximo ao defeito, não têm influência nenhuma nele.

Por fim temos a trefilação com recozimento como a potencial causadora do defeito. O processo de trefilação com recozimento contém uma série de variáveis que, sozinhas ou até mesmo associadas, podem causar a falha. Dentre elas estão: velocidade de trefilação (em cada passe), temperatura de recozimento, óleo de lubrificação, estado das ferramentas e condições dos equipamentos (fornos).

Como já foi dito anteriormente, o principal causador do defeito é o processo de trefilação com recozimento. Nele temos variáveis importantíssimas na transformação metalúrgica do material, como temperatura de tratamento e velocidade de trefilação. A velocidade de trefilação é duplamente importante, pois, como se trata de um processo contínuo, a velocidade de trefilação impacta no tempo que o material fica dentro do forno e no gradiente de temperatura.

- Temperatura de recozimento: estudar a influência de diversas temperaturas de recozimento dos tubos.
- Velocidade de trefilação: avaliação das velocidades máxima, mínima e média para cada passe, bem como a influência desta velocidade no tempo de tratamento dos tubos.
- Ferramentas: Avaliação das condições das ferramentas de trefilação, variando entre novas, média vida e final de vida.
- Óleo: Avaliação do óleo de trefilação, alternando entre óleo novo, meia vida e final de vida.
- Forno de recozimento: estudo das condições do forno, como tubo mufla e quantidade de amônia dissociada.
