AVALIAÇÃO DE INTEGRIDADE E LIMPEZA QUÍMICA DOS SUPERAQUECEDORES DA CALDEIRA DA ARCELORMITTAL TUBARÃO¹

GLOBAL INTEGRITY ASSESSMENT AND CHEMICAL CLEANING OF THE SUPERHEATERS OF A BOILER AT ARCELORMITTAL TUBARÃO¹

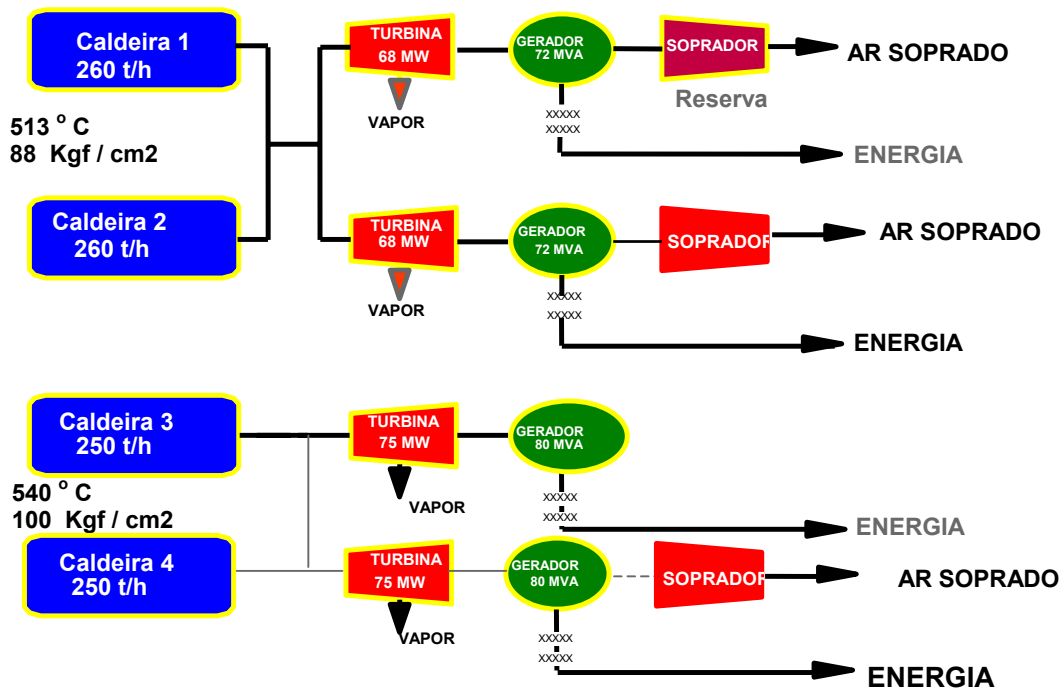
Figura 1. Sistema de geração de energia da ArcelorMittal Tubarão

O sistema de geração possui 4 caldeiras, conforme mostrado na figura abaixo, as caldeiras 1 e 2 tiveram seu start-up em 1993 em conjunto com o início de operação da usina, a unidade 3 teve o start-up em 1998 e a unidade 4 em 2004. Em 2003 após 20 de anos de operação das caldeiras 1 e 2 foi iniciado o processo de avaliação de integridade física, o objetivo principal desse trabalho é apresentar o histórico e resultados dessas avaliações e também apresentar de forma detalhada a limpeza química realizada nos super aquecedores secundários das caldeiras, que foi a principal recomendação do estudo, permitindo prolongar em mais um ano a vida útil dos tubos dos super aquecedores, que é um dos principais componentes das caldeiras.

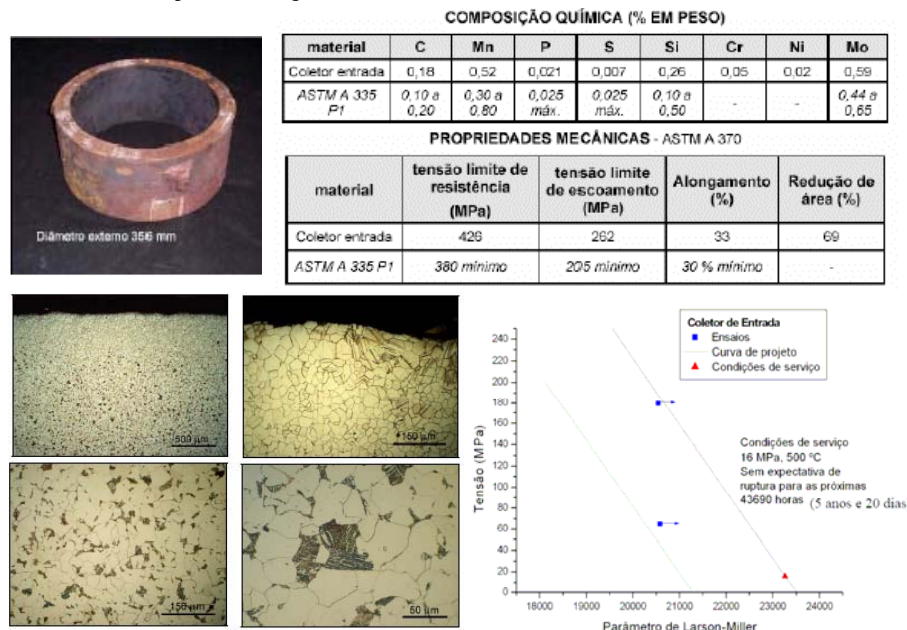
Figura 7. Resultado da avaliação da amostra do coletor de entrada

Sem perda de resistência mecânica do material, as propriedades obtidas no ensaio de tração são superiores ao mínimo especificado.

O coletor apresenta-se em estágio inicial de evolução microestrutural e apresenta (compatível com o estágio B) danos superficiais que não comprometem a sua performance em serviço.

Quanto às características metalúrgicas este componente ainda pode operar com segurança.

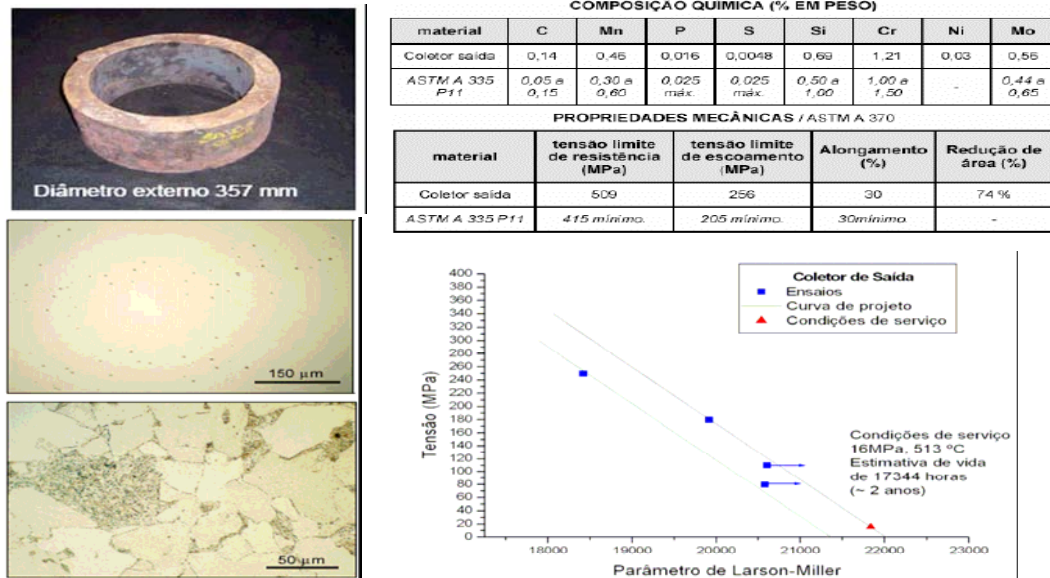
Figura 8. Resultado da avaliação da amostra do coletor de saída

O coletor apresenta-se em estágio avançado de evolução microestrutural (compatível com o estágio E) e apresenta danos que podem comprometer a sua performance em serviço.

Não apresenta perda de resistência mecânica, as propriedades obtidas no ensaio de tração são superiores ao mínimo especificado, sugerindo que em serviço além do coalescimento da microestrutura tenha ocorrido precipitações secundárias que estão aumentando a resistência mecânica.

Os ensaios acelerados de fluência indicaram uma vida remanescente de 2 anos (17.344 horas).

- Redução da temperatura de saída do vapor de 513 °C para 500 °C, com objetivo de aumentar a vida útil no coletor de saída do super aquecedor secundário;
- Limpeza química nos tubos dos super aquecedor secundário, com objetivo de remover a camada de óxido que atua como elemento térmico, elevando a temperatura de pele dos tubos;
- Instalação de termopares dos tubos dos super aquecedores secundário para medição real da temperatura;
- Remoção de amostra da tubulação e vapor principal para avaliação detalhada.

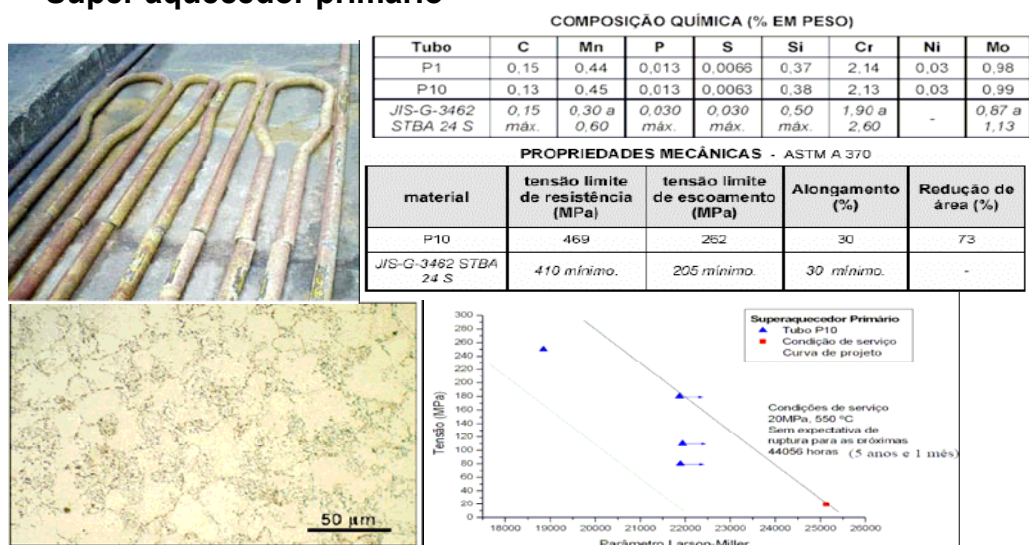
Figura 9. Resultado da avaliação da amostra do super aquecedor primário
 O tubo não apresenta perda de resistência mecânica. O tubo apresenta microestrutura composta de ferrita + carbonetos com aspecto que indica estágio avançado de degradação em função do serviço em alta temperatura (estágio D-E). Estas características associadas aos resultados dos ensaios de fluência indicam vida remanescente de 5 anos e 1 mês (44.056 horas).

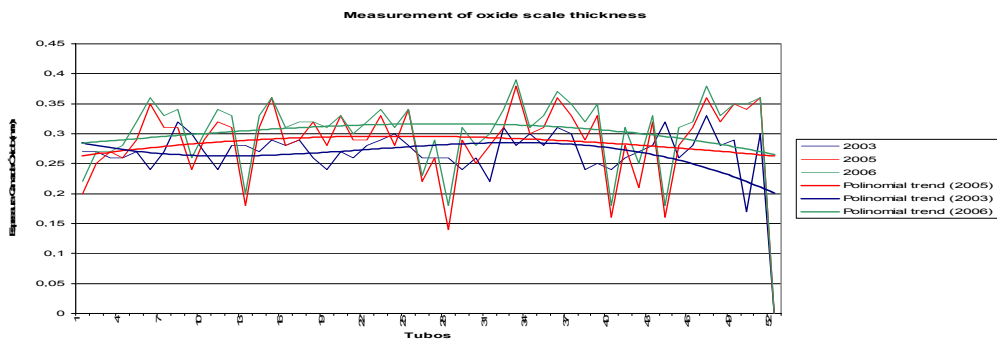
Figura 10. Medição da camada de óxido no super aquecedor secundário

Os tubos apresentam microestrutura composta de ferrita + carbonetos com aspecto que indica estágio avançado de degradação em função do serviço em alta temperatura (estágio D-E). Apresenta uma evolução da camada de óxido.

Estas características associadas aos ensaios de fluência indicam uma vida remanescente de aproximadamente 1 ano e 2 meses (10.074 horas) caso a temperatura de serviço se mantenha em torno de 600°C (manutenção da camada de óxido).

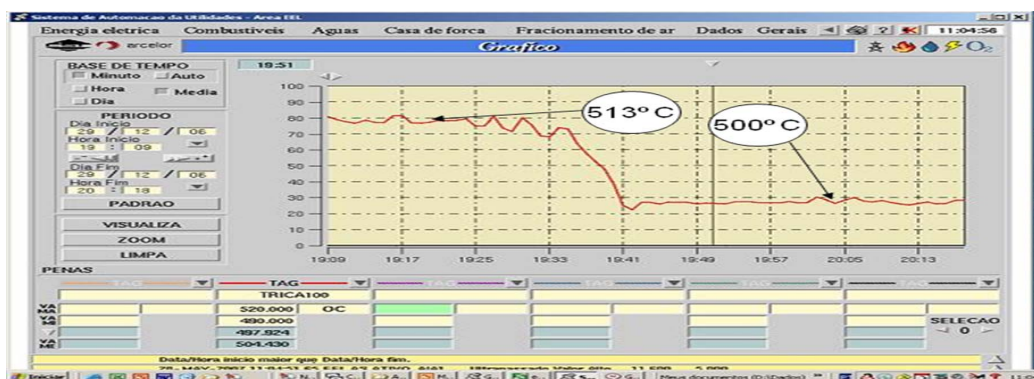
Figura 13. Tela do sistema e controle de temperatura da caldeira

Seguindo orientação e em consenso com o fabricante a temperatura do vapor de saída foi reduzida sem nenhuma perda ou dano para o sistema.

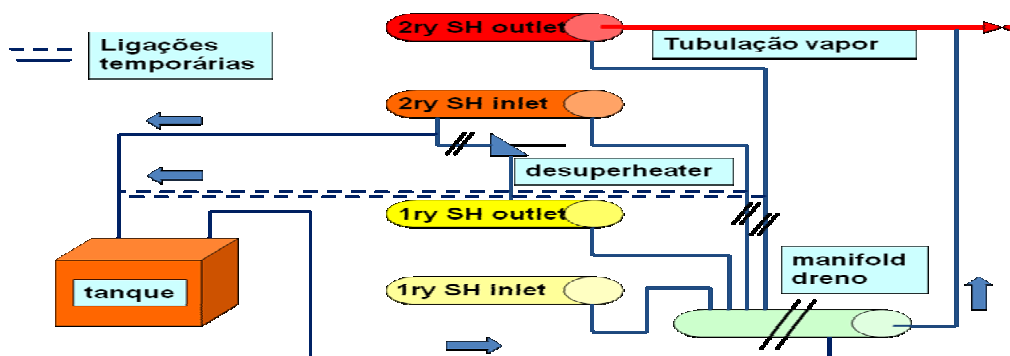
Figura 14. Esquema ligações temporárias para limpeza química

Para a realização da limpeza química somente nos tubos e coletores do super aquecedor secundário foram realizadas ligações temporárias conforme figura abaixo. A injeção dos produtos químicos foi realizada através do corte no manifold de dreno e utilizando tubulação de dreno da tubulação principal de vapor, para impedir a circulação dos produtos no demais componentes da caldeira foi bloqueio no desuper, que é a tubulação que conecta o super aquecedor secundário ao primário.

O processo de limpeza química foi realizado por uma empresa especializada com experiência comprovada nesta área, a solução ácida utilizada foi à base de ácido clorídrico, inibida com solução à base de aminas e imidas cíclicas e alifáticas.

- 1 - Primeira Fase Ácida - %H+ inicial 7,5% com inibidor, temperatura ambiente;
- 2 - Segunda Fase Ácida - %H+ inicial 7,5 % com inibidor, Temperatura ambiente;
- 3 - Complexação - Solução ácida orgânica à base de ácido cítrico 0,5% por 1 hora;
4. Neutralização - Solução alcalina à base de carbonato de sódio, 5000 ppm por 1 hora;
5. Passivação - Solução alcalina oxidante, pH 8,5, à base de nitrito de sódio, 5000 ppm por 1 hora.

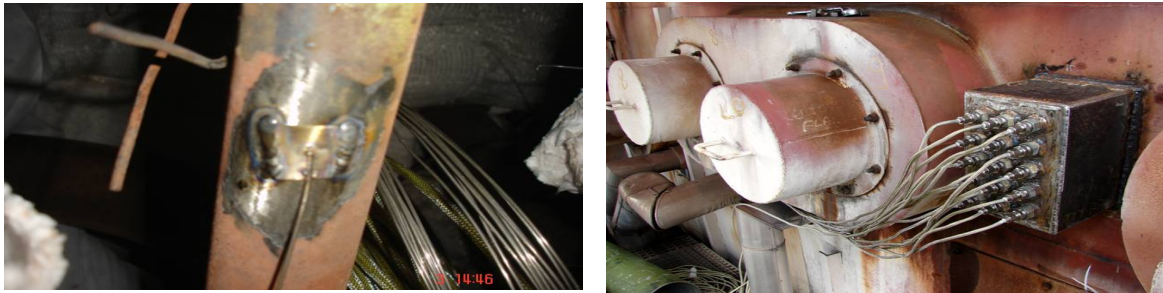
Figura 15. Foto de montagem dos termopares

Um total de 15 termopares foram instalados de forma distribuída para permitir a medição da temperatura de pele dos tubos do super aquecedor secundário.

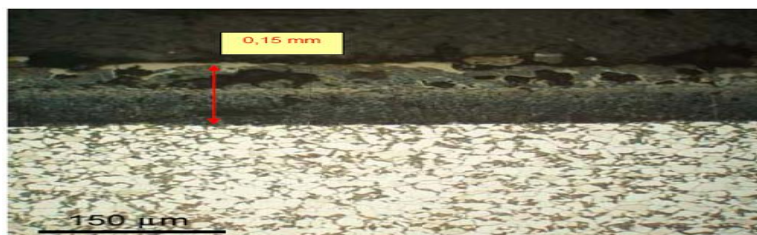
Figura 16. Análise metalográfica amostra de tubo após a limpeza química

Após a execução do processo de limpeza foi realizada medição de espessura da camada de óxido, através de ultra-som, constatando-se que todos os valores ficaram abaixo da sensibilidade do aparelho, comprovando a eficiência da limpeza química.

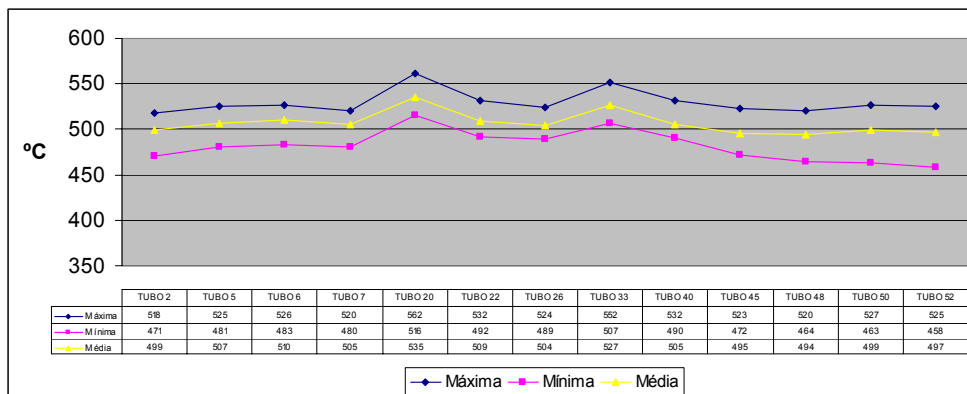
Figura 17. Gráfico de temperatura dos tubos do super aquecedor secundário

O gráfico abaixo mostra os valores de temperatura real de pele dos tubos após a instalação dos termopares, pode ser observado que a temperatura média é de 500°C enquanto que a temperatura calculada com a camada de óxido era de 600°C.

Com o novo valor de temperatura de pele dos tubos do super aquecedor secundário e o novo valor de temperatura do vapor de saída, foi revisado o cálculo de vida remanescente obtendo os seguintes resultados:

- Tubos do superaquecedor secundário: 18.007 horas (até fev./2009).
- Coletor de saída do superaquecedor secundário: 17.680 horas (até fev./2009)
