COMPORTAMENTO À FADIGA EM CONTROLE POR TENSÃO DE AÇO INOXIDÁVEL FERRÍTICO*

Resumo

STRESS CONTROL FATIGUE BEHAVIOR OF FERRITIC STAINLESS STEEL

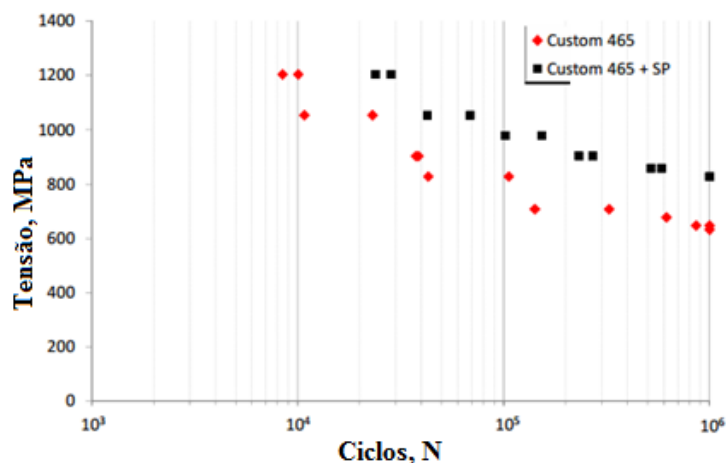
Figura 1. Curva S – N para um aço inoxidável Custom 465: R = -1; f = 10Hz [3].

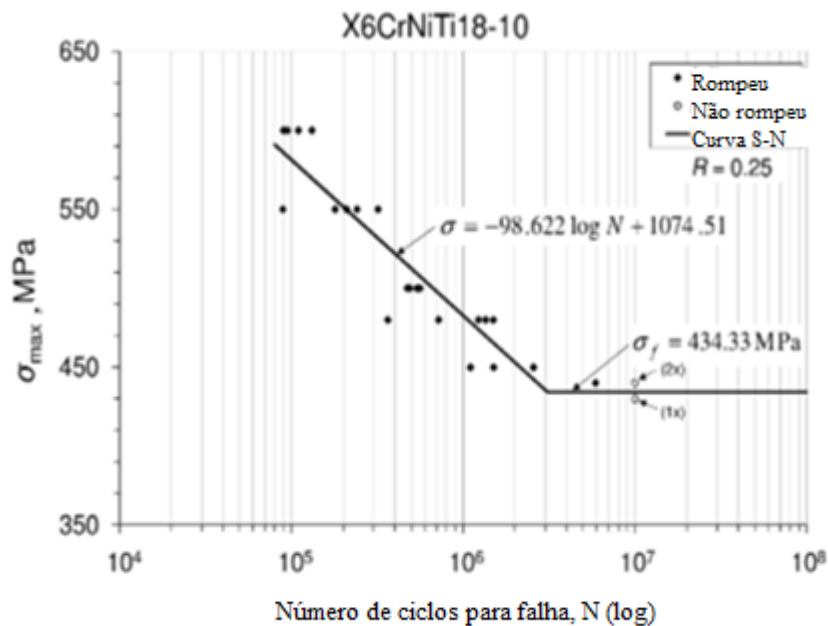
Figura 2. Curva S – N para o aço inoxidável austenítico X6CrNiTi18-10 [4].

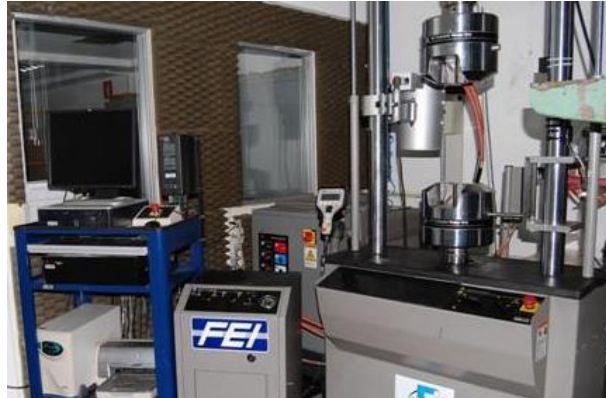
Figura 5. Máquina universal de ensaios MTS810, capacidade 25 kN. Laboratório de Materiais, FEI.

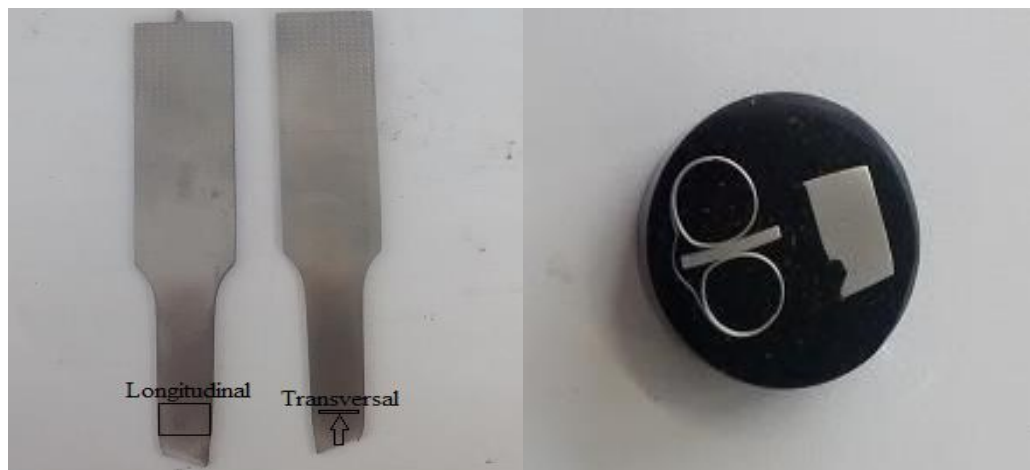
Para analisar a microestrutura das amostras após o ensaio de fadiga, foram feitos cortes longitudinais e transversais dos corpos de prova fraturados e embutidos em baquelite (figura 6). As amostras foram lixadas e polidas de acordo com a seguinte sequência de granulações de lixa: #320 e #600, seguidas de um polimento em pasta de diamante com granulação de 1 μm .

Figura 6. Corpos de prova fraturados e cortes longitudinal e transversal embutidos em baquelite.

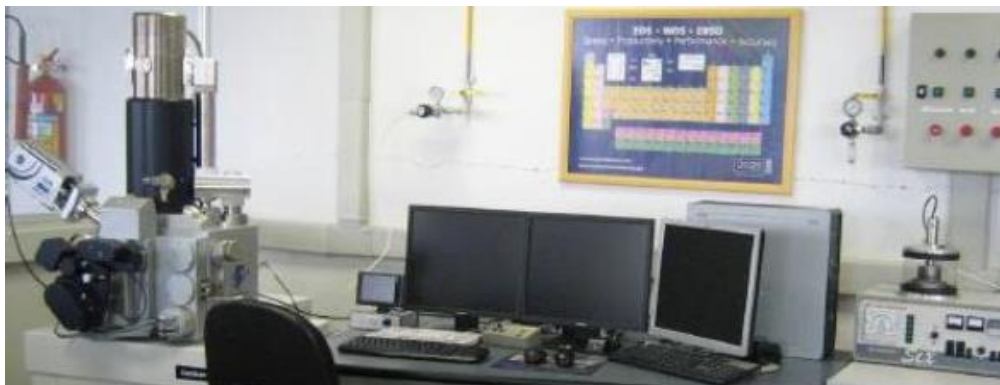
O ensaio de fractografia possui como objetivo a análise da superfície de fratura pela técnica de microscopia eletrônica de varredura (MEV), figura 7, de modo a identificar os mecanismos de dano durante o processo de fadiga. Foram avaliados dois corpos de prova, sendo um com baixo número de ciclo de vida até sua fratura e outro com médio ciclo de vida até a ruptura do material, avaliando-se assim os mecanismos de dano em cada corpo de prova e suas diferenças.

Figura 7. Microscópio eletrônico de varredura (MEV). Laboratório de Materiais, FEI.

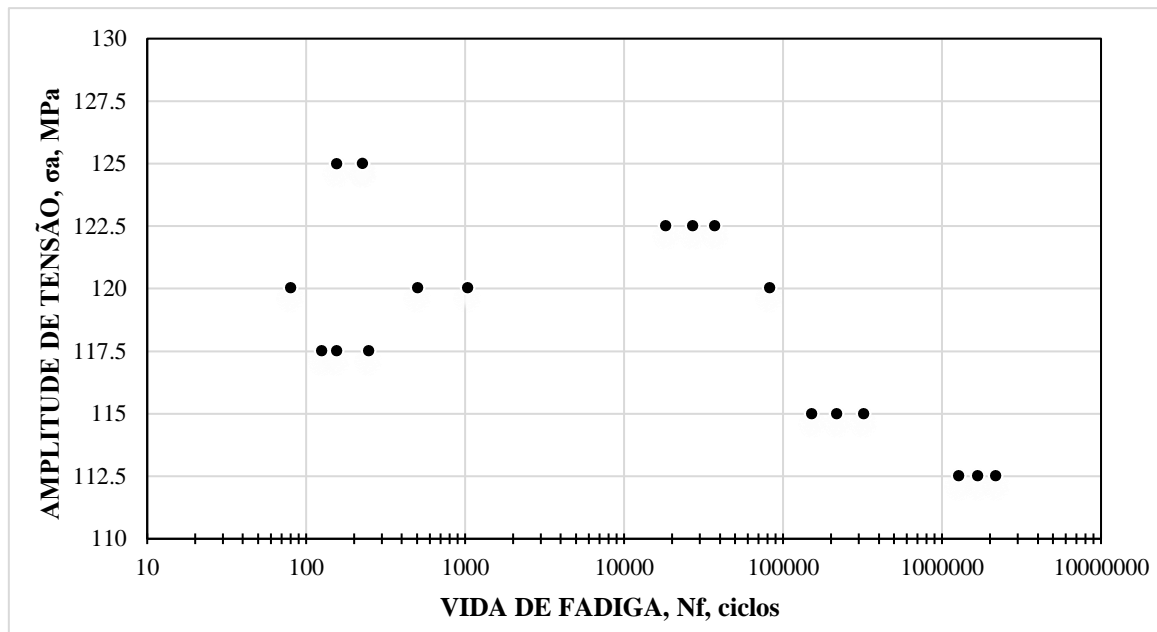
A figura 8 mostra o diagrama $\sigma_a - N_f$ da relação entre a amplitude (MPa) usada durante o ensaio e o número de ciclos até a fratura do corpo de prova.

Figura 8. Curva $\sigma_a - N_f$.

Nota-se pela figura 8 que a distribuição da vida de fadiga apresenta grande dispersão. Uma das justificativas para tal acontecimento pode ser quanto a possíveis defeitos, que agiriam como concentradores de tensão e assim influenciando diretamente no tempo de fadiga do material. Porém, pelo fato de haver uma dispersão em diversos corpos de prova é possível que o defeito tenha sido de origem da chapa do aço inox estudado da qual foi feita os corpos de prova para este ensaio, esta possível justificativa pode ser esclarecida na análise por fractografia da fratura de alguns corpos de prova. Além disso, deve-se ressaltar o pequeno tamanho da espessura do corpo de prova, que levou a dificuldades quanto ao controle da máquina para amplitudes baixas de tensão, também se resalta que os pontos nos quais ocorreram maiores dispersões de resultados são aqueles nos quais foram aplicadas tensões de amplitude de alto valor e que obtiveram significativa deformação plástica nos corpos de prova.
