# DESATIVAÇÃO DA COQUERIA 1 DA USIMINAS – USINA DE IPATINGA<sup>1</sup>

## **USIMINAS N.1 COKE OVEN PLANT DEACTIVATION – IPATINGA WORKS**

<sup>1</sup> *Contribuição técnica ao 43º Seminário de Redução de Minério de Ferro e Matérias-primas, 14º Simpósio Brasileiro de Minério de Ferro e 1º Simpósio Brasileiro de Aglomeração de Minério de Ferro, 1 a 4 de setembro de 2014, Belo Horizonte, MG, Brasil.*

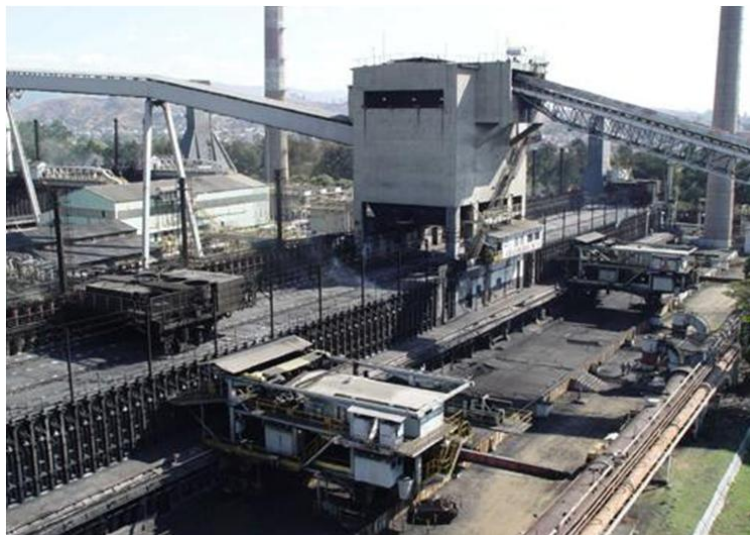
**Figura 1.** Vista da Coqueria 1.

A nova Coqueria 3 foi implantada com o objetivo principal de substituir a antiga Coqueria 1 (Figura 1) e buscar a auto-suficiência em coque.

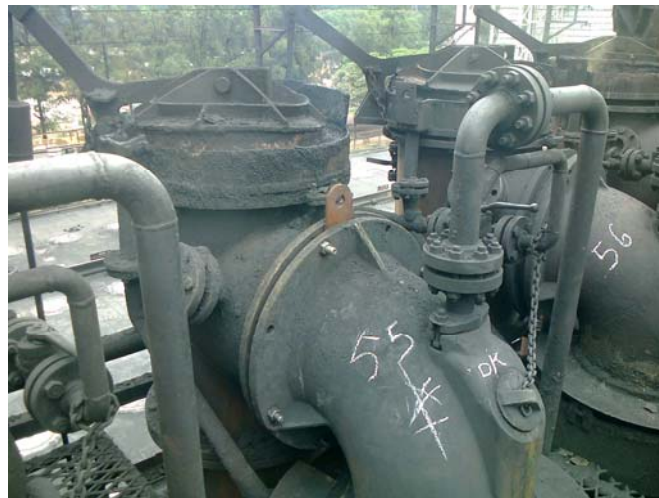
Visando garantir o controle estável da pressão do tubo coletor, após a coqueificação de cada um dos fornos, os mesmos foram, sequencialmente, isolados com a instalação de um “flange cego” nos tubos de ascensão (Figura 2).

**Figura 2.** Isolamento do forno com “flange cego”.

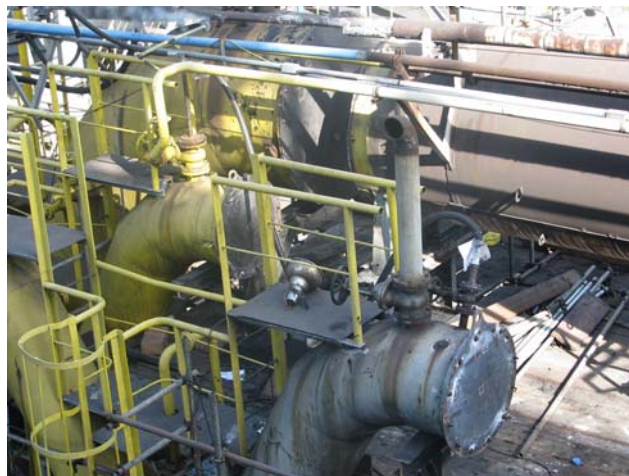
Após ter sido concluído o desenformamento de coque, foi interrompido a alimentação do gás de aquecimento dos fornos (gás misto). Na sequência, todas as tubulações de gás e válvulas (na região do subsolo da bateria) foram purgadas com nitrogênio, possibilitando da mesma forma a desativação destes equipamentos com segurança. Ao final da parada da segunda bateria (nº2), foram também purgadas as instalações externas (tubulações e sopradores de gás) e foi então realizado o isolamento das tubulações de gás (Figura 3), ou seja, foram separadas as instalações desativadas daquelas que ainda continuariam em operação para atender a Coqueria 2.

Figura 3. Isolamento das tubulações de gás da Coqueria 1.

- Isolamento das tubulações externas (BFG e COG), com a montagem de flange cego nos selos de gás (tipo “U”), separando as instalações desativadas daquelas que ainda continuam em operação para atender a Coqueria 2.

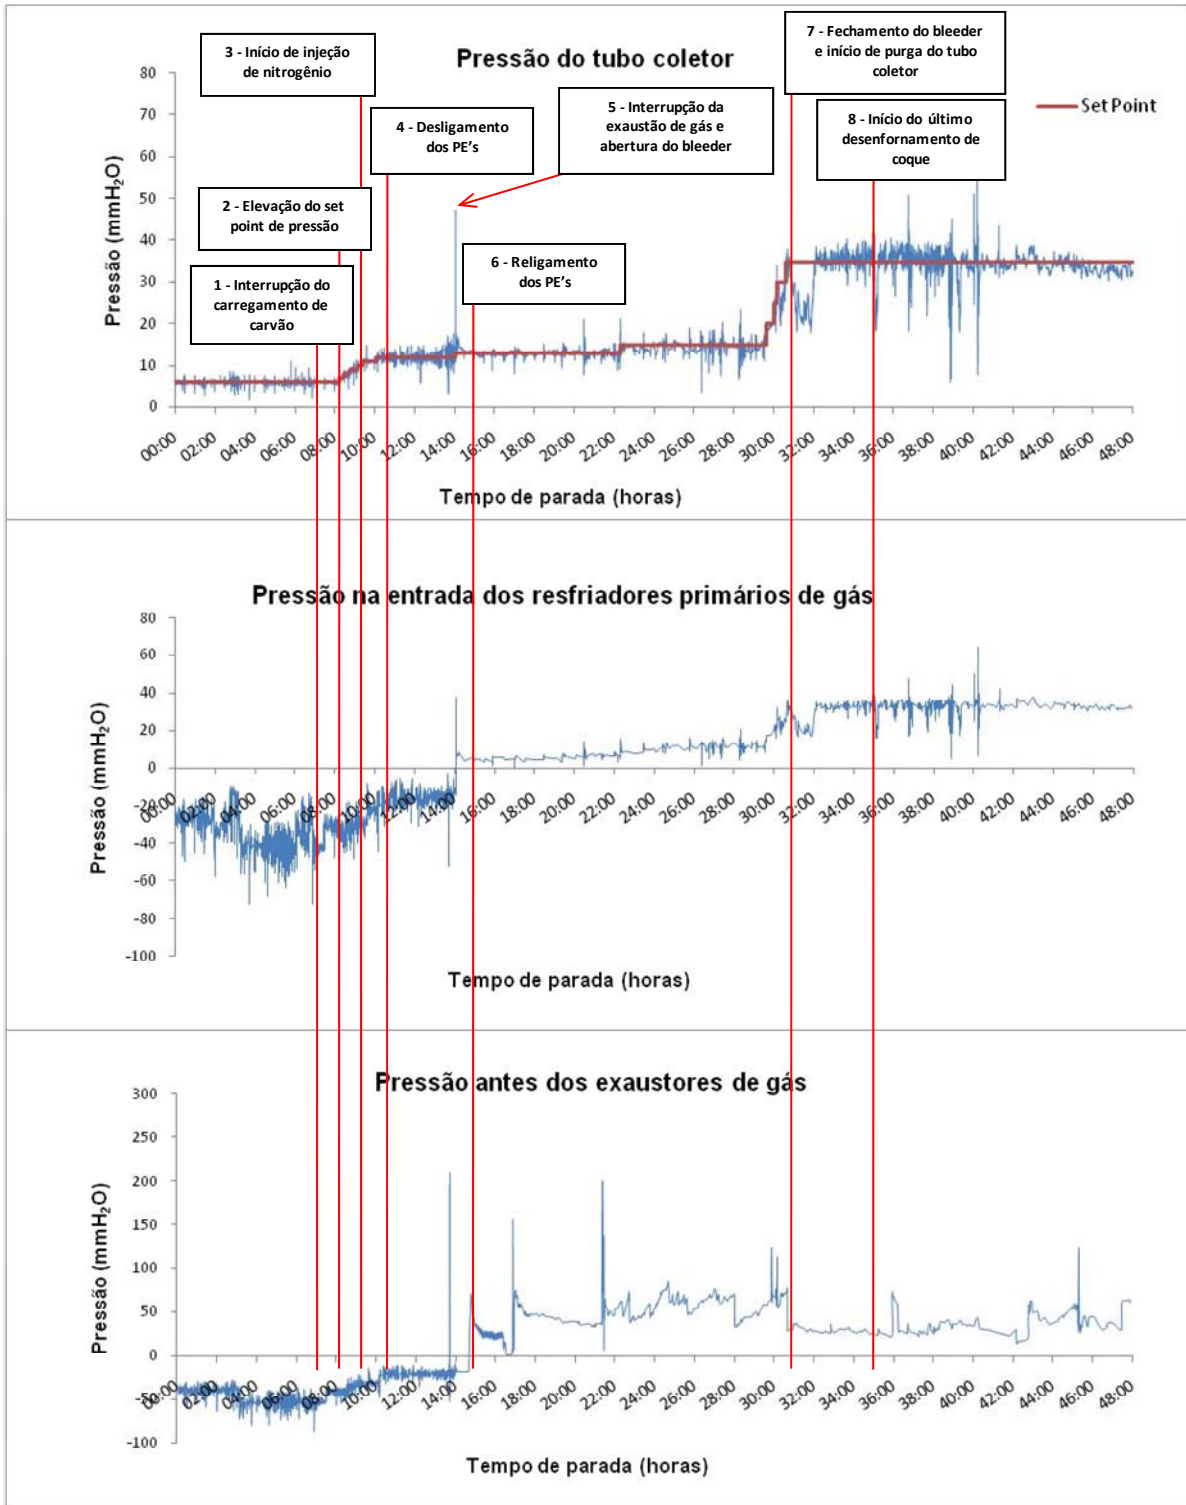
Na Figura 4, é apresentado o controle de pressão no tubo coletor da Bateria nº1, com dados de pressão da entrada dos resfriadores primários de gás e dos exaustores de gás, nos dias 14 e 15 de maio. São destacados os principais eventos ocorridos até o momento em que foi autorizado o último desenformamento de coque dos fornos desta bateria.

**Figura 4.** Controle de pressão do tubo coletor da Bateria nº1.

Para evitar tal risco, à medida que os fornos coqueificavam, foi injetado um gás inerte (nitrogênio) no tubo coletor com o objetivo de controlar a pressão, evitando assim a entrada de ar. O controle de pressão consiste num dos principais procedimentos que são realizados durante a desativação da coqueria. Adicionalmente, por medida de segurança, os precipitadores eletrostáticos (PE's), que atendiam as Coquerias 1 e 2 foram desligados
