DESENVOLVIMENTO DE METODOLOGIA PARA AVALIAÇÃO DO DESGASTE POR DESLIZAMENTO DE DUTOS FLEXÍVEIS¹

DEVELOPMENT OF METHODOLOGY TO EVALUATE SLIDING WEAR ON FLEXIBLE RISER PIPES

¹ Contribuição técnica ao 68º Congresso Anual da ABM - Internacional, 30 de julho a 2 de agosto de 2013, Belo Horizonte, MG, Brasil.

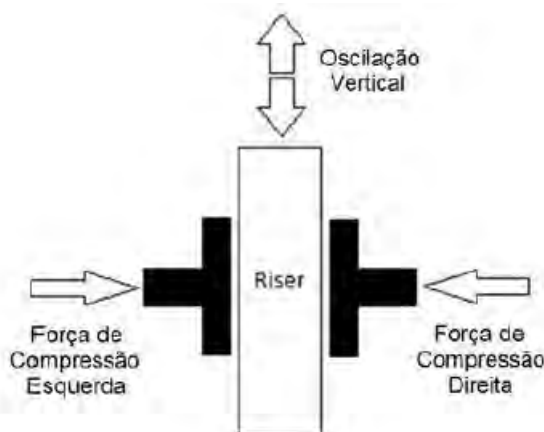
A Figura 1 mostra esquematicamente o tribossistema adotado para simular o contato entre o *riser* e o enrijecedor. No caso, duas amostras do material do enrijecedor foram testadas simultaneamente.

Figura 1. Representação esquemática do tribossistema adotado para simular o contato entre *riser* e enrijecedor.⁽³⁾

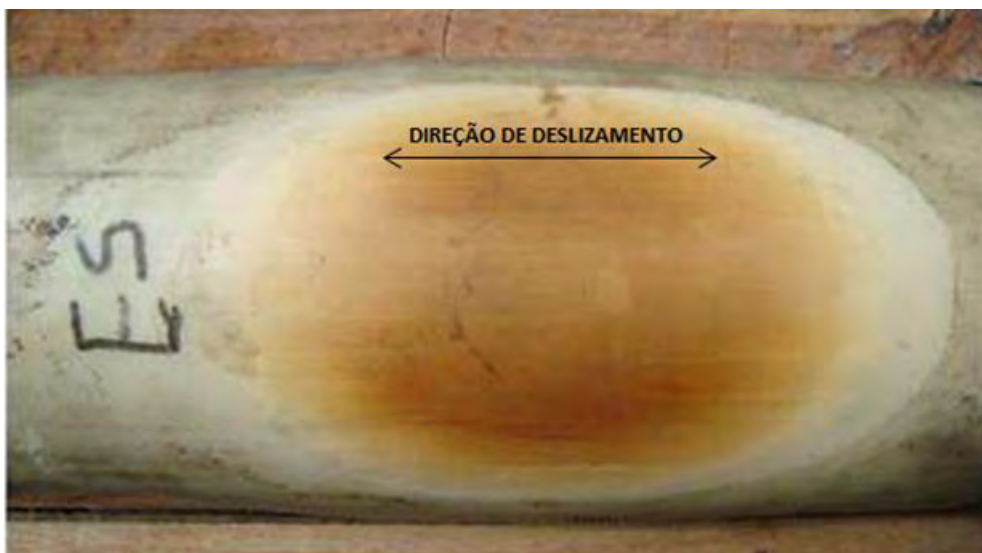
As Figuras 3 e 4 representam, respectivamente, amostras de duto flexível e de enrijecedor, após testadas durante 1.280 horas, que correspondem a 296 mil ciclos. Os parâmetros de ensaio foram: velocidade de deslizamento de 4 mm/s e pressão de contato de 3 MPa. Ambas as amostras foram submersas em um reservatório de água a 16°C. O curso de deslizamento foi de 30 mm.

Figura 3. Amostra de um riser de 4 in (101,6 mm) de diâmetro interno desgastada no lado esquerdo, após 296 mil ciclos de ensaio. A capa polimérica é de poliamida (PA).

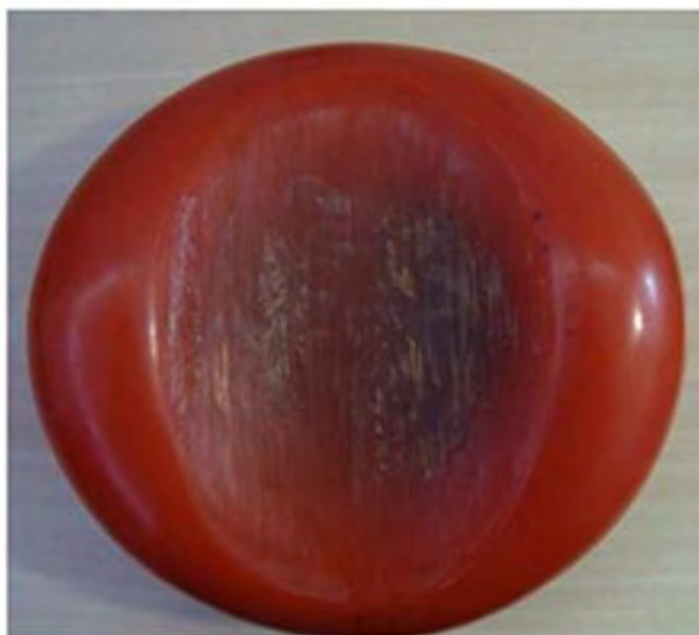
Figura 4. Amostra de um enrijecedor de 240 mm de diâmetro externo, feita de poliuretano (PU), desgastada no lado esquerdo, após 296 mil ciclos de ensaio.

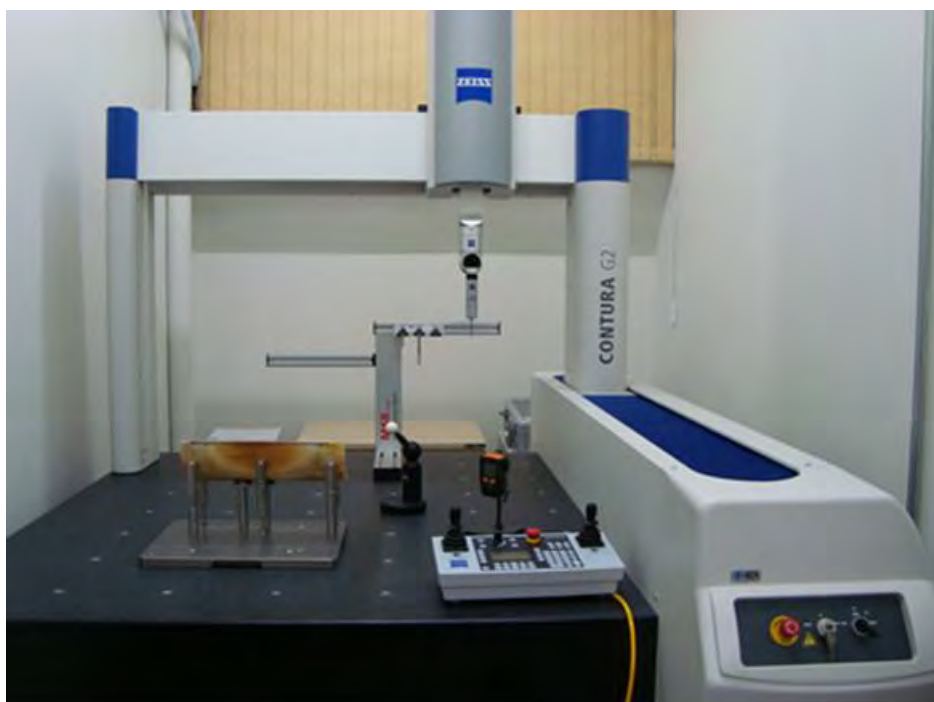
Então, a redução de espessura da camada de proteção do *riser* de PA foi estimada no final do ensaio utilizando uma MMC, fabricada pela Carl Zeiss, modelo Contura

G2 RDS/XXT (Figura 5). Ela é equipada com um cabeçote articulado e com um sensor de posição capaz de realizar, com alta exatidão, o controle dimensional e geométrico de peças. Para tanto, esta máquina determina e armazena as coordenadas X, Y, Z de pontos únicos apalpados na superfície da peça de maneira individual ou no modo de varredura. Em seguida, com ajuda do *software* Calypso[®], são determinados os valores do mensurando de interesse.

Esta máquina tem resolução de 0,2 μm e faixa nominal de 1000 mm, 1200 mm e 600 mm para os eixos X, Y e Z, respectivamente. De acordo com o certificado de calibração (n. 046/2012), a MMC tem uma incerteza expandida linear de $0,7 + L/278$ μm para um fator de abrangência $k = 2,00$ e 95% de nível de abrangência para os três eixos, onde L é a distância medida em mm. O erro de apalpação é de 0,2 μm .

Figura 5. MMC, fabricada pela Carl Zeiss, modelo Contura G2 RDS/XXT.

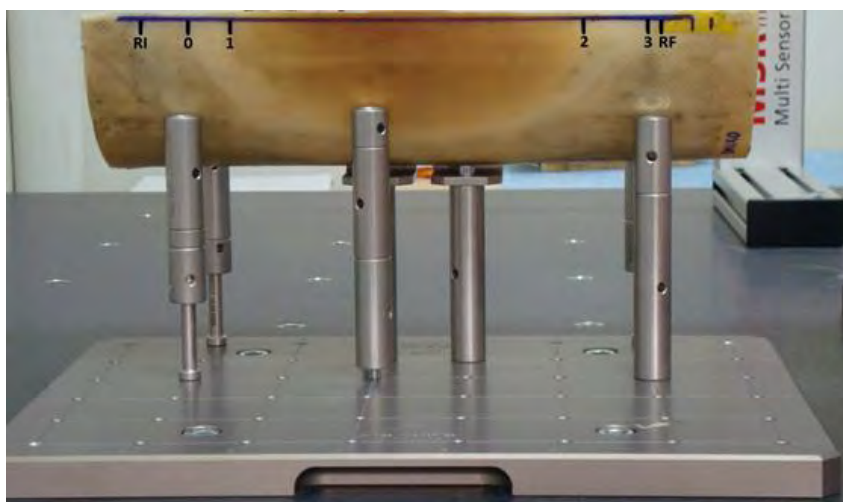
A avaliação do desgaste, baseada na redução de espessura, foi efetuada em uma seção longitudinal da amostra do duto flexível. Esta seção foi dividida no centro da trilha de desgaste, formando duas partes, denominadas de amostra 1 e amostra 2. A Figura 6 mostra uma destas amostras. A amostra a ser medida foi fixada e alinhada (Figura 7) utilizando o *software* Calypso[®].

Figura 6. Regiões analisadas: de RI (referência inicial) a 0, região não desgastada superior; de 0 a 1 e de 2 a 3, as regiões desgastadas expostas à água durante o teste; de 1 a 2, região desgastada central; de 3 a RF (referência final), região não desgastada inferior.

As regiões avaliadas incluíram as regiões desgastadas e não desgastadas. 196 pontos de medição foram distribuídos ao longo da trilha de desgaste na face externa, com espaçamento de 1,4 mm entre eles, totalizando um comprimento de avaliação de 273 mm, entre RI e RF (Figura 6). A face interna foi medida de forma similar, garantindo-se que os pontos apalpados externa e internamente fossem opostos. Cada amostra foi medida três vezes em ambas as faces (Figuras 7a e 7b). Durante estas medições, o *software* Calypso® forneceu os valores das coordenadas X, Y e Z de cada ponto apalpado. Assim, a espessura foi determinada como sendo a diferença entre as coordenadas Y do ponto interno e de seu ponto externo oposto. Posteriormente, a perda de espessura, devido ao desgaste, foi obtida subtraindo a espessura da região desgastada e a da região não desgastada.

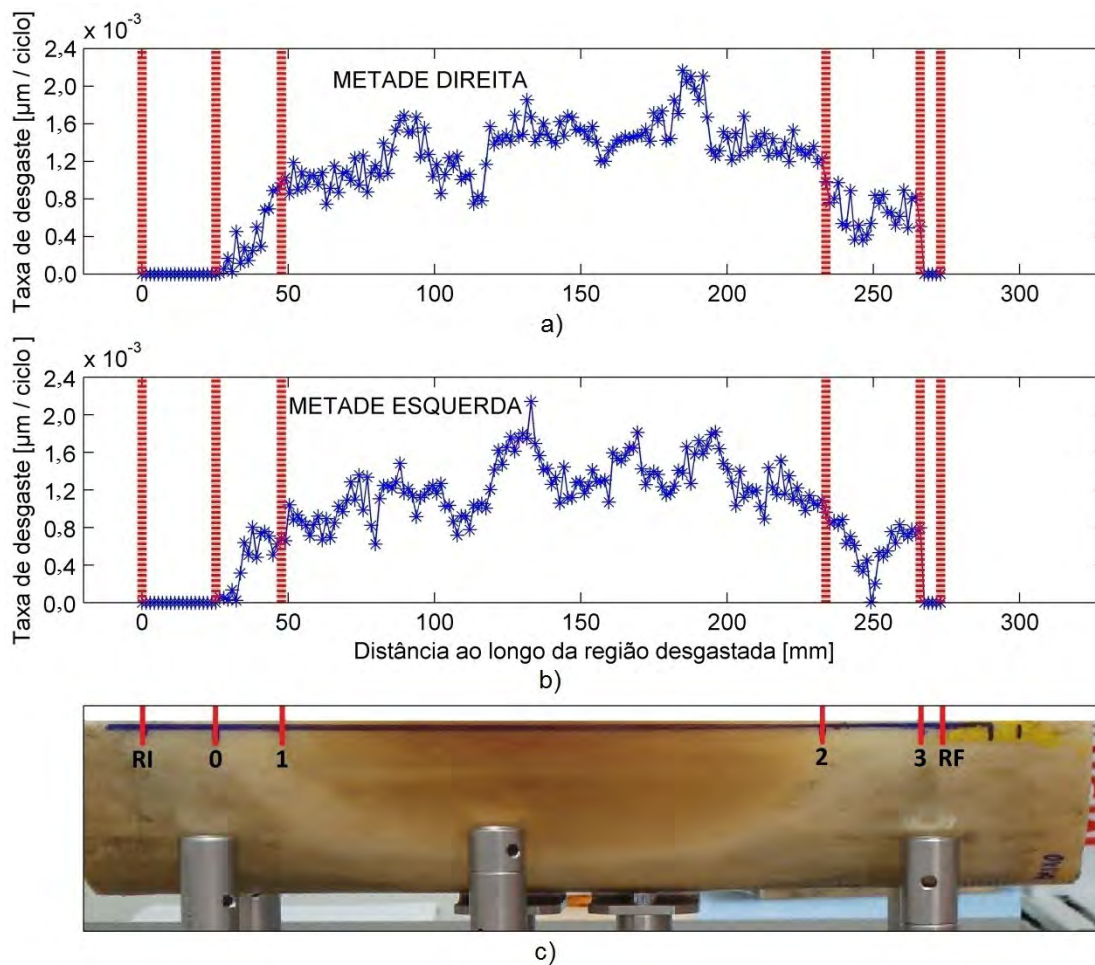
A Figura 8 mostra a taxa de desgaste ao longo da trilha de desgaste para as amostras 1 e 2. As taxas de desgaste nas regiões desgastadas 0-1 e 2-3 são inferiores àquelas obtidas na região intermediária.

Este comportamento pode ser devido ao fato de que a região intermediária da amostra do *riser* está constantemente em contato com a parte interna da amostra de enrijecedor. Desta forma, as partículas de desgaste nesta região têm mais dificuldade de escapar do que aquelas formadas nas regiões que ora estão em contato com a amostra de enrijecedor e ora estão expostas à água.

Figura 8. Taxas de desgaste calculadas, a) amostra 2 (metade direita de uma seção da amostra de riser), b) amostra 1 (metade esquerda) e c) localização das regiões analisadas nas amostras 1 e 2.

Os resultados mostram, portanto, que a região intermediária, a qual estava menos exposta à água, teve as maiores taxas de desgaste. Nesta região, a média das taxas para a amostra 1 foi de $1,2 \times 10^{-3}$ μm/ciclo, considerando uma perda de espessura de 366,8 μm, após 296 mil ciclos, com incerteza expandida de 1,1 μm para $k=2,10$. Já a média das taxas de desgaste para a amostra 2 foi de $1,3 \times 10^{-3}$ μm/ciclo, considerando uma perda de espessura de 400,1 μm com incerteza expandida de 1,6 μm para $k=2,45$. Em todos os casos, a probabilidade de abrangência foi de 95%.

Então, os valores da taxa de desgaste da região intermediária podem ser considerados para estimar o tempo de vida do material da camada do revestimento do duto flexível.
