# DESENVOLVIMENTO DE NOVA PRÁTICA DE MANUTENÇÃO PREDITIVA NO SISTEMA DE DISTRIBUIÇÃO DE GASES<sup>1</sup>

## DEVELOPMENT OF NEW PRACTICE OF PREDICTIVE MAINTENANCE IN THE GASES DISTRIBUTION SYSTEM

<sup>1</sup> Contribuição técnica ao 31º Seminário de Balanços Energéticos Globais e Utilidades e 25º Encontro de Produtores e Consumidores de Gases Industriais, 17 a 20 de agosto de 2010, Foz do Iguaçu, PR

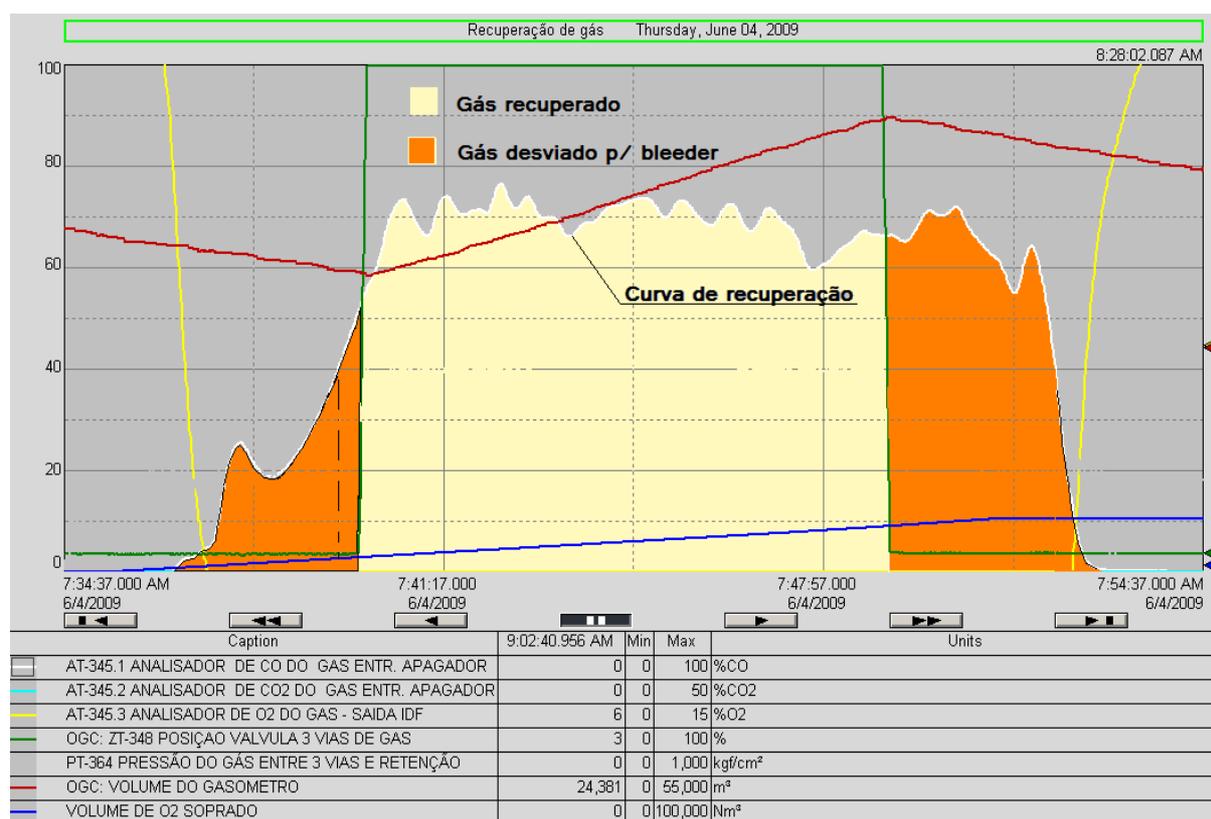
O mecanismo que controla a recuperação de GLD é uma válvula de 3 vias que opera on/off. O volume de gás perdido corresponde a 7,1% do volume total de gás recuperado, conforme Figura 1.

Figura 1 – Recuperação teórica de GLD.

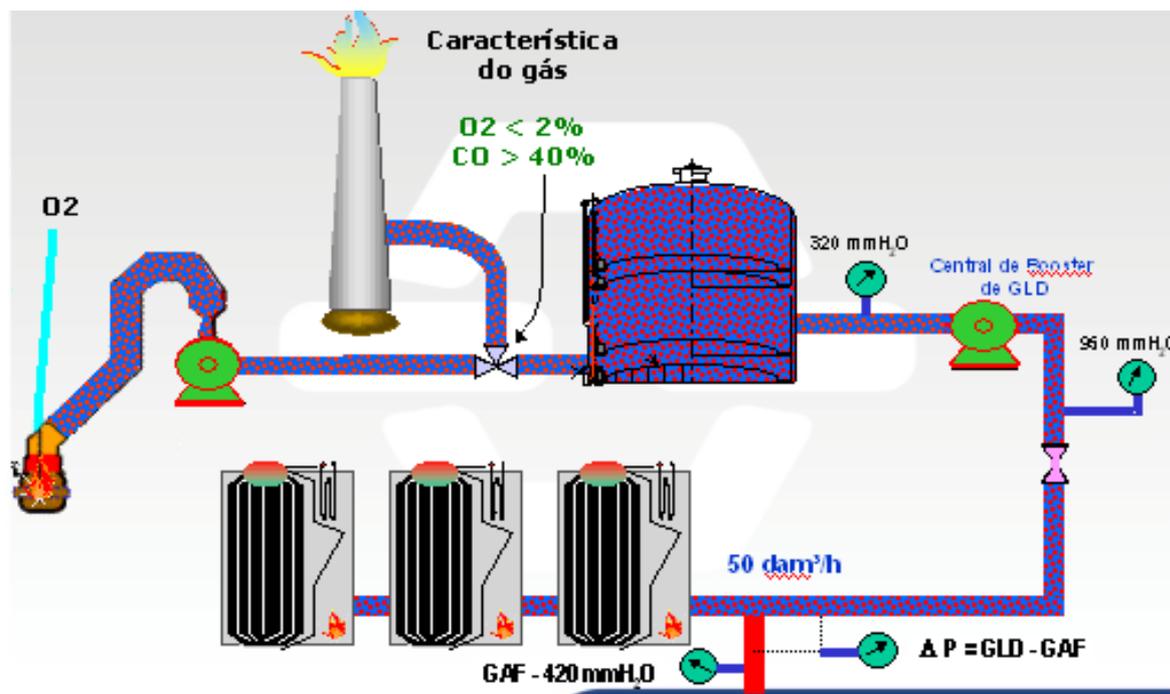
Figura 2 - Fluxo do processo de geração e distribuição.

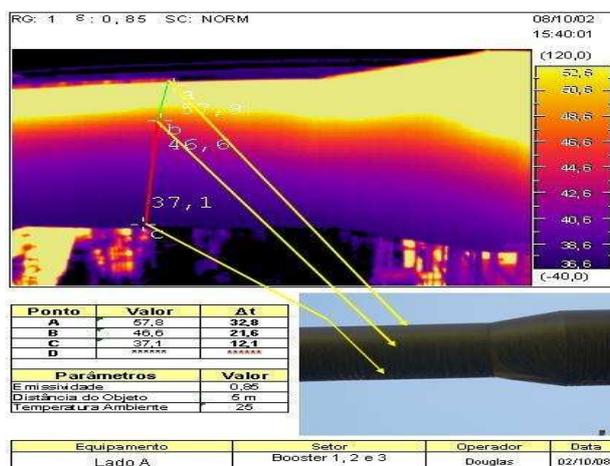
O fluxo do gás no sistema de exaustão carrega particulado que pode se depositar na rede. O resíduo depositado no interior da tubulação tende a ocupar os espaços dificultando a passagem do gás e causando transtornos com a perda de capacidade de escoamento. Os gases siderúrgicos possuem temperatura elevada e desta forma trocam calor com a tubulação. A técnica de preditiva usada a termovisão é baseada na análise das diferenças de temperatura ao longo das tubulações. Como resíduos se alojam nas redes e se acumulam em locais de menor velocidade do fluido, é possível identificar por diferença de temperatura as regiões onde ocorrem estes acúmulos pois estas partes da tubulação ficam mais frias podendo ser identificado a obstrução.

Figura 3 – Foto da tubulação obstruída.

A termografia deve ser realizada a partir de uma visada do mesmo nível da tubulação pois os resíduos, geralmente mais pesados, tendem a se depositar na parte inferior das tubulações, gerando uma diferença de temperatura na seção

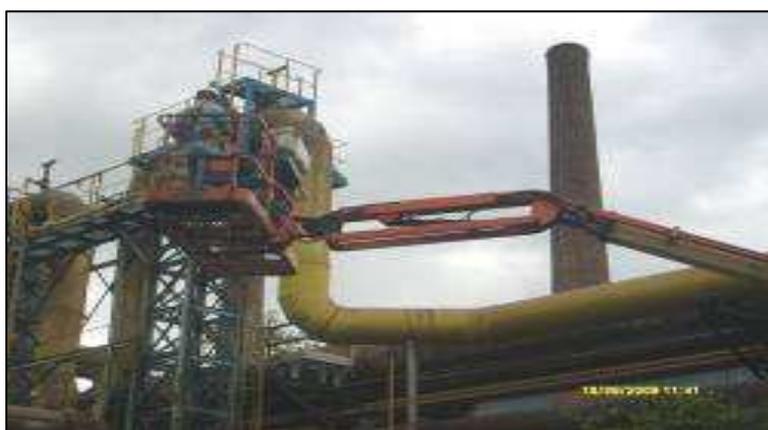
transversal do tubo. Esta informação é importante para avaliação do comprometimento dos trechos retos. Para a realização das medições em redes em altura poderá ser utilizado andaimes ou plataformas móveis. Previamente deve ser feito uma inspeção onde será realizado o mapeamento térmico, a fim de identificar o recurso necessário. A distancia do instrumento à tubulação deve ser considerada de forma a possibilitar uma boa leitura da temperatura.

Figura 4– Executando termografia em tubulação em altura.

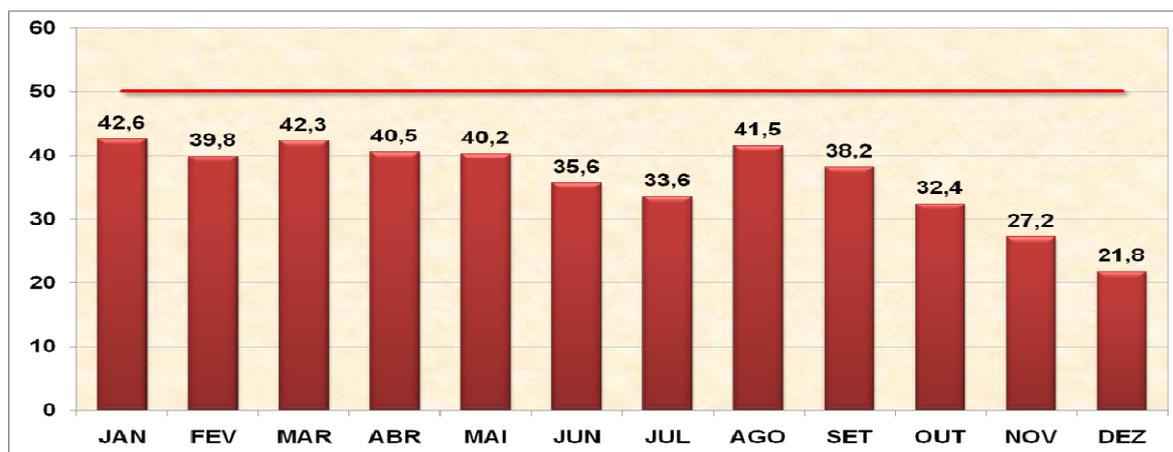
Em Janeiro de 2008 foi verificada uma queda gradativa na vazão de consumo de GLD na Central Termoelétrica.

Figura 5 - Vazão de Consumo de GLD de Jan a Dez/08.

Os valores medidos indicavam uma redução no consumo de GLD de 40 para 27,8 dam<sup>3</sup>/h, na CTE-2. Afetando o custo da energia (elétrica, vapor e ar soprado) e impactando no consumo de GN de 14 para 17,1 dam<sup>3</sup>/h na CTE-2.

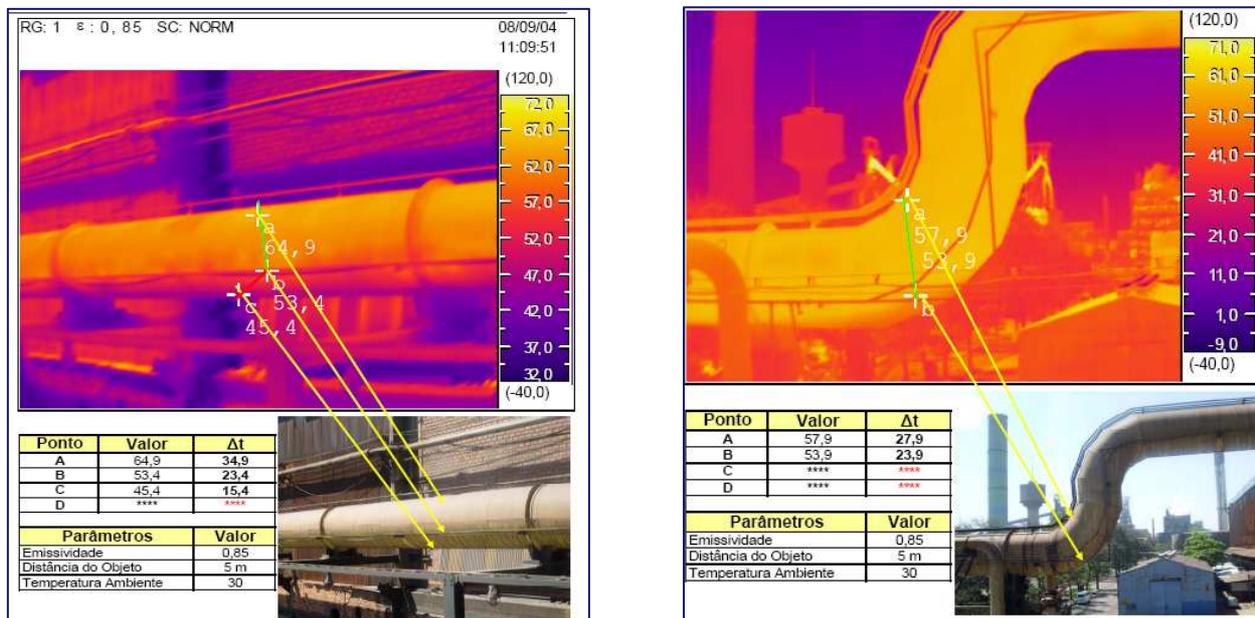
Figura 6 – Tubulação entre a central de booster e a CTE.

A partir dos relatórios da termografia foi possível identificar os locais e o nível de obstrução. Priorizamos os trechos a serem desmontados e executamos a limpeza das tubulações.

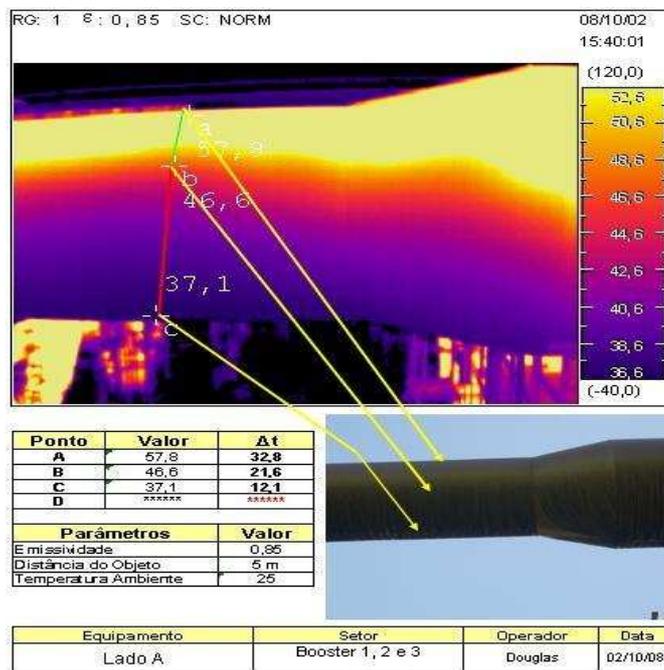
Figura 7 – Tubulação do travessão da central de booster.

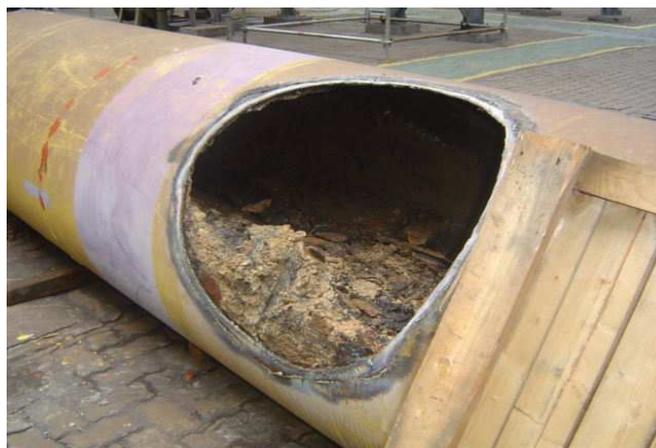
Figura 8 – Obstrução da tubulação.

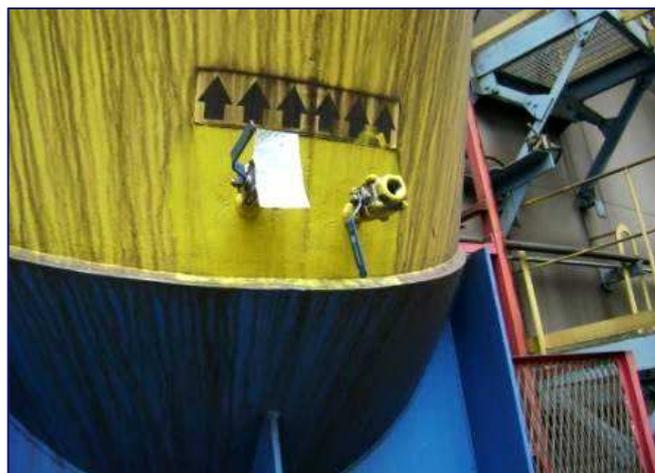
Na Tabela 1 podemos observar um papel sendo sugado pelo pressão negativa na saída do gasômetro onde deveríamos ter uma pressão positiva de 350 mmH2O, o que nos levou a inspecionar a saída do gasômetro de OG.

Figura 9 – Tubulação de entrada do Gasômetro de OG.

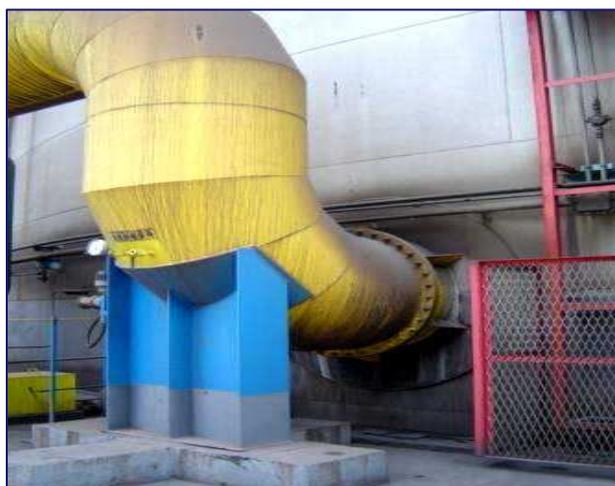
Figura 10 - Tubulação de saída do Gasômetro.

- Inspeccionar a saída do gasômetro de OG, abrindo a tubulação de saída do Gasômetro e acessando o Gasômetro de OG.

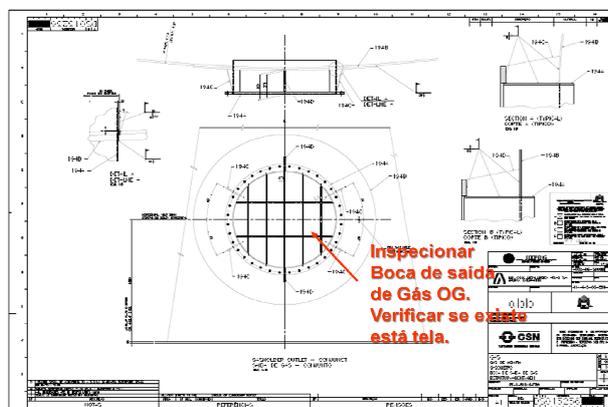
Figura 11 – Desenho da saída do Gasômetro.

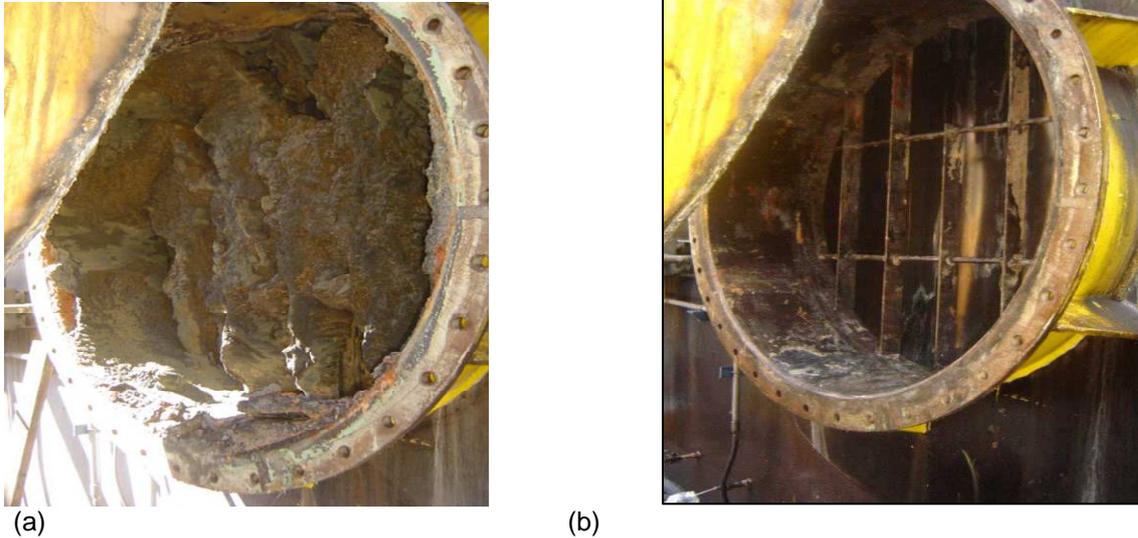
Após a abertura da tubulação de saída do gasômetro foi possível verificar a obstrução do gasômetro, executado a limpeza na saída do Gasômetro e após a limpeza foi constatado a recuperação da vazão de gás para CTE 2.

Figura 12 – (a) Obstrução na saída do Gasômetro; (b) saída do Gasômetro desobstruída.

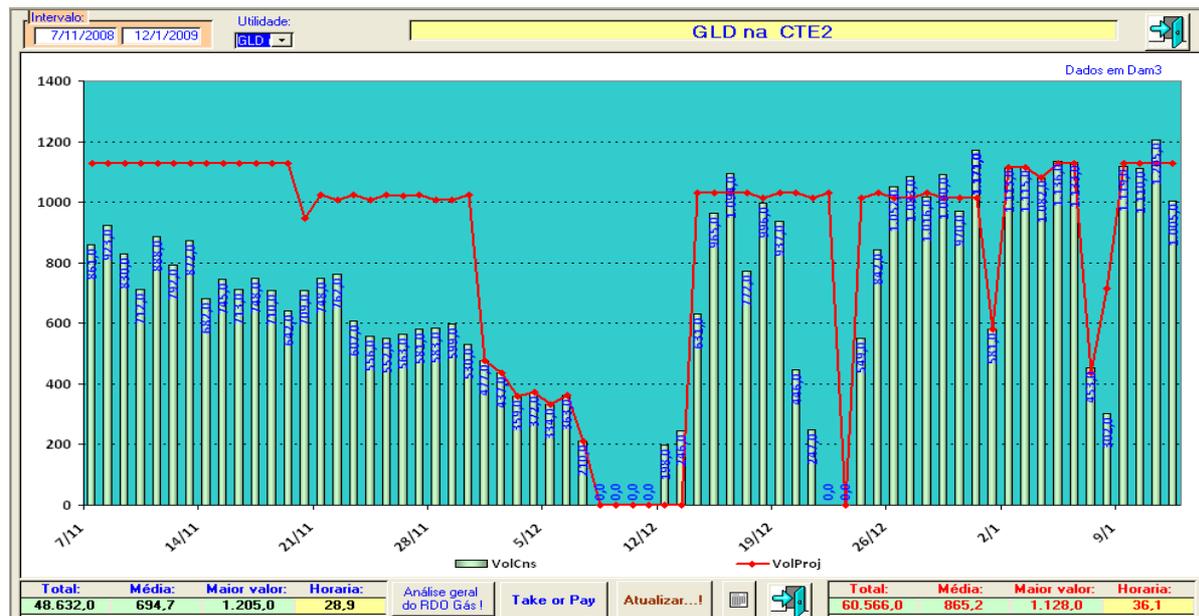
Figura 13 - Vazão de Consumo de GLD antes e após intervenção.

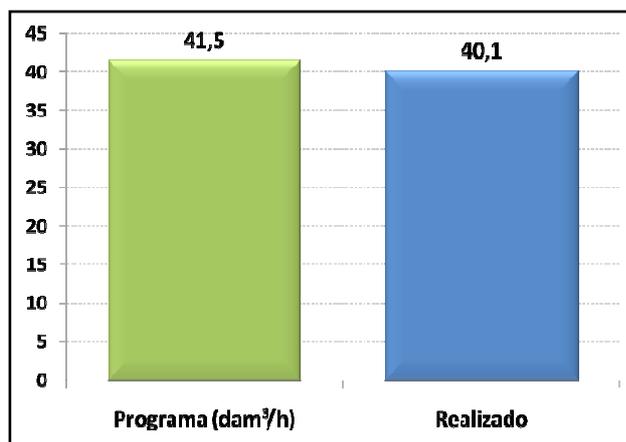
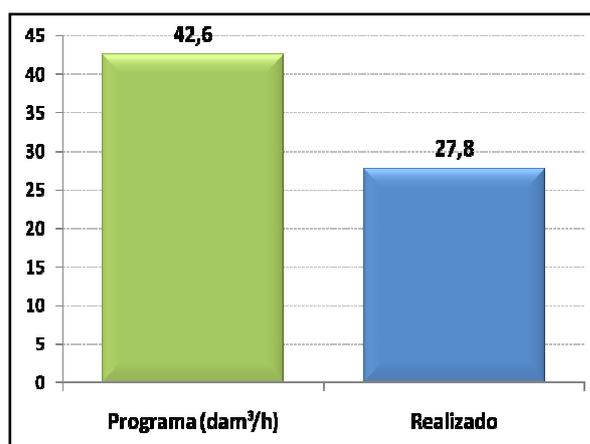
Diferença entre as vazões realizadas = 12,3 dam³/h

12,3 dam³/h de GLD equivalem a aprox. uma economia de 3,1 dam³/h de GN
