DESENVOLVIMENTO DE PROCEDIMENTOS DE INSPEÇÃO PREDITIVA E SENSITIVA NOS EIXOS CARDANS DO LAMINADOR DESBASTADOR DO LTQ DA CST¹

Este trabalho tem por objetivo apresentar à comunidade siderúrgica as etapas de implantação e resultados obtidos com o desenvolvimento de planos de manutenção preditiva nos eixos de transmissão do Laminador Desbastador do Laminador de Tiras à Quente da CST-Arcelor Brasil.

IMPLEMENTATION OF MAINTENANCE PROGRAM FOR THE ROUGHING MILL MAIN SHAFTS IN THE CST HOT STRIP MILL

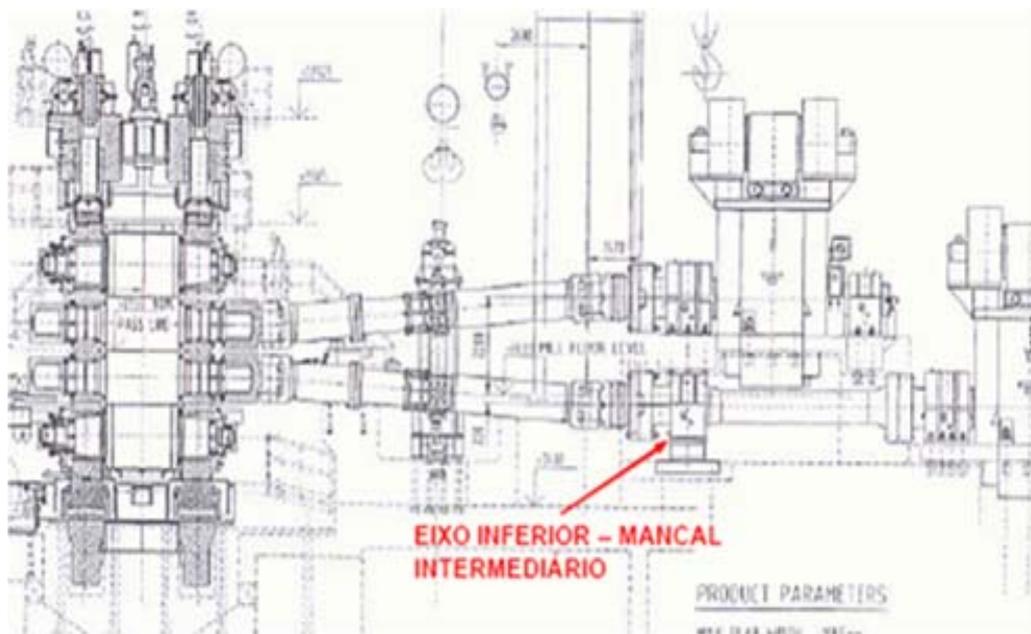
O Laminador Desbastador (figura 01) é do tipo quádruplo reversível, sendo o posicionamento dos cilindros de laminação realizado por parafusos mecânicos na parte superior e com AGC hidráulico (controle automático de espessura) na parte inferior, onde os cilindros de trabalho são acionados por eixos de transmissão do tipo juntas universais diretamente movidos por motores elétricos com potência de 7.500 kW por eixo.

Fig. 01: Laminador desbastador – Acionamento do laminador R1.

Vale lembrar que no eixo superior, vide fig. 01 o motor de acionamento é diretamente conectado ao eixo através de acoplamento, enquanto que no eixo inferior existe uma extensão do eixo com mancal de deslizamento intermediário, devido à posição do motor de acionamento do eixo inferior.

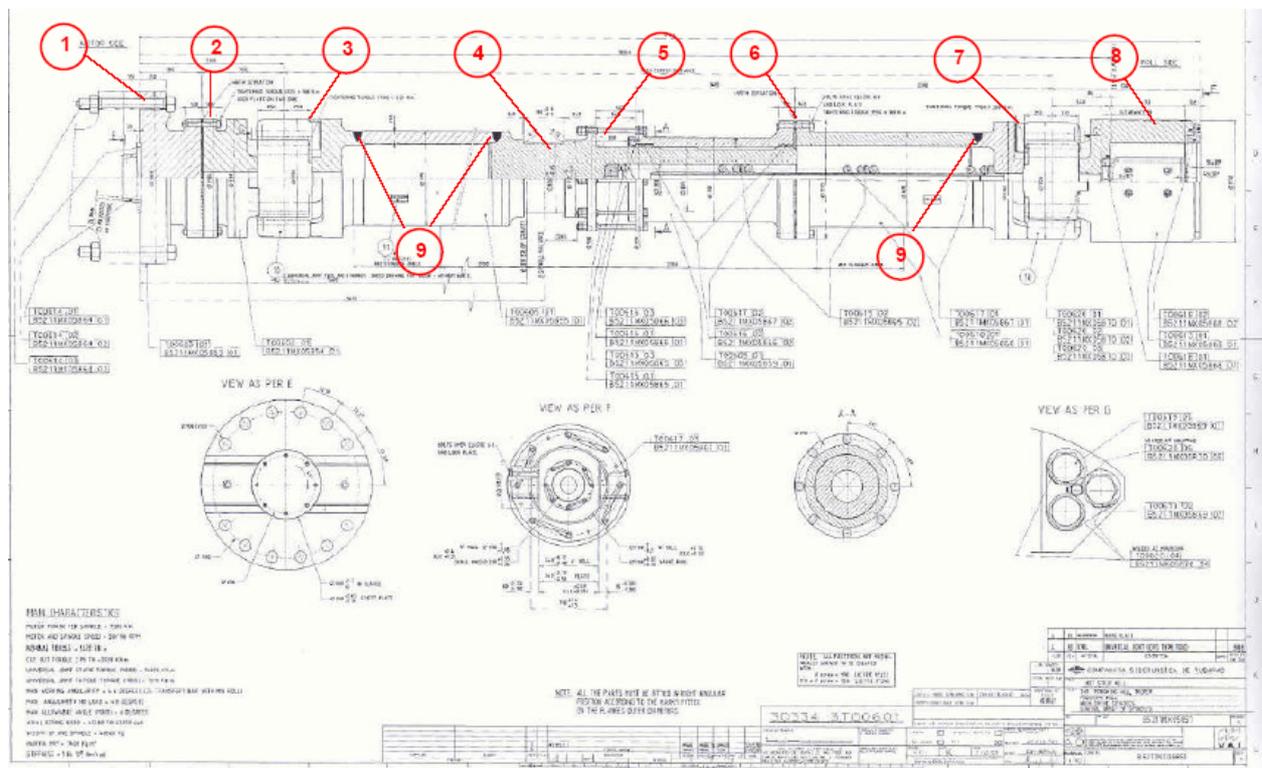
Os eixos de transmissão do Laminador Desbastador (figura 02) são do tipo cardan, composto de luvas tipo boca de lobo, juntas universais Koyo, sistema de amortecimento de esforço axial, mancal central com rolamentos bi-partidos de rolos cilíndricos e peso aproximado de 48 toneladas, com capacidade máxima de torque estático de 14.900 kN.m.

Fig. 02: Eixo do Laminador R1 – Pontos para implantação de manutenção preditiva.

Todos os pontos, onde a manutenção preditiva foi implantada foram enumerados de 1 a 9 (como mostrado na figura 02), com a respectiva foto dos detalhes, bem como um resumo do plano implantado (quadro 1).

Para cada item mostrado na fig. 02 (1 a 9) foram definidos os detalhes de manutenção preditiva recomendada, conforme esquema abaixo:

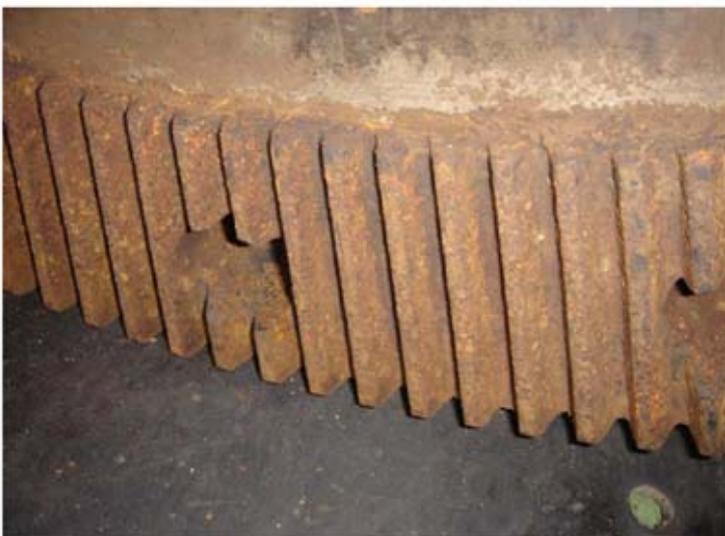
Fig. n° 11: Corrosão causou perda dimensional dos dentes.

- a) Elevado índice de trincas e quebras dos parafusos tirantes e de união;
- b) Elevada corrosão nos dentados dos acoplamentos Hirth e nos estriado devido grande penetração de água nas partes internas do eixo;
- c) Falha no rolamento do mancal intermediário;
- d) Problemas na fixação dos liners das luvas.

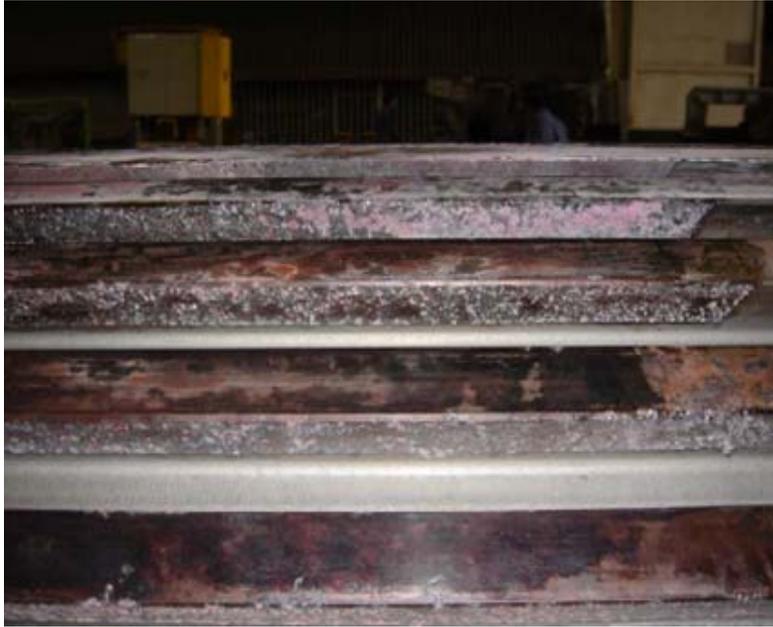
Foto 6 – Componentes com elevada corrosão.

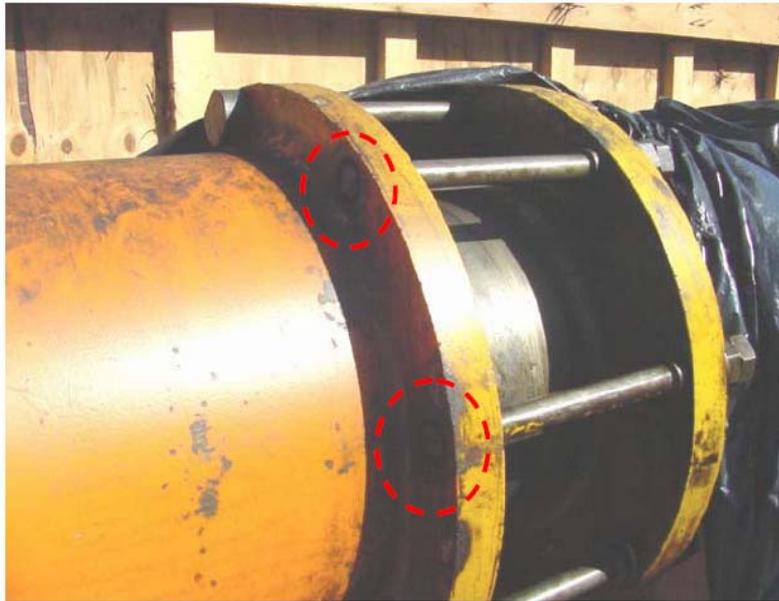
Fig. n° 03: Fratura na região da cabeça dos tirantes.

- a- Revisão do projeto dos parafusos tirantes, melhorando os raios de adoçamento, acabamentos superficiais, revisando tolerâncias dimensionais e incluindo notas de fabricação;
- b- Adaptação de proteções para vedação da penetração de água nas partes críticas do eixo de transmissão (figuras 10 e 11);
- c- Substituição dos rolamentos de rolos cilíndricos por rolamentos auto-compensadores;

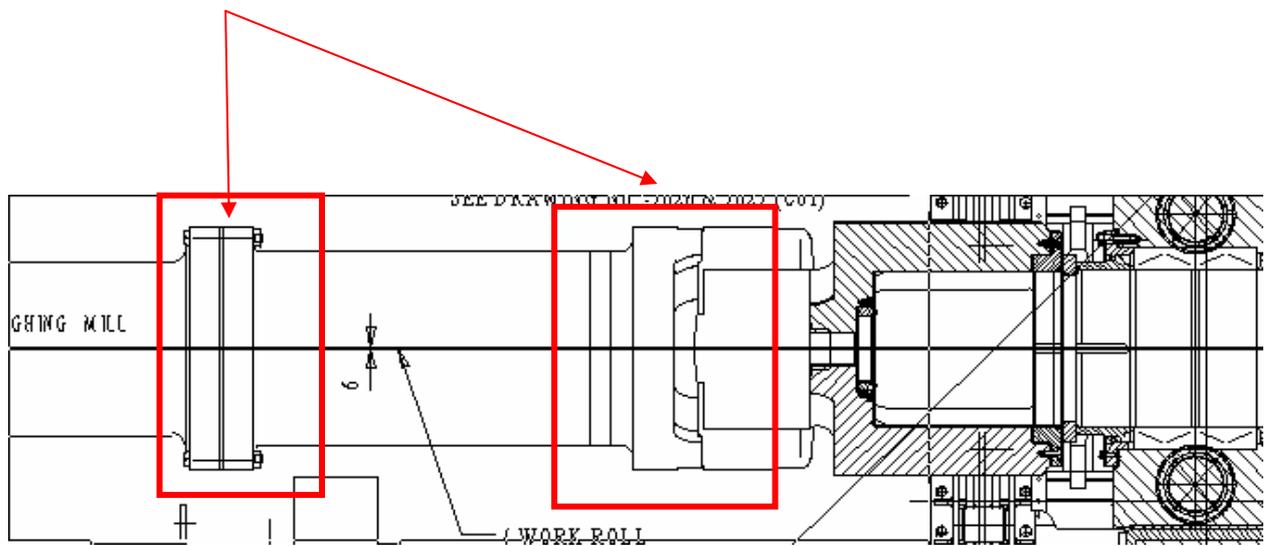
Solução implantada foi montagem de foles

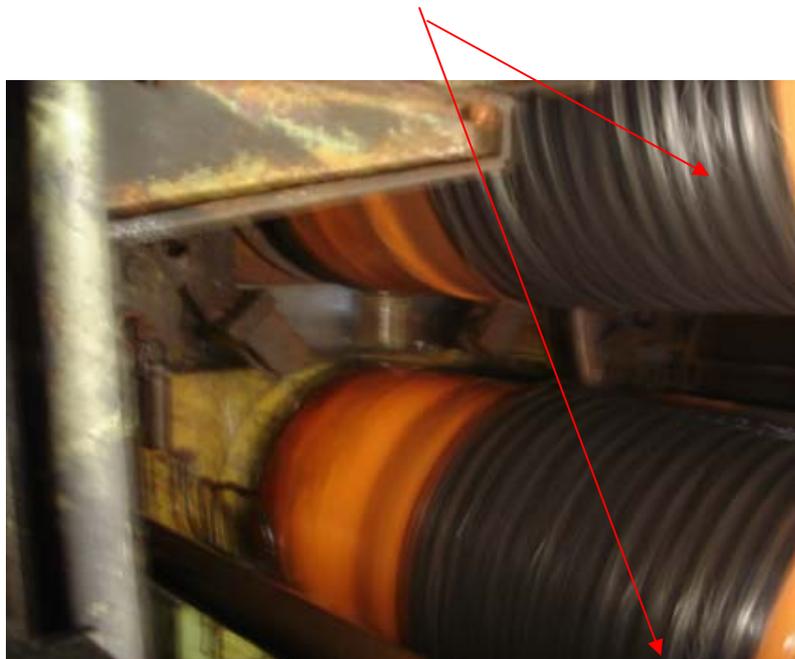
Fig. 10 e 11 – Desenvolvimento de juntas para isolarem locais com risco de entrada de água.

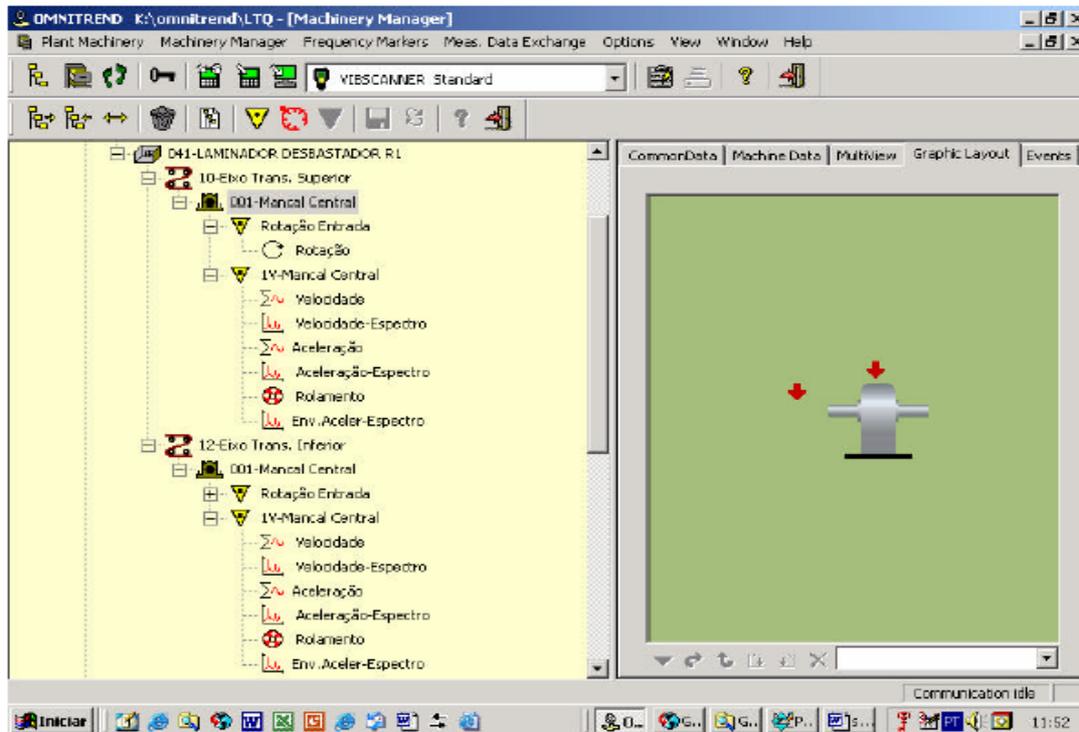
ANEXO A: PARÂMETROS DEFINIDOS PARA O ROLAMENTO DO EIXO

Acompanhamento da vibração no mancal central do eixo de transmissão

- a) Quantidade: 1 por eixo.
- b) Técnica recomendada: Análise de vibrações.
- c) Freqüência: Toda parada.
- d) Particularidades: As medições são realizadas com o eixo acoplado ao cilindro, porém sem carga. Foi definido um ponto de medição para cada rolamento. Toda coleta é realizada no mesmo ponto. A configuração do ponto pode ser encontrada no sistema Omnitrend/Vibscaner (Anexo "A") sendo recomendada a realização de pelo menos 3 medições para ajuste dos parâmetros do rolamento. Devido ao difícil acesso ao ponto de medição houve a fabricação de um dispositivo para colocação do sensor conforme (Anexo "B").

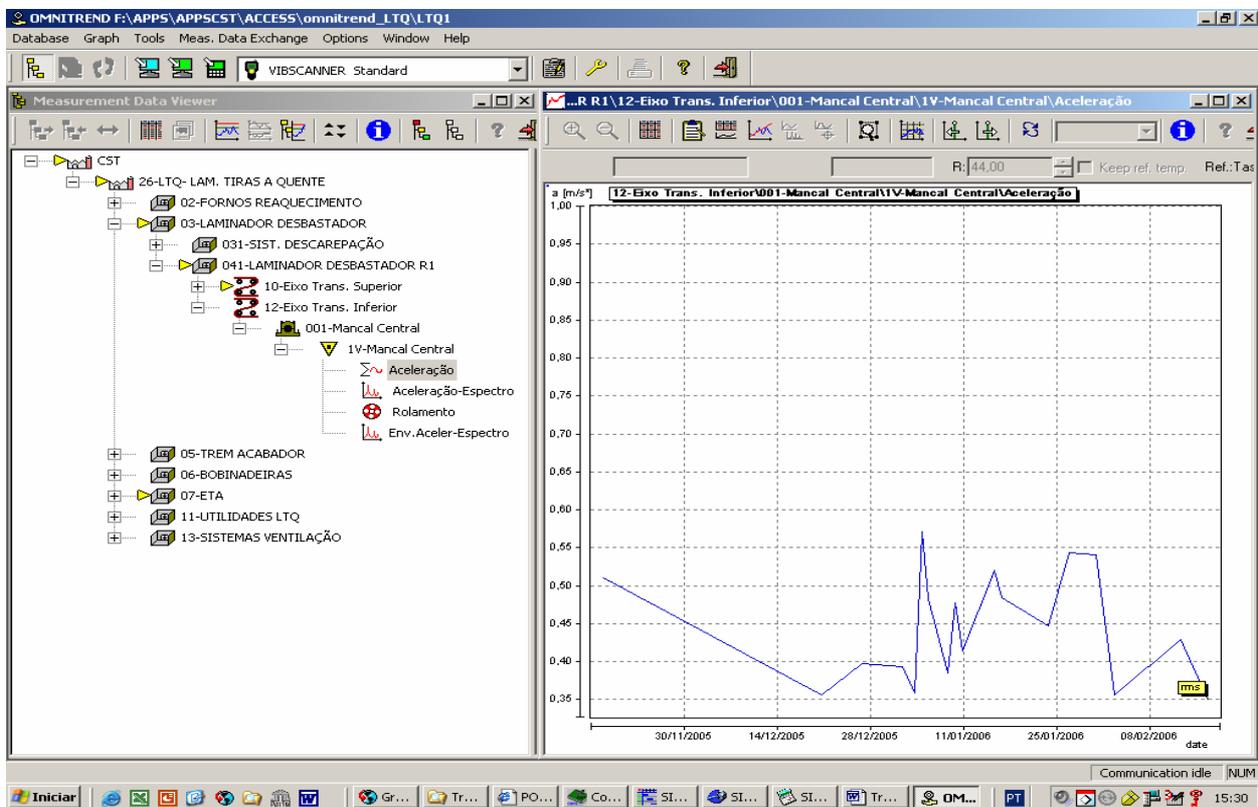
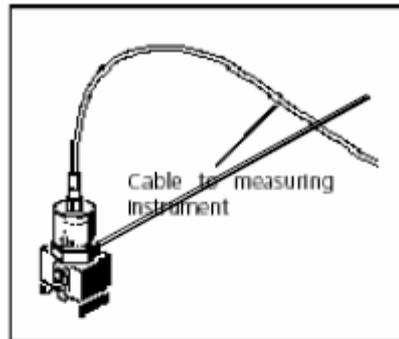
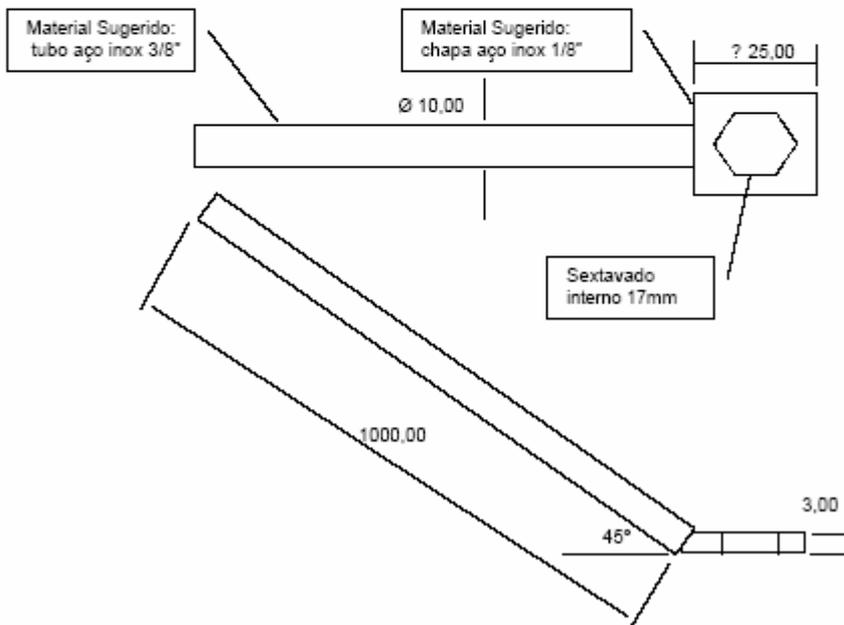
ANEXO B: SUPORTE PARA INSTALAÇÃO DE SENSOR DE VIBRAÇÃO EM PONTOS DE DIFÍCIL ACESSO NO LAMINADOR R1 DO LTQ.

Obs: Para fabricação deverá ser realizado um desenho ou croqui de fabricação pela engenharia
