DESENVOLVIMENTO DO TUBO INSERTADO PARA O FORMADOR DE ESPIRAS DO LAMINADOR 2 DA ARCELORMITTAL MONLEVADE*

INSERTED LAYING PIPE DEVELOPMENT TO THE LAYING HEAD OF #2 ROLLING MILL AT MONLEVADE PLANT

* *Contribuição técnica ao 51º Seminário de Laminação – Processos e Produtos Laminados e Revestidos, 28 a 31 de outubro de 2014, Foz do Iguaçu, PR, Brasil.*

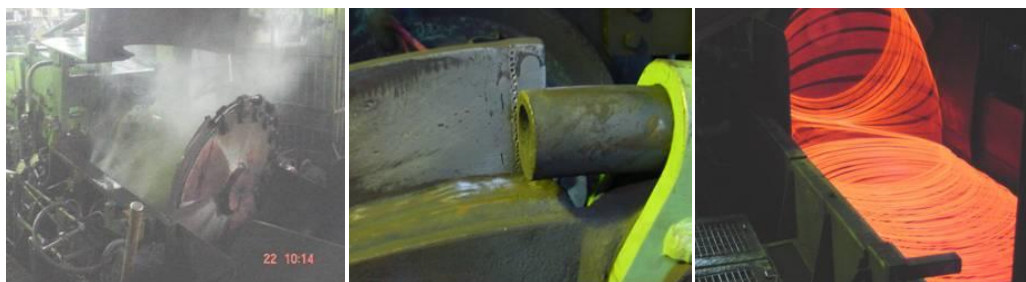
O tubo é montado no Formador de Espiras e tem como principal função conformar o fio-máquina em espiras, a uma temperatura de 900° C. A câmara do Formador de Espiras recebe um resfriamento, composto de uma mistura de ar e água (névoa), enquanto o material passa pelo interior do tubo, durante o processo de conformação das espiras, como está mostrado nas figuras 2, 3 e 4.

Figura 2. Resfriamento da câmara com a mistura ar e água. **Figura 3.** Ponto de saída do fio máquina no tubo, na formação das espiras. Ponto de saída do fio máquina. **Figura 4.** o processo de formação das espiras. O fio passa pelo tubo a 90m/s.

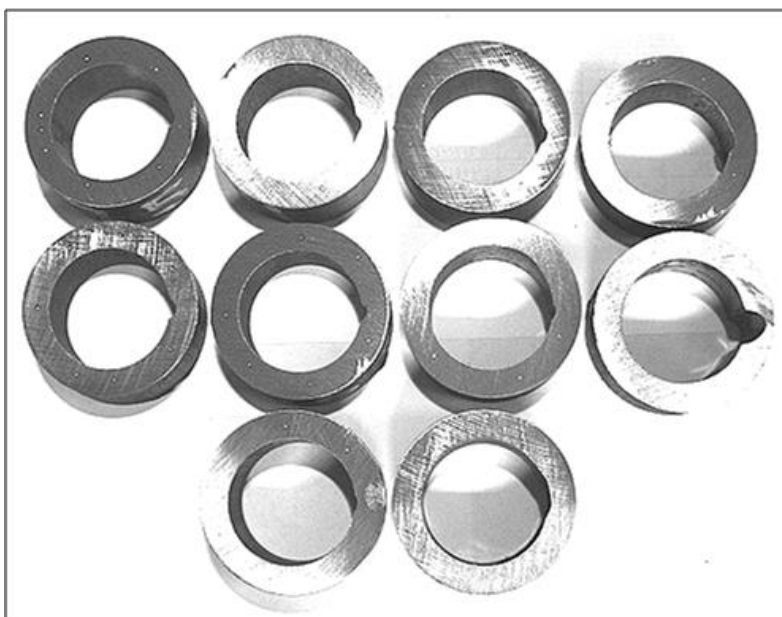
Além disso, o desgaste não ocorre com a mesma intensidade, quando são comparados entre tubos originados de um mesmo lote de fornecimento, e que foram utilizados na mesma sequência de laminação, conforme se observa na figura 4:

Figura 4. Amostras de tubos desgastados de um mesmo lote.

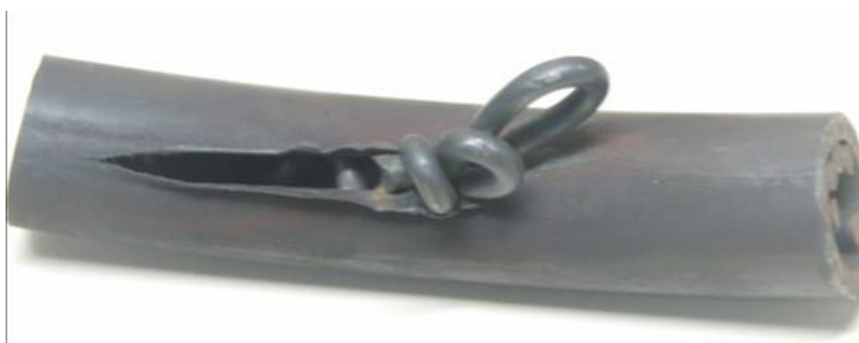
A condição mais desfavorável para a continuidade do processo produtivo se dá quando o desgaste ocorrido no tubo provoca o seu rasgamento (figura 5), gerando a sucata de linha, e que poderá elevar em até cinco vezes o tempo previsto para a troca do mesmo.

Figura 5. Amostra de tubo rasgado, como consequência de desgaste.

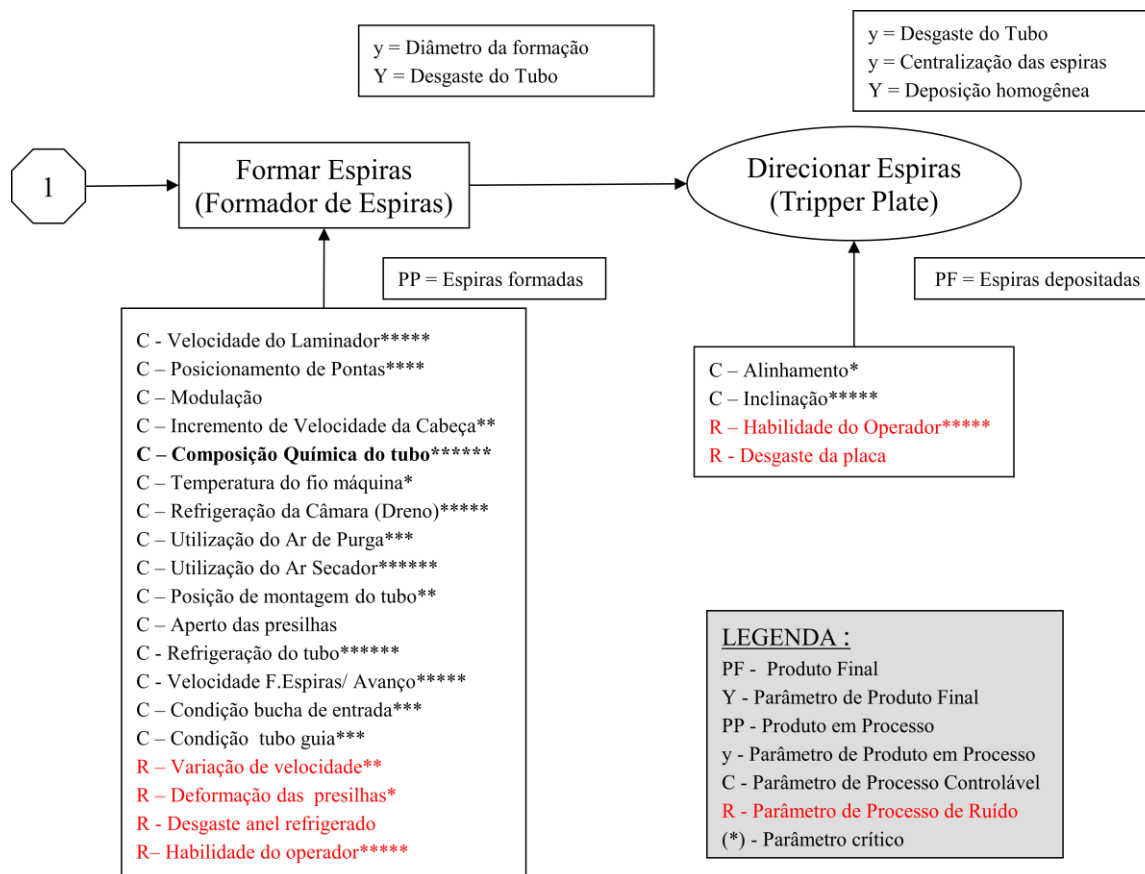
Com o objetivo de se identificar as prováveis causas de desgaste dos tubos, foi elaborado um Mapa de Processo (figura 8), referente à etapa de formação das espiras, para definição dos parâmetros críticos do processo que favoreciam a ocorrência da anomalia, os quais poderiam apresentar algum impacto sobre a duração do tubo formador de espiras. Os parâmetros com potencial de impacto relevante para o problema foram identificados e destacados.

Figura 8. Mapa de processo referente à formação das espiras

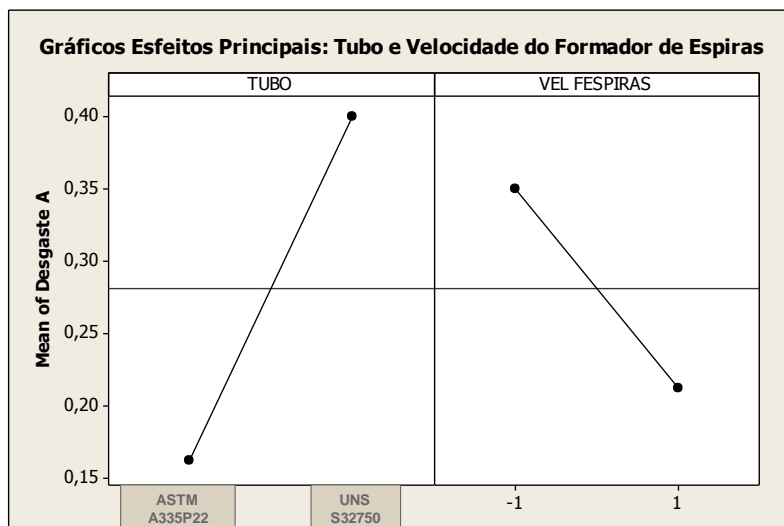
Através do Gráfico dos Efeitos principais (figura 11), pode-se concluir que o tipo de tubo apresenta significância, já que os tubos ASTM A335P22 sofreram um desgaste de menor intensidade que os UNS S32750, apesar de sua composição apresentar menores teores de cromo e molibidênio. Além disso, a velocidade do Formador de Espiras (fator C) também tem significância na ocorrência do desgaste, sendo a melhor condição de trabalho operar com a velocidade deste equipamento acima da velocidade de laminação.

Figura 11. Gráfico dos efeitos principais dos fatores A e C

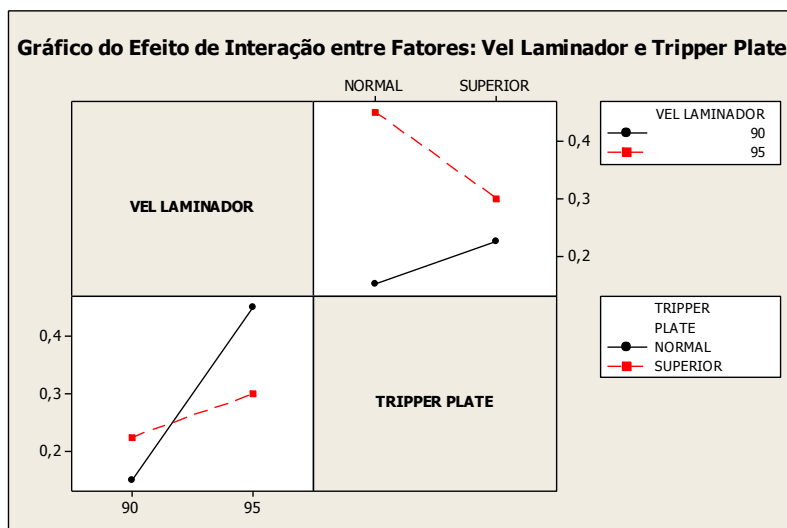
A análise da interação entre estes dois fatores (figura 12) mostra que o desgaste se apresenta em menor escala quando o laminador é operado a uma velocidade 90m/s, com a tripper plate utilizada na posição superior.

Figura 12. Gráfico dos efeitos principais dos fatores A e C

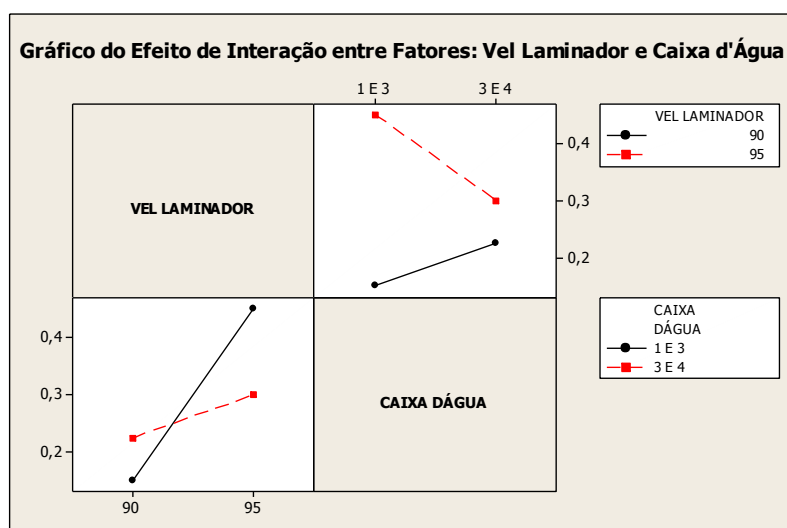
Nesta interação (figura 13), o desgaste foi de menor intensidade durante a operação do laminador utilizando-se das caixas de resfriamento 1 e 3, associada à velocidade de laminação de 90m/s.

Figura 13. Gráfico dos efeitos principais dos fatores A e C

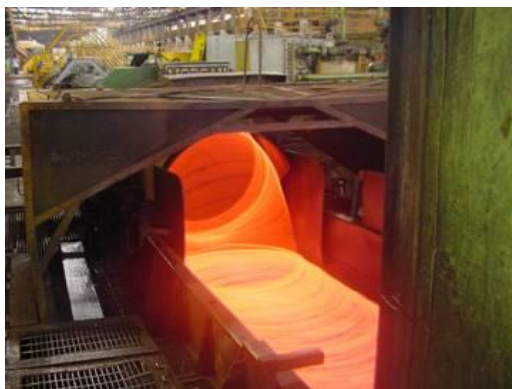
Figura 1: Formador de Espiras em operação

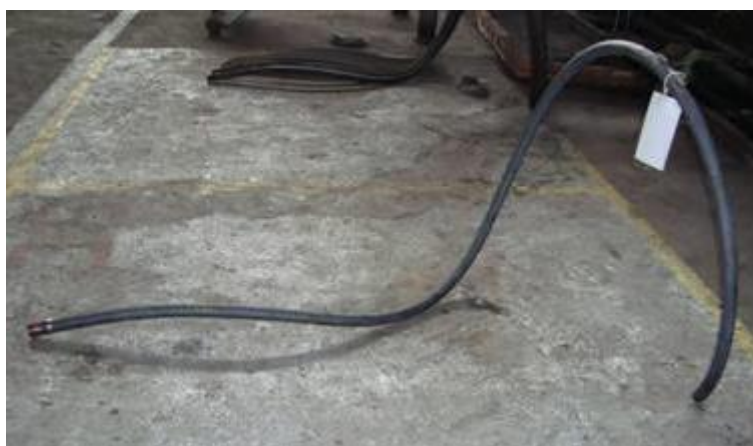
Figura 2: Tubo formador de espiras conformado

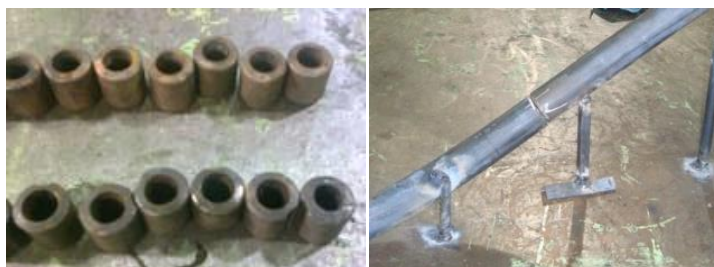
Figura 3: Conjunto de inserto e ponto de corte para montagem

Os insertos foram fabricados com 15mm de diâmetro interno e 29mm de diâmetro externo, com comprimento de 30mm, sendo necessários quarenta e uma peças na preparação do tubo.

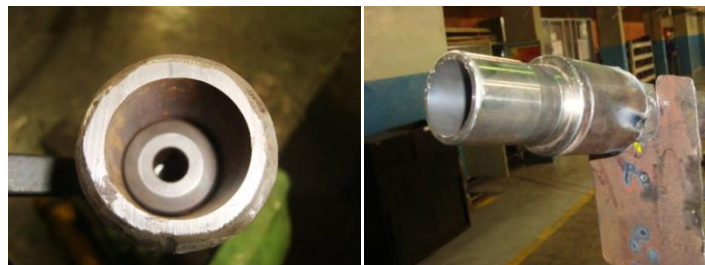
Figura 4: Posicionamento dos insertos no tubo e bucha de fixação.

O desenvolvimento consistia na adaptação de insertos no interior do tubo, fabricados a partir de materiais de maior capacidade tribológica, aumentando, desta forma, a disponibilidade e a produtividade do Laminador 2. A primeira ação foi enviar um tubo conformado para um fornecedor para que pudesse desenvolver tanto os insertos, quanto a adaptação dos mesmos no tubo (anexo 1). Após a aquisição do conjunto de insertos, fabricados de um material, aqui denominado de HWC, foi também adquirido outro conjunto de material H13, para que fosse comparado o desempenho específico de cada um durante a laminação.
