## DESENVOLVIMENTO E IMPLANTAÇÃO DO DETECTOR PNEUMÁTICO DE VAZAMENTO DE AÇO NA SAÍDA DOS MOLDES NAS MLC's 1, 2 e 3 DA ARCELORMITTAL TUBARAO\*

### IMPLEMENTATION OF BREAKOUT DETECTION ALARM SYSTEMS AT ARCELORMITTAL TUBARÃO – CCM's 1, 2 and 3

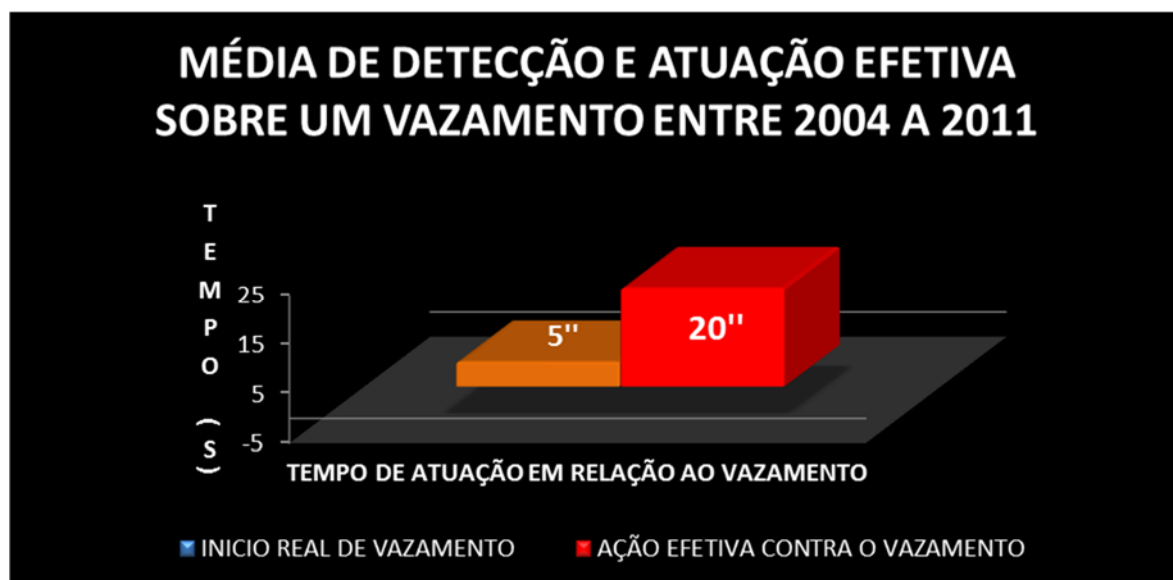
A partir da fundamentação pela metodologia Six Sigma – Dimac (Werkema - 2004), estudou-se inicialmente como estava a detecção do vazamento e atuação efetiva sobre o mesmo. No caso de Tubarão o controle de fluxo de aço do distribuidor para o molde é feito por um sistema de válvula gaveta e o controle do nível de aço no molde é realizado por um sensor de corrente parasita modelo NKK. Tomou-se como referencia a real queda inicial do nível de aço no molde percebida pelo sistema de controle automático de nível de aço no molde e o momento do fechamento da gaveta seja pelo próprio sistema (em função do alarme de perda total do nível) ou pela percepção visual do Operador de Veio. Esta avaliação detectou que a atuação efetiva de fechamento do fluxo de aço do distribuidor para o molde, em média, ocorria 15 segundos após iniciar um vazamento. Ver gráfico da Figura 2 abaixo.

**Figura 2.** Tempo de vazamento x tempo de estancagem – Fonte: AMT

A média de tempo encontrado para estancar o vazamento no caso de Tubarão que possui moldes de 900 mm de altura e trabalha com uma área média no molde (largura x espessura) de 345000 mm<sup>2</sup> pode representar em função da velocidade uma massa de aço vazado de 0,8 até 4,0 toneladas. Tais valores podem comprometer significativamente o equipamento (primeiros segmentos) e

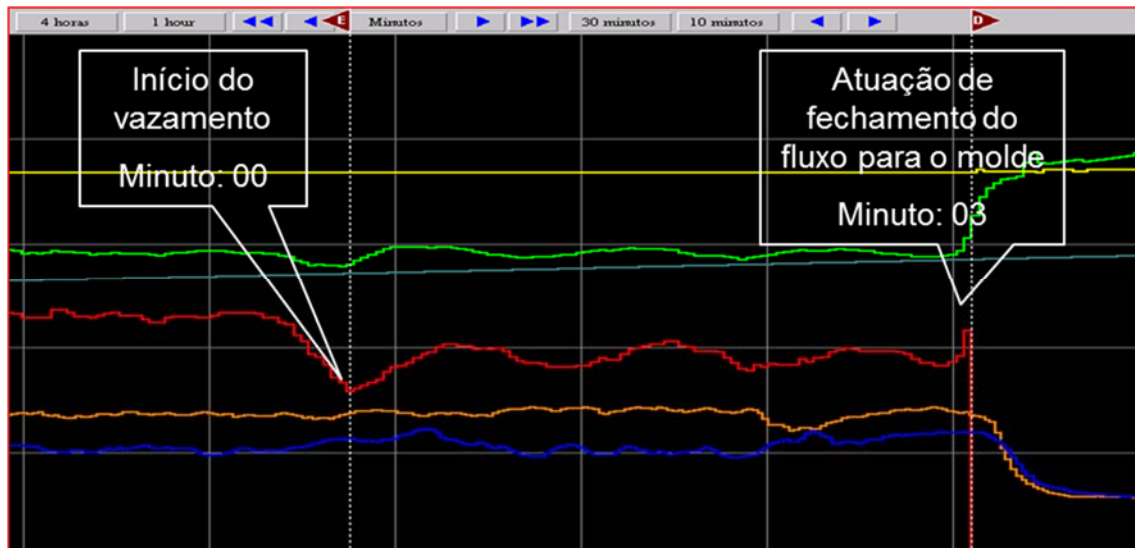
consequentemente elevar o tempo de parada de produção da máquina. Em casos extremos observou-se que o vazamento, por ser pequeno, iniciou três minutos antes da percepção operacional e a detecção do controle de nível de aço no molde, conforme pode ser observado na Figura 3 abaixo.

Figura 3. Início do vazamento x início da atuação efetiva – Fonte: AM

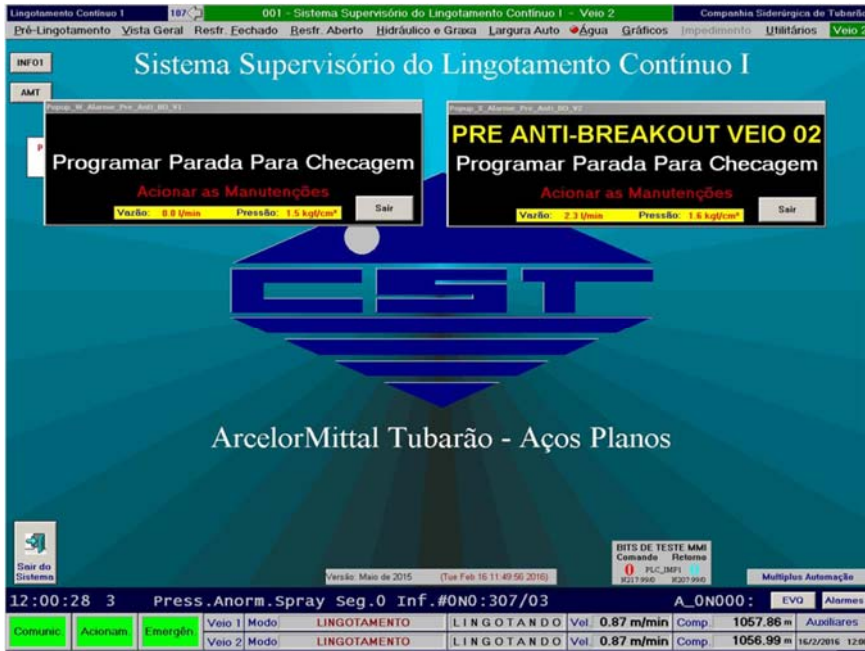
O primeiro denominado de “pré-alarمة” avalia se existem vazamentos provocados pelo próprio desgaste do sistema, ou seja, anomalias do próprio sistema. Os parâmetros atuais deste estão definidos para uma pressão < 1,2 bar ou uma vazão > 5 NI/min. Neste caso uma parada de máquina é programada para manutenção do sistema. Ver ilustração na Figura 8.

Figura 8. Tela de indicação Pré-alarme – anomalias no próprio sistema  
 Fonte: AMT

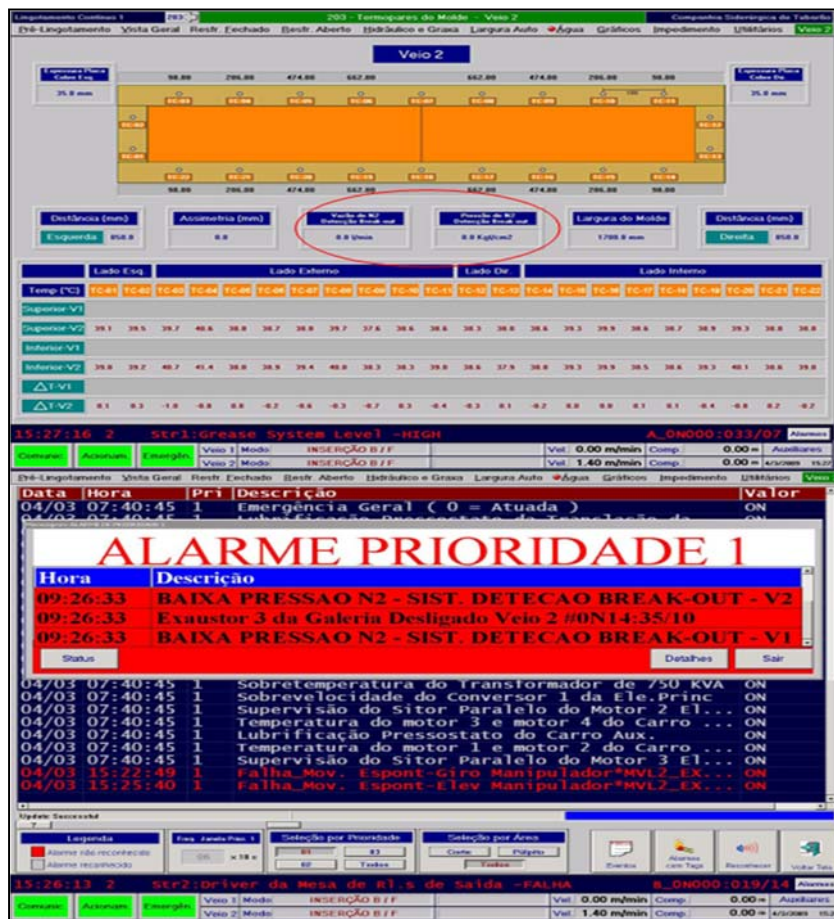
O segundo é denominado “alarme de vazamento” cuja função é interromper imediatamente o fluxo de aço líquido do distribuidor para o molde e iniciar o processo de extração emergencial da placa devido a vazamento. O “set” deste ocorre para uma vazão > 15 NI/min ou uma pressão < 0,9 bar. Ver Figura 9.

Figura 9. Tela de detecção e indicação de “alarme de vazamento”. Fonte: AMT

A operacionalização deste segundo alarme (“alarme de vazamento”) deu-se em duas fases distintas. A primeira, a partir da ativação, a operação manualmente tomava todas as contramedidas pertinentes como: fechamento válvula gaveta interrompendo o fluxo de aço do distribuidor para o molde e a extração emergencial da placa. Na segunda fase todo o processo foi automatizado, ou seja, a partir da ativação do “alarme de vazamento” desencadeia-se o que é denominado “rotina do breakout”, com todas as ações realizadas automaticamente pelo Controle de Nível 1 da máquina.

Na configuração automatizada ao ocorrer o “set” do “alarme de vazamento” fecha-se a gaveta de controle do fluxo de aço líquido do distribuidor para o molde, coloca a placa do respectivo veio em extração emergencial (breakout) com controle de

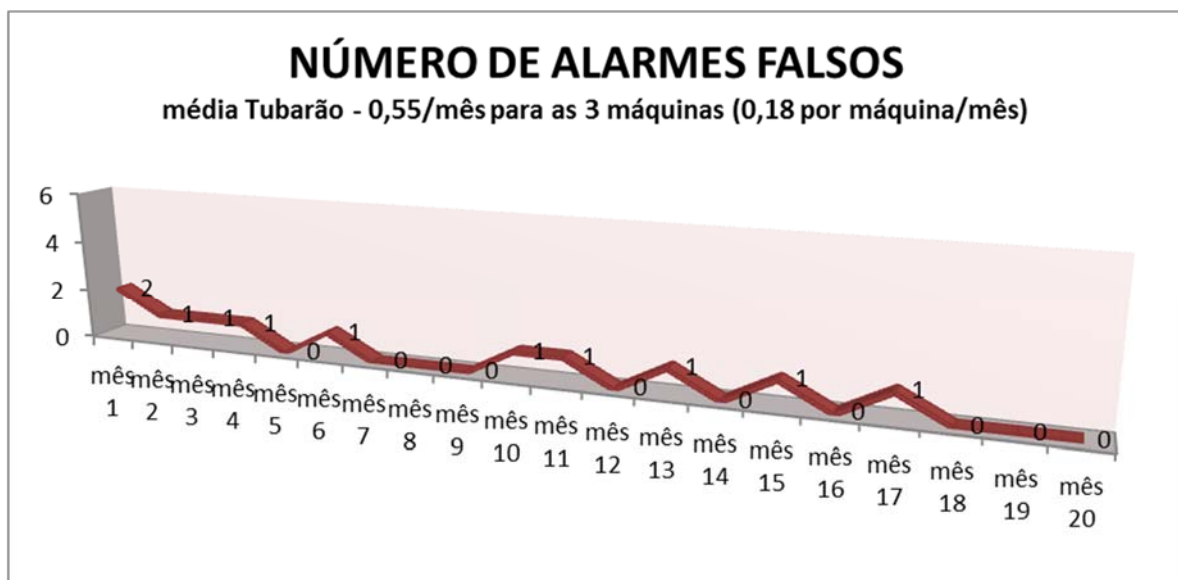
O número de alarmes falsos é muito baixo se comparado aos padrões de referência de outras empresas que utilizam este sistema. A média destas é de 4 paradas por máquina por mês devido a alarmes falsos. A média de Tubarão é de uma parada a cada dois meses para 3 máquinas, ou seja, por uma máquina seria 1 parada a cada 4 meses. O gráfico da Figura 10 mostra a incidência de alarmes falsos.

**Figura 10.** Incidência de alarmes falsos. Fonte: AMT

Um dos índices de controle deste tipo de sistema é o número de “alarmes falsos”. Considera-se “alarme falso” quando o sistema ativa o “alarme de vazamento” e conseqüentemente promove a parada da máquina. Ao ser realizada a inspeção na placa verifica-se que não houve vazamento e sim uma anomalia no sistema, como por exemplo, um vazamento em uma conexão ou solda da tubulação. Após aproximadamente 20 meses em funcionamento ininterrupto o sistema de detecção pneumática de vazamento no modo automatizado nas máquinas de lingotamento contínuo apresenta resultados expressivos.

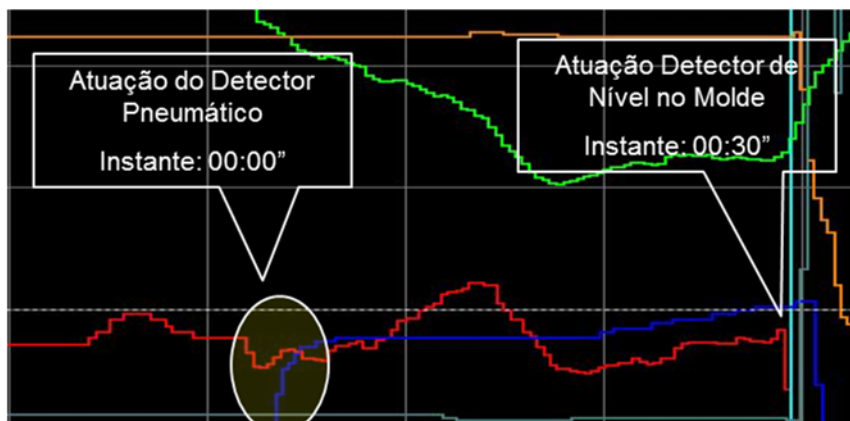
Nas duas últimas já com atuação automática do sistema, foi verificado que o mesmo atuou quando o vazamento ainda não havia sido percebido pelo sistema de controle do nível de aço no molde. Na última, conforme o gráfico de simulação mostrado na Figura 11 abaixo se estima que a rotina do detector pneumático tenha atuado no mínimo com 20 segundos de antecedência.

**Figura 11** – Simulação da atuação automática do detector pneumático  
Fonte: AMT
