## ESTUDO COMPARATIVO DO REFORÇO ESTRUTURAL EM AÇO PARA VIGAS DE CONCRETO ARMADO COM A PRESENÇA DE FUROS NÃO PREVISTOS EM PROJETO\*

### COMPARATIVE STUDY OF STRUCTURAL STEEL REINFORCEMENT FOR REINFORCED CONCRETE BEAMS WITH THE PRESENCE OF HOLES NOT PROJECTED

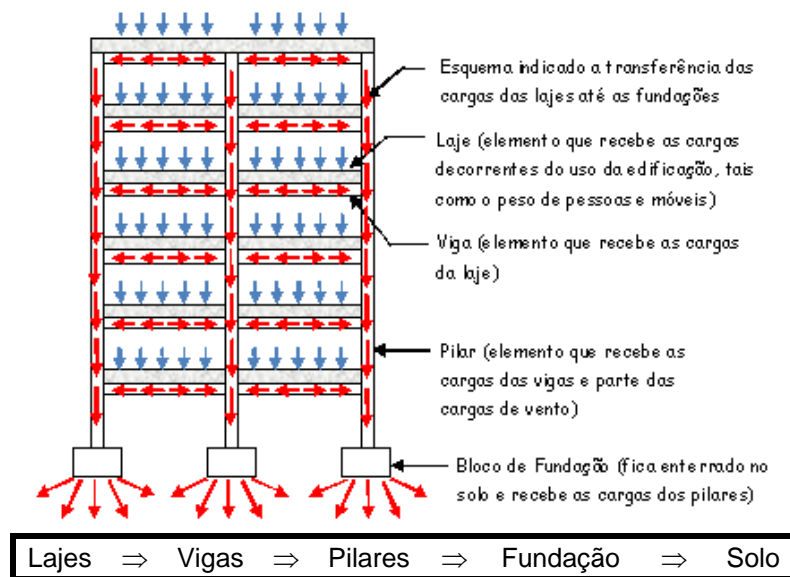
**Figura 1.** Esquema de distribuição dos carregamentos mecânicos em uma estrutura.

As estruturas de concreto armado distinguem-se de acordo com a capacidade resistente apresentada. Essas estruturas são compostas por vigas, lajes e pilares, e dependo da estrutura, por alguma variação dessas. Tais componentes estruturais são interconectados de modo que atuem em conjunto, transmitindo os esforços mecânicos da estrutura de forma adequada para o solo [3]. A Figura 1 ilustra como esta condição ocorre em um sistema estrutural típico.

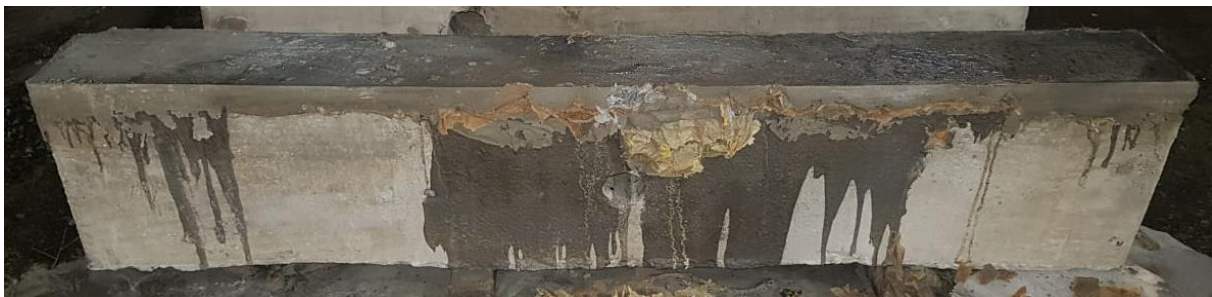
**Figura 6.** Resultado final do reforço estrutural da viga com vergalhões de aço.

O traço foi realizado conforme orientações do fabricante, um saco de *grout* para 2,2 litros de água. Segundo o fabricante, a resistência do *grout* é de 25 MPa após 24 horas, 35 MPa após 72 horas e 50 MPa 28 dias. Portanto, apresentando uma resistência adequada à presente aplicação. A argamassa foi adensada até atingir uma homogeneidade, sendo imediatamente disposta na forma a um nível desejado de 2 cm acima dos vergalhões de reforço. O resultado final está ilustrado na Figura 6.

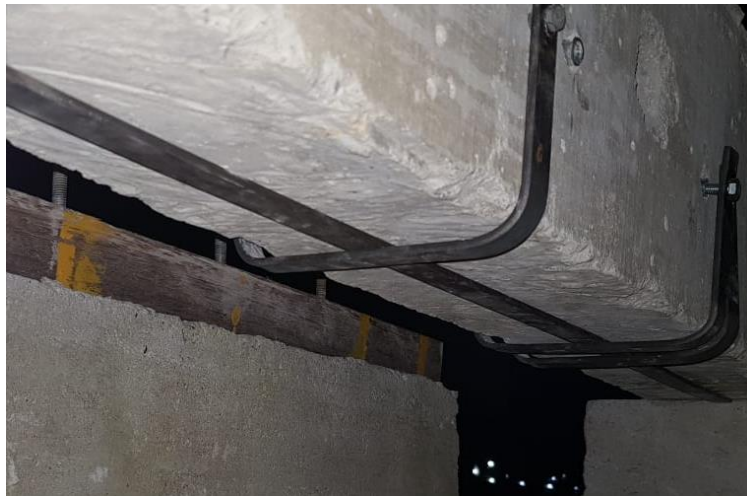
**Figura 7.** Resultado final do reforço estrutural da viga através de uma barra de aço.

Para o reforço com chapa de aço (12 x 3 mm), foram executados furos na viga para fixação de chumbadores do tipo *parabolt*. Em seguida, foram dobradas duas barras chatas com 400 mm de comprimento em formato tipo “U”, com abas de 125 mm e executados furos, em furadeira de bancada, em posições adequadas para a inserção de parafusos para fazerem a fixação nos chumbadores do tipo *parabolt*. A

barra de aço foi posicionada ao longo do eixo da viga, no banzo tracionado por meio do aparafusamento das barras “U” preparadas, conforme apresentado na Figura 7.

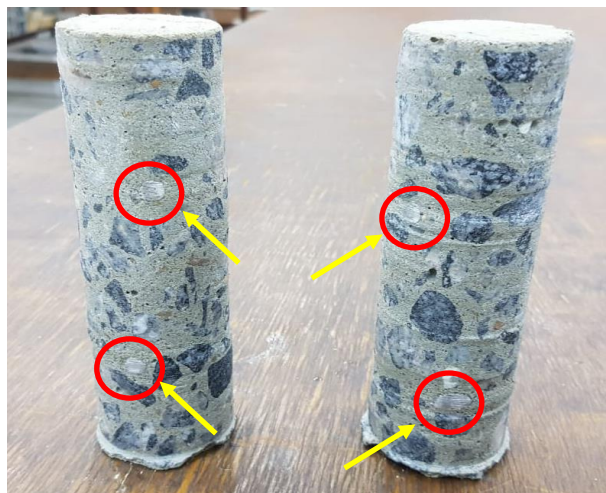
**Figura 8.** Testemunhos cilíndricos dos furos executados nas vigas estudadas mostrando partes cortadas do aço dos estribos.

Durante a introdução dos furos de 50mm nas vigas, foram atingidas partes de aço dos estribos, como mostra a Figura 8. Não é aconselhável que um furo atinja a armadura de aço de uma estrutura, pois isso ocasiona uma perda da área de reforço em aço do concreto armado do componente [3, 4, 6].

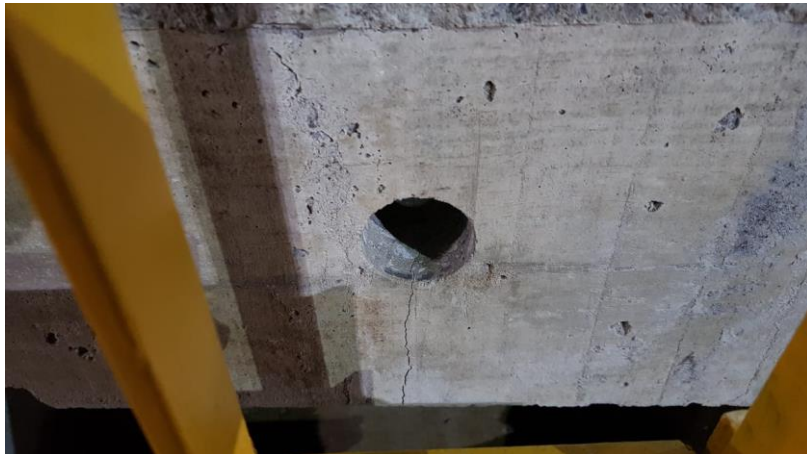
**Figura 8.** Fissura apresentada após submeter uma das vigas perfuradas (50 mm de diâmetro de furo), sem reforço estrutural, a um carregamento de flexão a três pontos de 6.000 kgf.

toneladas de carregamento pontual pela prensa hidráulica. A viga foi projetada para resistir a uma carga de 4 ton., porém a fissuração da viga apenas ocorreu apenas sob a aplicação de 6 ton. de carga devido ao uso de coeficientes de minoração aplicado sobre os valores característicos das resistências que apresentam os materiais, conforme prevê a NBR 6118 [4]. Foi por esta razão que tal carga (6.000 kgf) foi empregada como referência para determinar a área de reforço ( $A_{s2}$ ) necessária na viga, conforme os cálculos efetuados pela Equação 1 [4]. É possível observar na Figura 9 a fissura apresentada abaixo do furo de uma viga sem reforço estrutural.

Por se tratar de uma fissura em  $90^\circ$  em relação à face inferior da viga, esta foi ocasionada pelo esforço de tração na parte inferior da viga. O motivo desta fissura ocorrer, se dá principalmente ao furo, que dividiu a viga em duas partes: abaixo do furo e acima do furo.

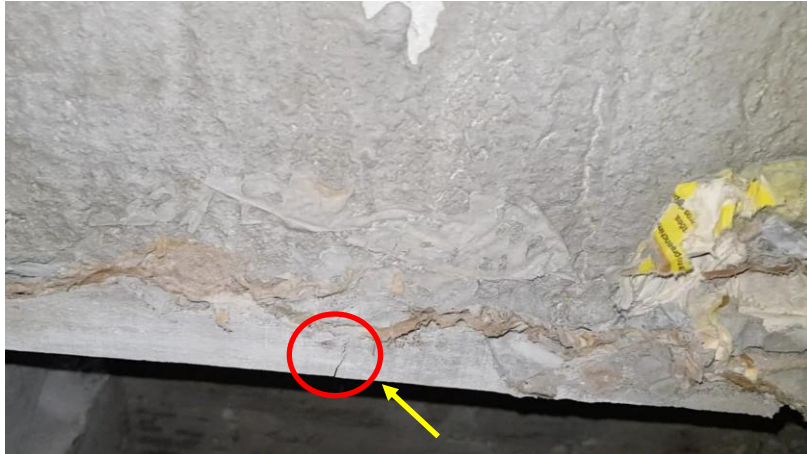
**Figura 8.** Pequena fissura apresentada na viga reforçada com vergalhões de aço, após um carregamento de 9.000 kgf.

A viga reforçada com vergalhões de aço foi carregada gradativamente e teve o seu comportamento observado ao longo de todo o carregamento. As vigas foram dimensionadas para resistirem a uma carga de 6 toneladas, carregamento este que gerou fissuras nas vigas não reforçadas. Porém, a viga reforçada só apresentou fissuras com a aplicação de uma carga de 9 toneladas, estas extremamente menores às encontradas no carregamento da viga sem o reforço, como mostra a Figura 9 e que pode ser comparada à Fig. 8. O carregamento da viga foi então aumentado para 10 toneladas e a fissura apresentada pela viga anteriormente ao reforço ficou novamente visível, porém, em abertura menor.

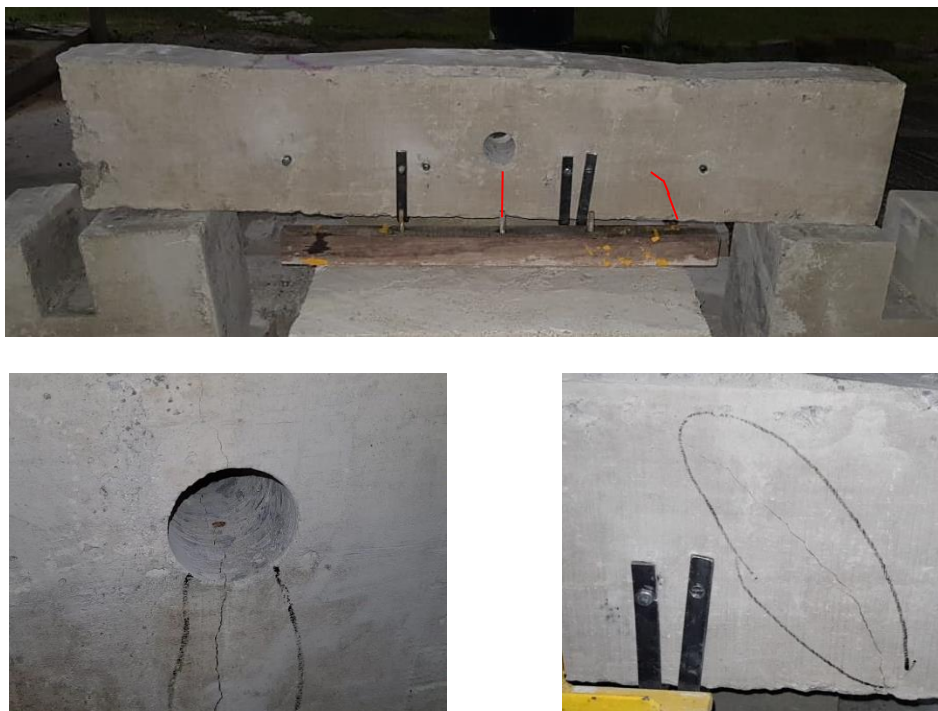
**Figura 8.** Fissuras apresentadas na viga reforçada com uma barra de aço, após um carregamento de 8.000 kgf.

Da mesma forma como na viga reforçada com vergalhões de aço, a viga reforçada com a barra de aço (vide Fig. 7) foi carregada gradativamente até o aparecimento de fissuras. As fissuras provenientes do carregamento pós-reforço surgiram apenas a partir de 8 toneladas de carga a 90° e a 45° da superfície inferior da viga, conforme ilustrado na foto da Figura 9.
