# ESTUDO DA CORROSÃO DE AÇOS INOXIDÁVEIS DO TIPO AISI: 304, 316L E 321 EM MEIOS AMONIACAIS DE UMA USINA SIDERÚRGICA EMPREGANDO-SE ENSAIOS ELETROQUÍMICOS<sup>1</sup>

## ELECTROCHEMICAL EVALUATION OF AUSTENITIC STAINLESS STEELS IN AMMONIA ENVIRONMENT OF THE CARBOCHEMICAL PLANT FROM THE ARCELORMITTAL TUBARÃO COMPANY

<sup>1</sup> *Contribuição técnica ao 63º Congresso Anual da ABM, 28 de julho a 1º de agosto de 2008, Santos, SP, Brasil*

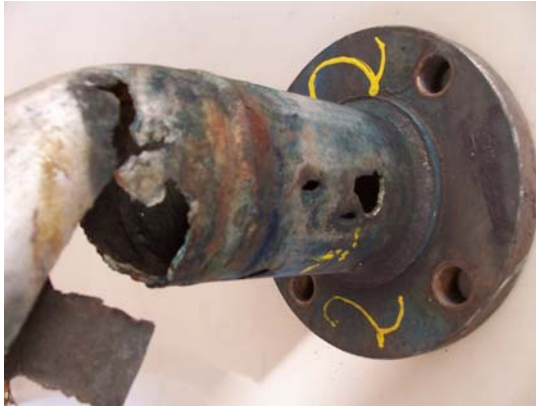
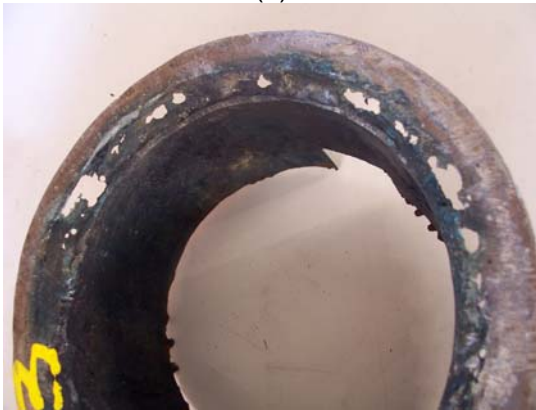
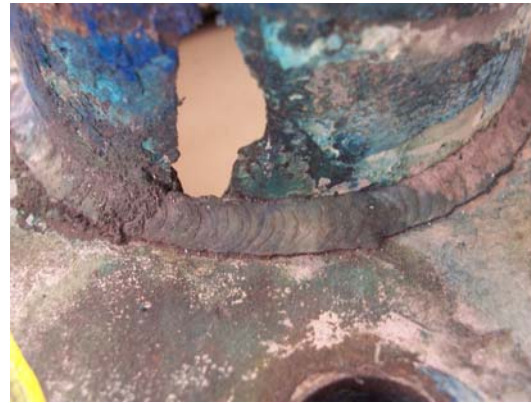
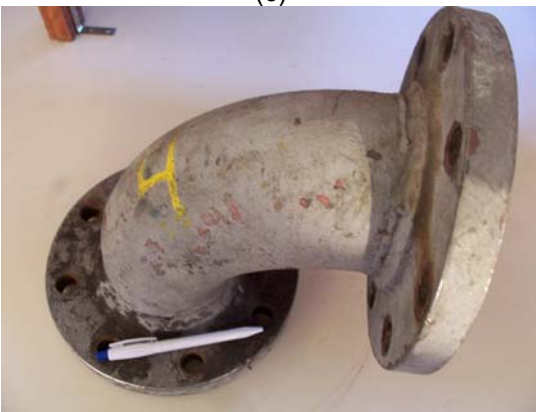
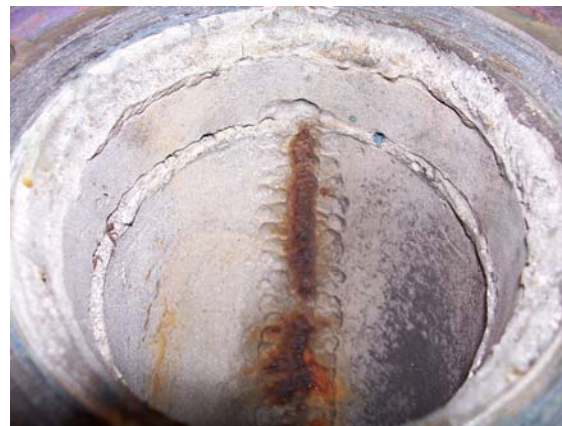
A Figura 1(a,b,c,d,e,f,g,h) mostra algumas peças de aços inoxidáveis corroídas utilizadas em setores da coqueria. Nota-se intenso ataque nas regiões do cordão de solda e, também, nas zonas em que as tubulações apresentam curvaturas, caracterizando uma degradação por corrosão-erosão de acordo com o fenômeno de impingimento [Figura 1(a,e,f)]. Isso ocorre, dependendo do ângulo de curvatura do tubo em praticamente todos os materiais metálicos e, em particular, em aços inoxidáveis, pois a camada passiva fica sendo agredida continuamente com o fluxo de materiais (solução, gases e partículas).

**Figura 1** – Fenômeno de corrosão em estruturas metálicas de aços inoxidáveis da coqueria; destaca-se o ataque mais acentuado na região do cordão de solda e zonas de curvaturas de tubulações (fenômeno de impingimento).

- A degradação por corrosão em aços inoxidáveis empregados em tubulações da Coqueria da Companhia ArcelorMittal Tubarão ocorreu intensamente nas regiões soldadas e, também, em zonas internas de curvaturas devido ao fenômeno de impingimento;
- Tubulações que foram reparadas durante manutenção, por soldagem, sofreram ataque corrosivo em regiões próximas aos cordões de solda, mesmo em aço estabilizado ao titânio – caso do Tubo 1;
- Os ensaios de polarização potenciodinâmica mostraram que a água amoniacal é muito agressiva aos aços inoxidáveis analisados; dentre eles, o que apresentou melhor desempenho foi o do tipo AISI 304L. O aço AISI 321 apresentou relativamente maior taxa de corrosão, fato que é mais evidenciado em soluções aquosas contendo íons cloretos;

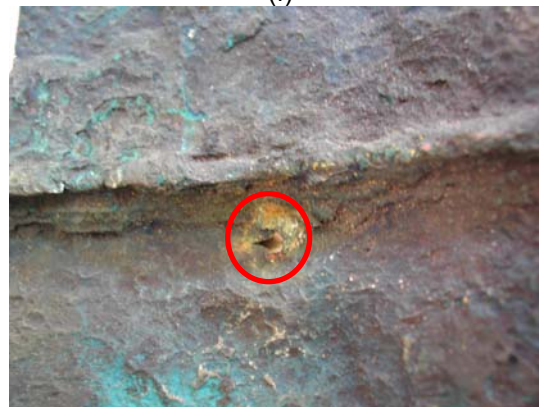
De acordo com a Tabela 1 o aço AISI 321, no estado de entrega, possui baixo teor de carbono (0,019%), e não foi estabilizado ao titânio (possui apenas 0,088% Ti). No entanto, analisando, por exemplo, uma tubulação [Figura 1(g,h)] onde foi empregado o aço AISI 321 (denominado Tubo 1 na Tabela 1), com composição química C = 0,052%; Cr = 17,596%; Ni = 8,908%; Mo = 0,298%; Ti = 0,319%, nota-se ataque preferencial na região do cordão de solda. Neste caso o aço não apresenta baixo teor de carbono para prevenir a precipitação de carbonetos de cromo, mas é estabilizado ao titânio; portanto, não deveria apresentar precipitação destes compostos em contornos de grão. O desenvolvimento de heterogeneidade na microestrutura do material deve ter ocorrido em função de diferentes operações de soldagem que são realizadas em cordões de solda em situações de manutenção das tubulações, principalmente, quando ocorrem vazamentos. E ainda, outro aspecto que geralmente promove a corrosão em estruturas metálicas é a inadequada seleção de aços empregados em tubulações de estruturas. Ressalta-se a importância de um projeto adequado para que haja minimização, principalmente, de frestas, no desenvolvimento da corrosão. Na Figura 1(g,h) são destacados (círculo vermelho) pontos em que a tubulação perfurou devido ao ataque corrosivo. A Figura 1(g) mostra a parte externa e a Figura 1(h) a interna; neste caso o ataque ocorreu ao longo do cordão de solda.
