ESTUDO DA DETERIORAÇÃO DE ABAFADORES EMPREGADOS NO RECOZIMENTO EM CAIXA DE BOBINAS DE AÇO¹

STUDY OF DETERIORATION OF BELLS USED IN THE PROCESS OF BATCH STEEL COILS ANNEALING

¹ Contribuição técnica ao 49º Seminário de Laminação – Processos e Produtos Laminados e Revestidos, 22 a 25 de outubro de 2012, Vila Velha, ES, Brasil.

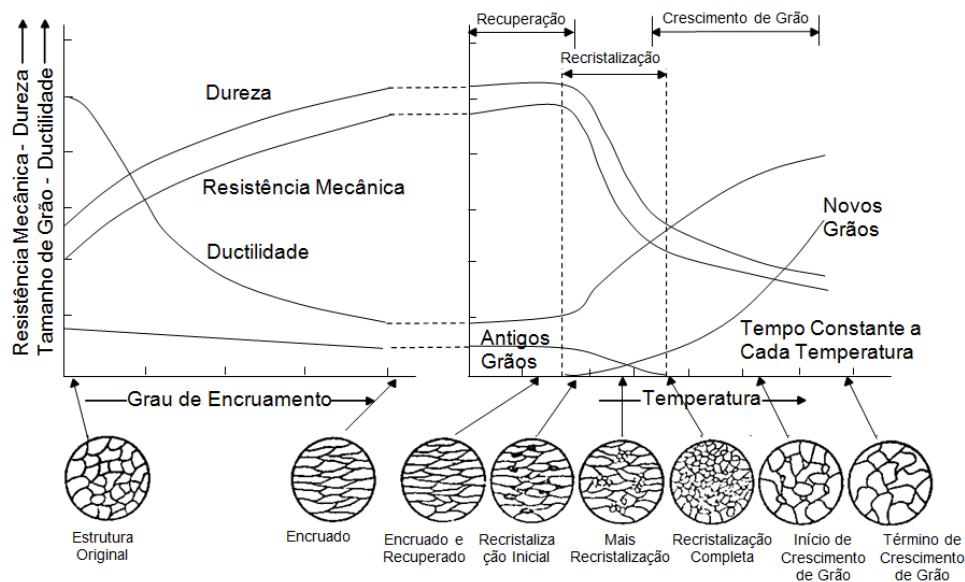
Figura 1: Representação esquemática do ciclo encruamento-recristalização mostrando-se os efeitos sobre a microestrutura e as propriedades mecânicas.⁽²⁾

O aumento excessivo da resistência mecânica é devido principalmente, ao aumento da densidade de discordâncias, que pode atingir valores da ordem de 10^{12} cm/cm³, dependendo da severidade de deformação. Quanto maior for a redução, mais forte é a modificação da estrutura interna do aço, correspondendo a um trabalho de deformação elevado que alonga os grãos ferríticos na direção de laminação, ficando o aço no estado encruado, comprometendo seriamente a dureza e o limite de resistência.⁽³⁾

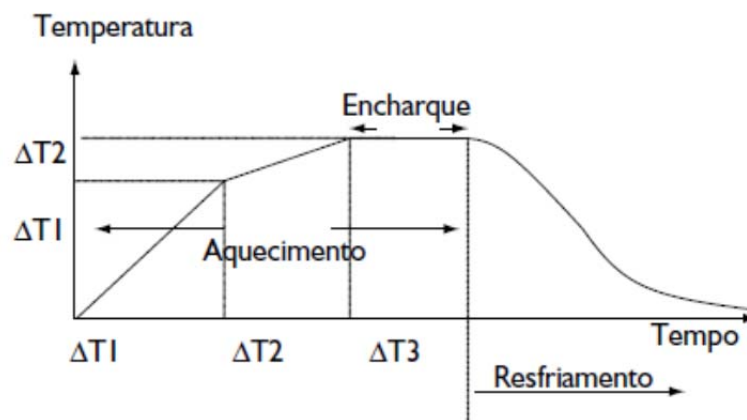
Figura 2: Perfil térmico típico de um ciclo de Recozimento em Caixa.⁽³⁾

No total, o equipamento HNX utilizado consiste de 138 bases, que trabalham com uma mistura de gás inerte na proporção de 93% de Nitrogênio e 7% de Hidrogênio. Os ciclos de recozimento (aquecimento, encharque e esfriamento) são longos. Para as bases HNX a duração total é de 90 horas a 130 horas. Uma curva típica do processo industrial é apresentada na Figura 2.

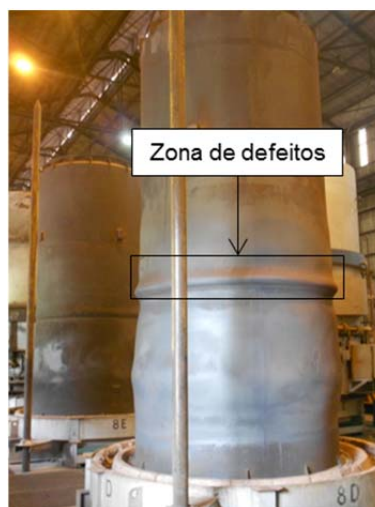
A deterioração dos abafadores gera reprocessos na linha de recozimento, e a formação de uma espécie de pança no pé da chapa intermediária com que é construído o abafador é a principal causa dos defeitos. De um lado, nesta zona localiza-se a maioria das fissuras e, de outro, existe uma grande deformação desta mesma região que chega a impedir a colocação da campânula de resfriamento sobre o abafador, o que também acaba por inutilizá-lo. A Figura 3 mostra essa zona de defeitos.

Figura 3: Abafadores de recozimento em caixa com a formação da pança que leva a deterioração.
