ESTUDO DE CASO: AVALIAÇÃO DO DESEMPENHO DOS BLOCOS DE CONCRETO PARA PAVIMENTAÇÃO DO INSTITUTO FEDERAL FLUMINENSE *

CASE STUDY: EVALUATION OF PERFORMANCE OF CONCRETE BLOCKS FOR PAVING THE FEDERAL FLUMINENSE INSTITUTE

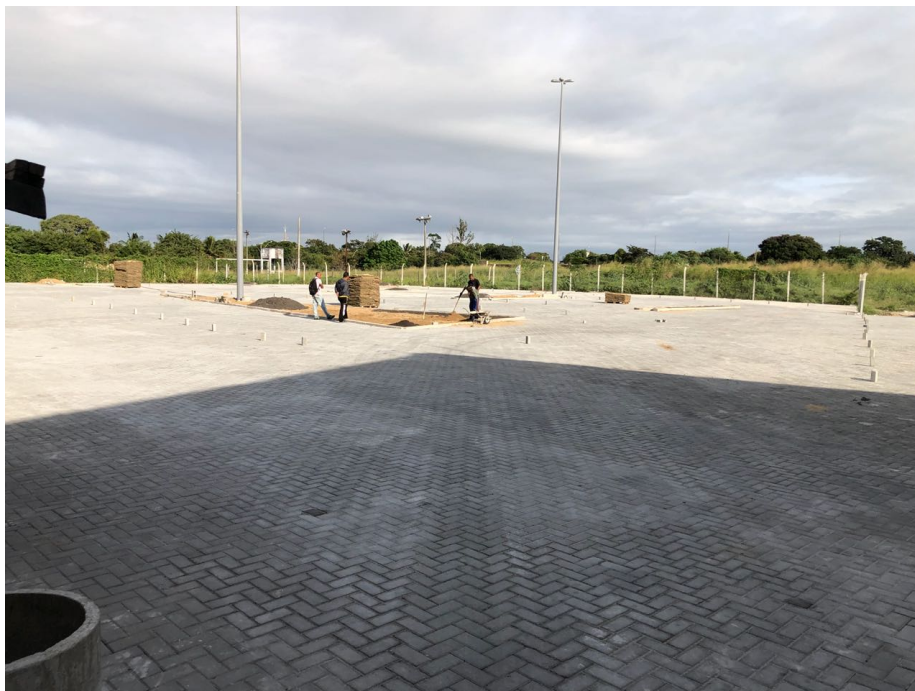
Figura 1 – Local de colocação dos blocos de concreto.

O objetivo deste trabalho é avaliar o desempenho de blocos de concreto utilizados no Instituto Federal Fluminense e verificar se os mesmos estão em conformidade com a norma. Este estudo se faz necessário principalmente devido aos problemas verificados na colocação dos blocos, onde era visível o seu esfarelamento e ruptura com pequenos impactos. A figura 1 ilustra o local onde os blocos de concreto foram assentados.

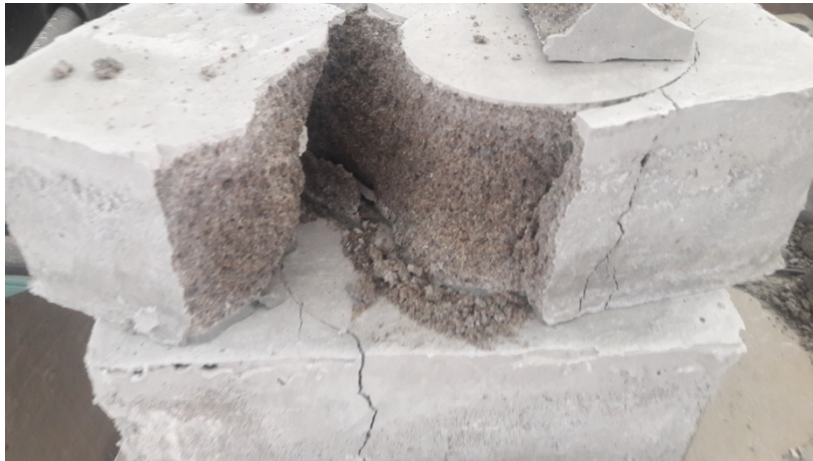
Figura 3 – Bloco A após ruptura.

Os resultados muito abaixo do esperado para o Bloco A pode ser justificado devido à sua composição. A figura 3 apresenta a seção transversal do Bloco A após ruptura.

Verifica-se pela figura que internamente o bloco apresenta esfarelamento, ou seja, problemas relacionados com a dosagem e principalmente hidratação insuficiente do cimento. A utilização do Bloco A com a finalidade de pavimentação foi interrompida após a realização dos ensaios técnicos.

Os resultados obtidos nos ensaios indicaram graves problemas de desempenho para o Bloco A. O bloco apresentou absorção de água excessiva e resistência inferior ao mínimo especificado pela norma. Ao verificar internamente, o bloco apresenta visível problema de dosagem e problemas de hidratação do cimento.

Pode-se concluir assim que o Bloco A não deve ser utilizado para pavimentação, já o Bloco B é recomendada sua utilização.
