ESTUDO DOS MATERIAIS QUE ENTRAM EM CONTATO COM O ALUMÍNIO DURANTE PROCESSO DE LAMINAÇÃO A FRIO¹

Quando detectada uma falha no processo de fabricação de folha fina de alumínio, rompimento da folha durante a laminação a frio ou defeito no acabamento superficial (faixas brancas ou negras), amostras são retiradas e análises superficiais ou com amostras embutidas são realizadas. Conhecer e distinguir os materiais que podem contaminar o metal é um desafio que deve ser perseguido quando se almeja otimizar os recursos, focando em ações que atuam diretamente na causa raiz. Algumas dificuldades tornam o processo de investigação do defeito um tanto penoso, entre elas estão: A obtenção da amostra que dentro de um ambiente fabril nem sempre é possível estabelecer uma rotina de retirada de amostras; O espécime sofre deformações e rompimentos que podem desviar e confundir o pesquisador quanto à causa primária do defeito. As técnicas usuais para análises de metal incluem a microscopia eletrônica de varredura e EDS (Energy Dispersive Spectroscopy). Neste trabalho mais de 11 materiais que entram em contato com o metal no estado líquido ou sólido são caracterizados. Foi possível estabelecer as princ

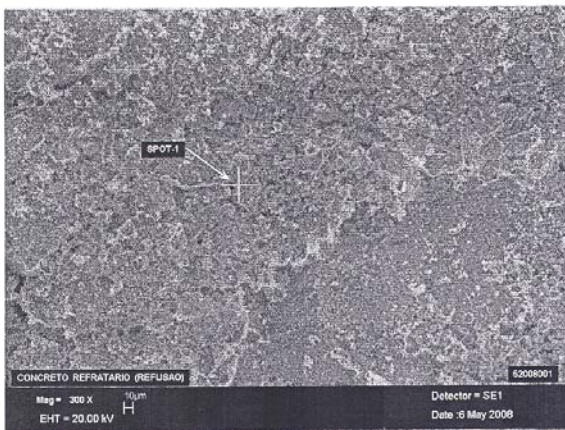
Figura 3. Concreto Refratário. Imagem Microscopia eletrônica de varredura 300X, 06/05/2008

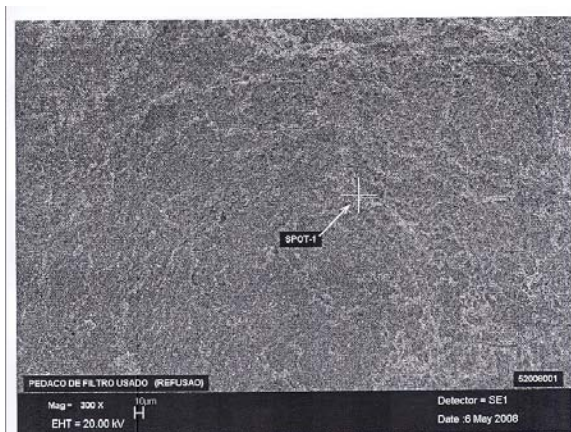
Figura 6. Cadinho do filtro usado. Imagem Microscopia eletrônica de varredura 300X, 06/05/2008

Tintura de refratário virgem	Tintura de cor alaranjada	Identificada pela presença de Zr
Material de bico cerâmico	Material refratário amarelado	Identificado pela presença de P e K. Proporções aproximadas de Si e Al.
Cadinho do Filtro usado	Material de coloração escura	O + Al representa cerca de 80%. Presença de Ca em torno de 10%.

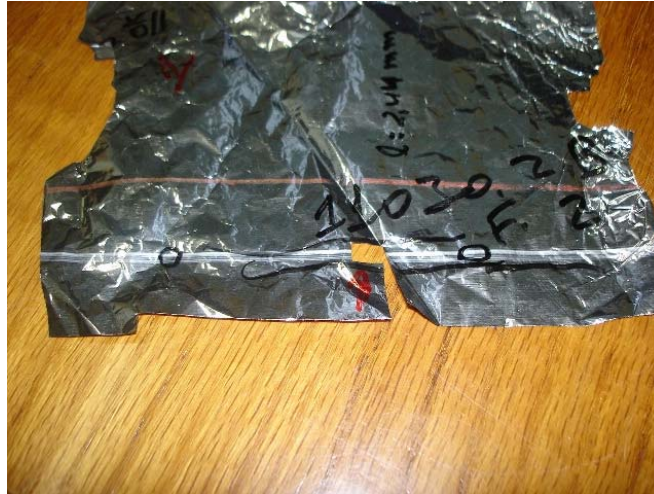
Uma bobina de folha de alumínio laminada a frio para a espessura final de aproximadamente 6.0 μ m sofreu rompimento durante o processo. Na região da quebra foi detectado na superfície da folha faixas de coloração branca. A Figura 22 corresponde a uma amostra que caracteriza o defeito.

Figura 22. Folha de alumínio de espessura 6,3 μ m, apresentando defeito superficial caracterizado por uma faixa branca que se estende ao longo do sentido de laminação e cuja largura é de 2,66mm, 13/04/2008.
