ESTUDO TÉCNICO E ECONÔMICO DA SUBSTITUIÇÃO DO MATERIAL DE FERRAMENTAS DE CONFORMAÇÃO A FRIO PARA AÇOS DE CONSTRUÇÃO MECÂNICA¹

TECHNICAL CONTRIBUTION ABOUT THE REPLACEMENT MATERIAL OF COLD FORMING TOOLS IN THE PRODUCTION OF ENGINEERING STEELS

¹ *Contribuição técnica ao 63º Congresso Anual da ABM, 28 de julho a 1º de agosto de 2008, Santos, SP, Brasil*

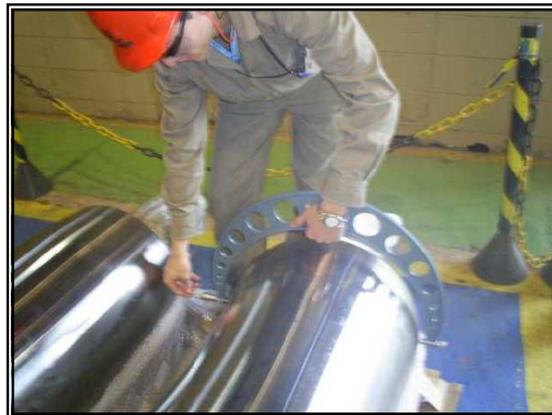
Figura 1 - Inspeção Dimensional no Rolo

Inicialmente realizou-se uma inspeção dimensional e, em todos os pontos verificados, o material foi aprovado (Figura 1).

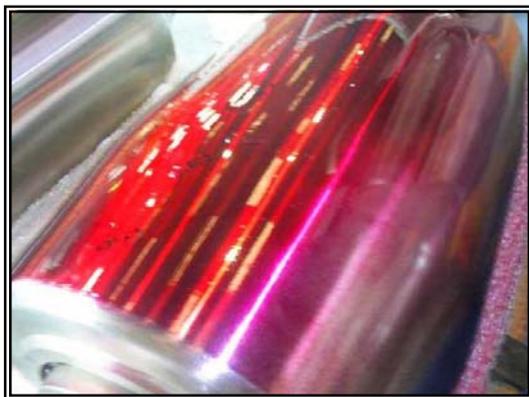
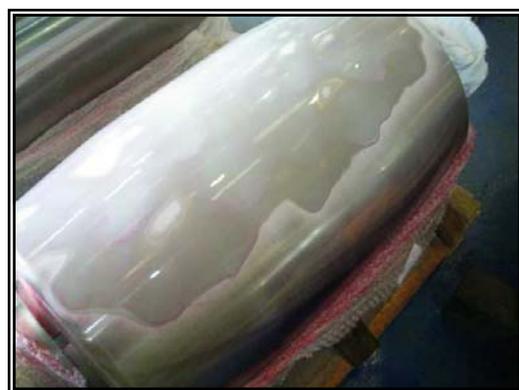
Figura 2 - Aplicação de Líquido Penetrante

Após a inspeção dimensional, realizou-se o ensaio por líquido penetrante nos rolos (Figuras 2 e 3) verificando-se que estavam em perfeitas condições com relação às características superficiais.

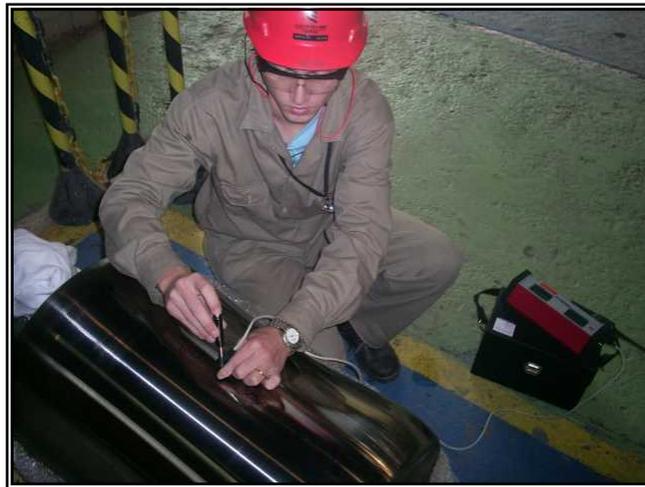
Figura 4 - Análise da Dureza do Rolo

Posteriormente realizou-se o ensaio para verificação da dureza do material (Figura 4). A dureza especificada no desenho é de 58 a 62 HRC com garantia de profundidade de até 15 mm. Utilizou-se um durômetro digital com precisão de $\pm 0,7\%$, sendo as verificações realizadas em 12 pontos distintos no rolo côncavo e 12 pontos distintos no rolo convexo.

Em todos os pontos verificados, encontraram-se valores dentro dos limites toleráveis (Tabela 6) sendo, nessas circunstâncias, o resultado considerado satisfatório.

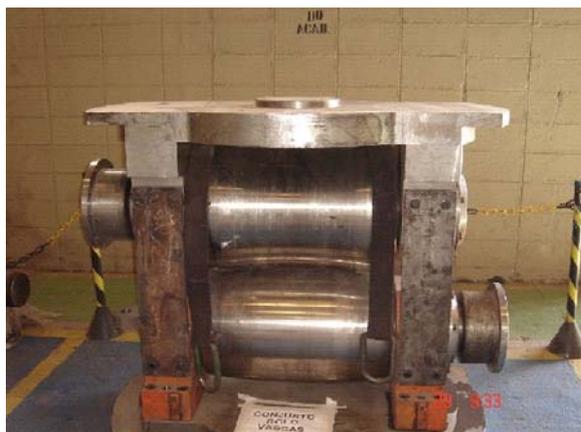
Figura 5 Rolo em VC9 Montado

Separaram-se todos os componentes do rolo (mancais, base, rolamentos, retentores, anéis de bloqueio etc.) e realizou-se a montagem do rolo conforme desenho de montagem. Após a montagem mecânica, o rolo ficou pronto para entrar em processo conforme Figura 5
