EVOLUÇÃO DO DESEMPENHO DA LANÇA DE SOPRO ATRAVÉS DA TECNOLOGIA SLAGLESS[®] *

A Ternium Brasil tem 02 convertedores BOF com capacidade de 338t de aço líquido com uma boa geometria e volume específico, porém apresenta problemas típicos de uma aciaria aos quais projeções e cascões de lança. Nesse trabalho são apresentados objetivos para redução dessas efeitos. Através de mudanças na prática operacional e introdução e uso da tecnologia Slagless[®] a vida de lança aumentou em 3 vezes promovendo segurança operacional devido a redução de cascões de lança assim como a redução no número de troca de lanças.

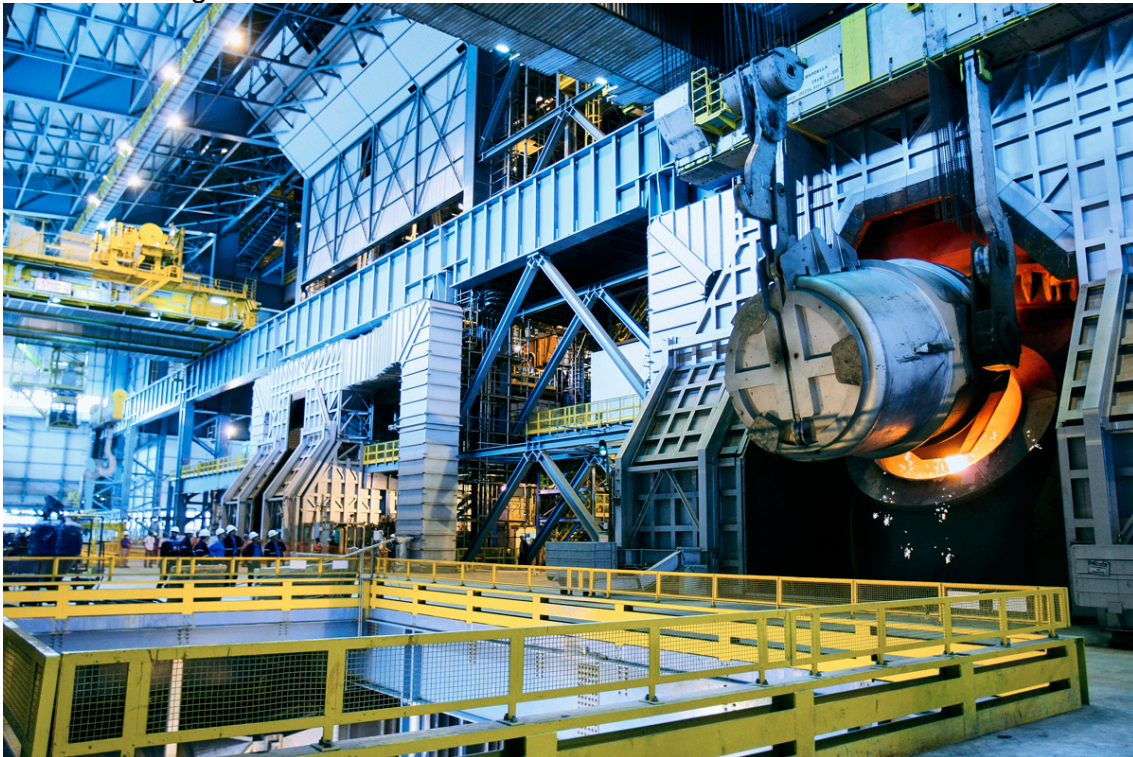
A aciaria da Ternium Brasil possui dois convertedores com capacidade nominal para 330t. No entanto, a carga média de aço vazado é 338t de aço líquido. Os convertedores tem geometria dentro de parâmetros considerados ótimos dentro da concepção dos reatores BOF. Dentre esses parâmetros observa-se o volume específico de 1,01 m³/t. O volume específico é a razão entre o volume útil do convertedor por sua capacidade de vazamento. Valores considerados acima de 0,90 são considerados bons, sendo 1 o valor ideal. Valores inferiores, em geral, são associados a aumento de carga, mas também associado ao aumento de episódios de projeções de materiais para fora do convertedor. Outro parâmetro é a esbelteza, que correlaciona a altura com o diâmetro do convertedor. Convertedores muito esbeltos tendem a sofrer com fechamento do cone superior com cascões e convertedores com baixa esbelteza a terem um baixo nível de banho estático e com isso zonas mortas na junta da sola com cilindro refratário^[1,2]. O convertedor da Ternium Brasil apresenta esbelteza de 1,41, apresentando um valor típico com boas características operacionais. A figura 1 mostra uma fotos dos convertedores da Ternium Brasil.

Figure 01: Carregamento de gusa no convertedor 2 da Ternium Brasil (330 ton).

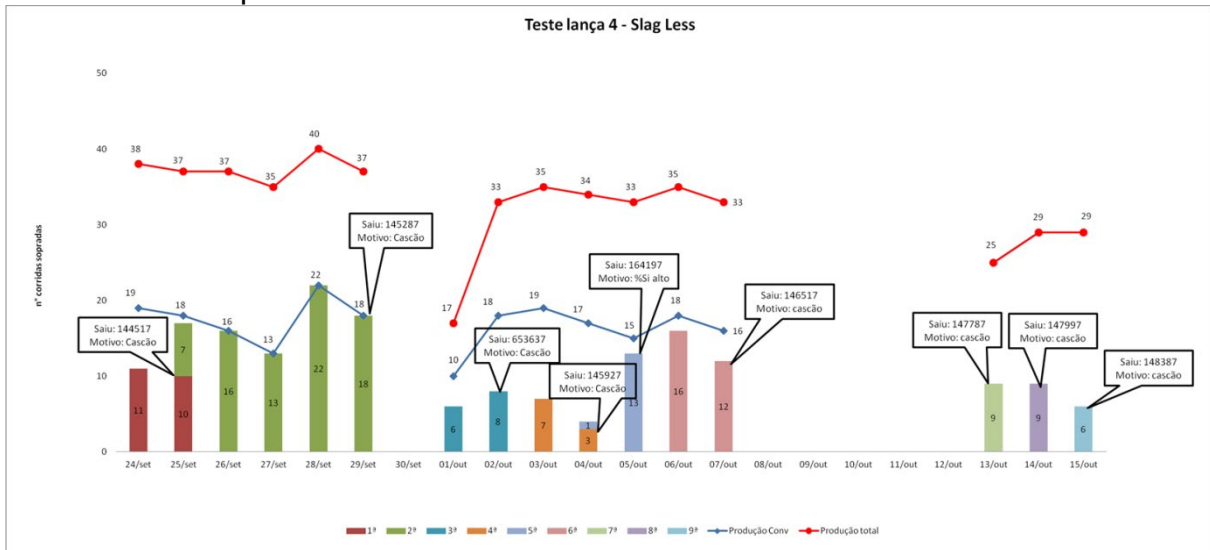
Figure 03: Desempenho do primeiro teste com tecnologia Slagless.

Na figura 03 é possível notar o potencial de ganho com a tecnologia, pois a média de remoção de lanças para retirada de cascão era entre 2 a 4 corridas. Com a tecnologia Slagless o intervalo entre ocorrências de cascão foi para 01 a cada 34 corridas. No entanto outros aspectos passaram ser observados, um deles foi a condição dos bocais principais conforme apresentado na figura 04.

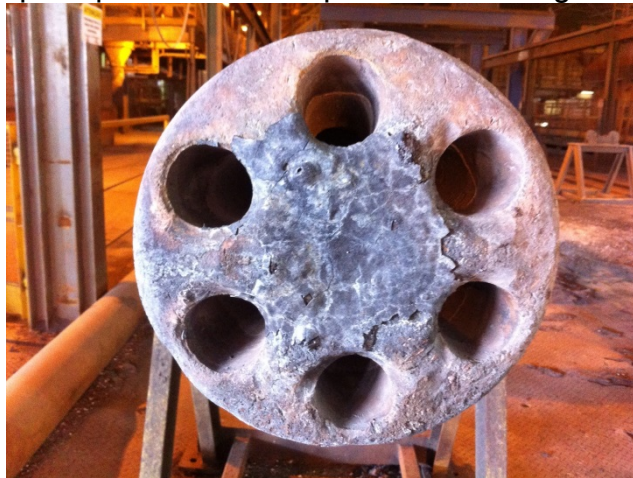
Figure 03: Face do cartucho após uso.

Na figura 04 é possível notar o comportamento de desgaste em todos os bocais, típico de reduções regulares de vazão de sopro. Também é possível notar desgaste na face do bico decorrente de falha de refrigeração ou elevado aporte térmico, assim como desgaste entre bocais, característico de rebotes de jato de oxigênio. Os demais desgastes são provenientes das sucessivas limpezas de cascão. No entanto, em 2014, foi identificada uma variação na pressão de rede conforme apresentado na figura 05.

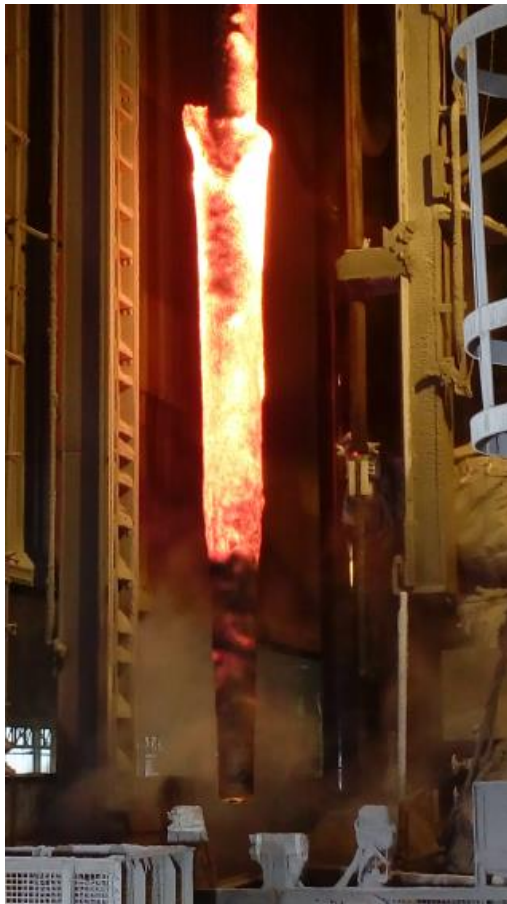
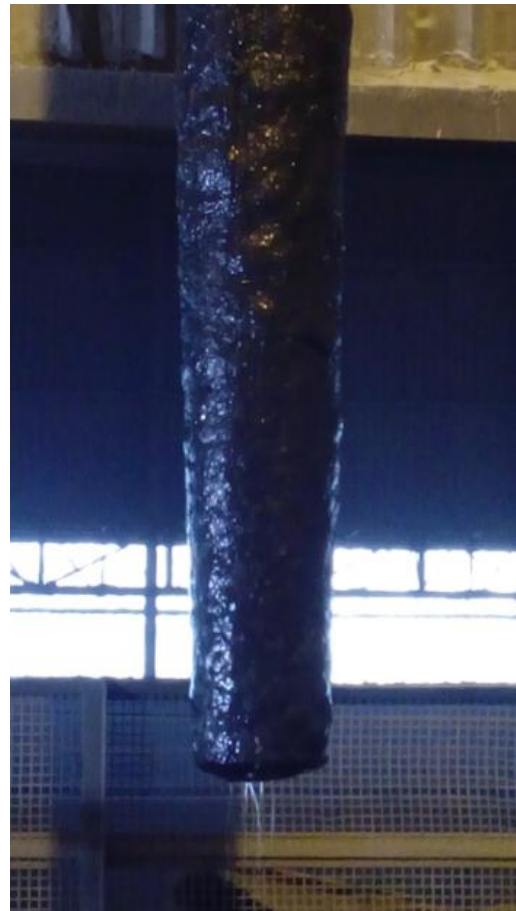
Figure 06: Cascão de lança na Slagless Ternium.

Na figura 06 é possível verificar um cascão típico devido à elevada adição de refrigerantes via silos aéreos. Também nota-se na extremidade inferior que parte em cobre do cartucho não há adesão de material. Assim ao contrário da formação tradicional de cascão de lança, no sentido de baixo para cima, nessa planta a formação de cascão tem predominância de cima para baixo.

Nessa situação a formação foi exacerbada pela contribuição dos vazamentos no coifa móvel, situação peculiar e extremamente perigosa, pois conforme evidenciado na figura 05 b), ocorria um acúmulo de água entre o corpo da lança e o cascão formado. Com o retorno dessa lança a operação e o aprisionamento de um volume de água remanescente, aumenta a possibilidade de uma explosão decorrente da expansão volumétrica da água do estado líquido a vapor.

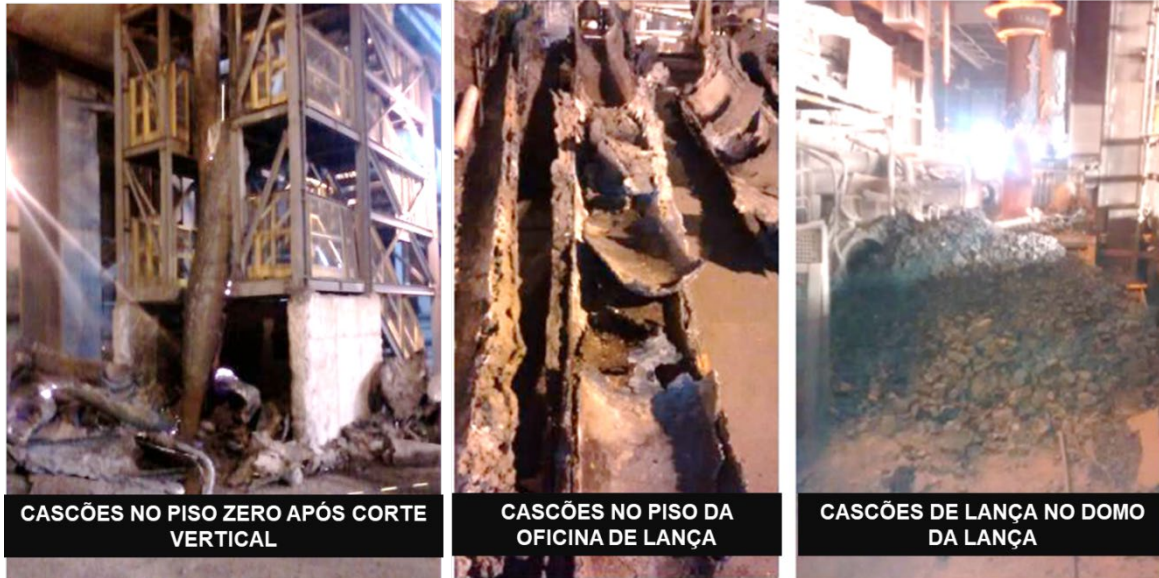
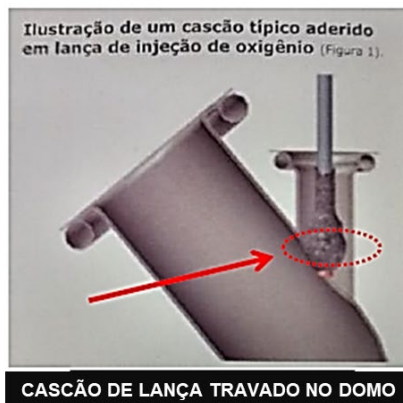
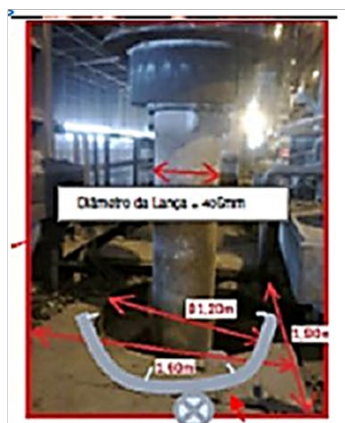
Figure 07: Acúmulos de cascão em vários pontos e ocorrência extrema de deslocamento do domo da lança.

a) Acúmulos de cascão em vários pontos.

b) Ocorrência extrema de travamento de cascão no domo da lança.

O excesso de geração de cascões também gerava problema de segurança em decorrência da má organização do pátio de lança pelo volume de material gerado decorrente da limpeza e aumento de atividades para limpeza e manutenção do espaço, e em casos extremos, comprometendo o ritmo de produção devido a incidentes no domo da lança, conforme apresenta a figura 07.

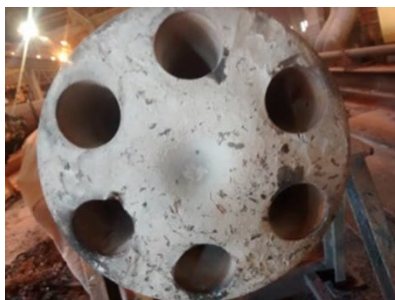
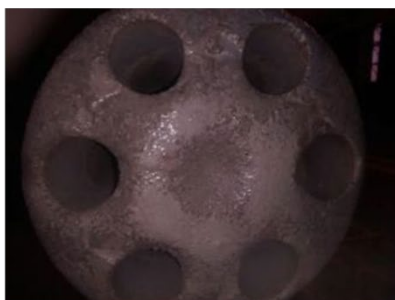
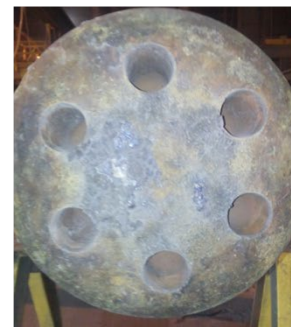
Figure 09: Redimensionamento dos bocais e aspecto da face do cartucho com a evolução no número de corridas.

Na figura 09 comparando aspecto do bocal de 2018 com os demais é possível notar que as alterações foram pertinentes, pois houve um aumento da vida média dos

cartuchos Slagless consorciada a uma baixa taxa de desgaste. A última alteração de dimensional foi realizada em 2016, mas com impacto efetivo nos cartuchos que operaram em 2017. A figura 10 mostra a evolução da vida dos cartuchos Slagless[®] em comparação com lanças convencionais ao longo dos anos.

Com a tecnologia Slagless, foram realizadas ajustes dimensionais nos bocais em 2015 e 2016, com objetivo principal de preservá-lo mediante as ocasiões de baixa vazão, em particular, durante os períodos de medições de com sub-lança e as eventuais redução de vazão para conter projeções. A figura 09 mostra o aspecto da face do cartucho com a evolução no número de corridas.

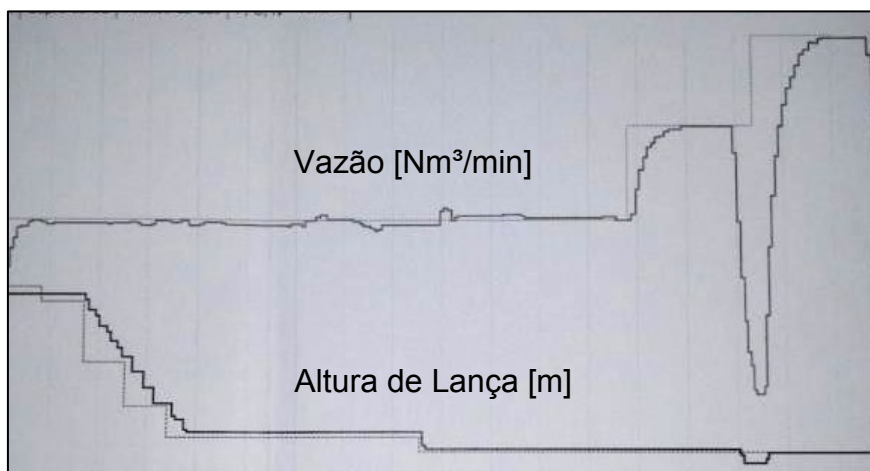
Figure 11: Parâmetros programados e realizados do perfil de sopro: vazão de oxigênio e altura de lança.

A figura 11 mostra que os ajustes no perfil de sopro, bem como perfil de adição de fundentes (aqui não representado) permitiram estabilidade operacional com redução das ocorrências de períodos em baixa vazão de oxigênio e assim contribuindo para estabilidade dimensional dos bocais ao longo da campanha dos cartuchos Slagless[®].

Assim além do redimensionamento dos bocais, a estabilidade operacional advinda através de ajustes dos perfis de sopro foram os responsáveis pela estabilidade de vazão^[10,11] ao longo do sopro conforme exemplificado pela figura 11.

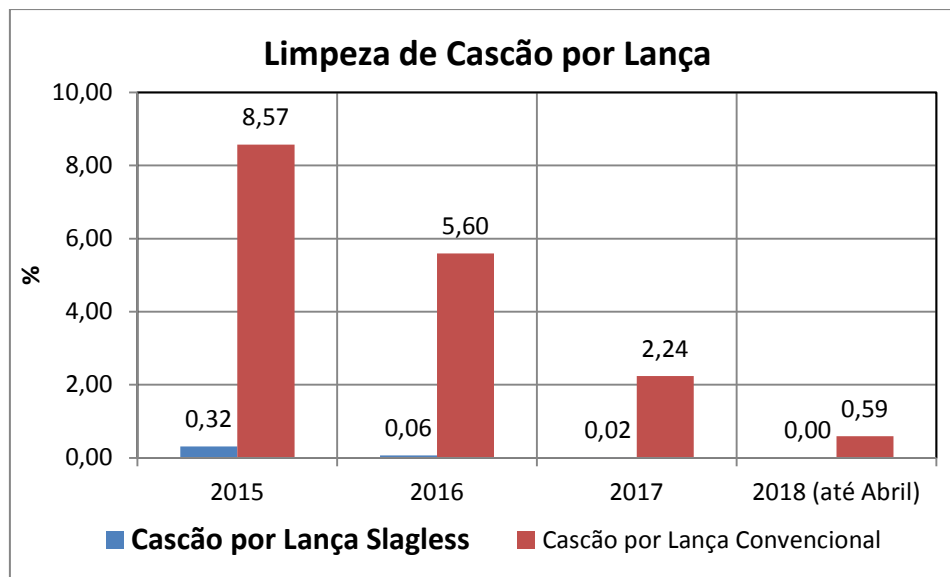
Figure 12: Retirada de lança para limpeza de cascão.

A figura 12 mostra que a cada 100 corridas, uma lança convencional saiu em média 8,57 vezes para limpeza de cascão. Ao passo que com o uso da tecnologia Slagless esse valor foi inferior a 1 vez em média.

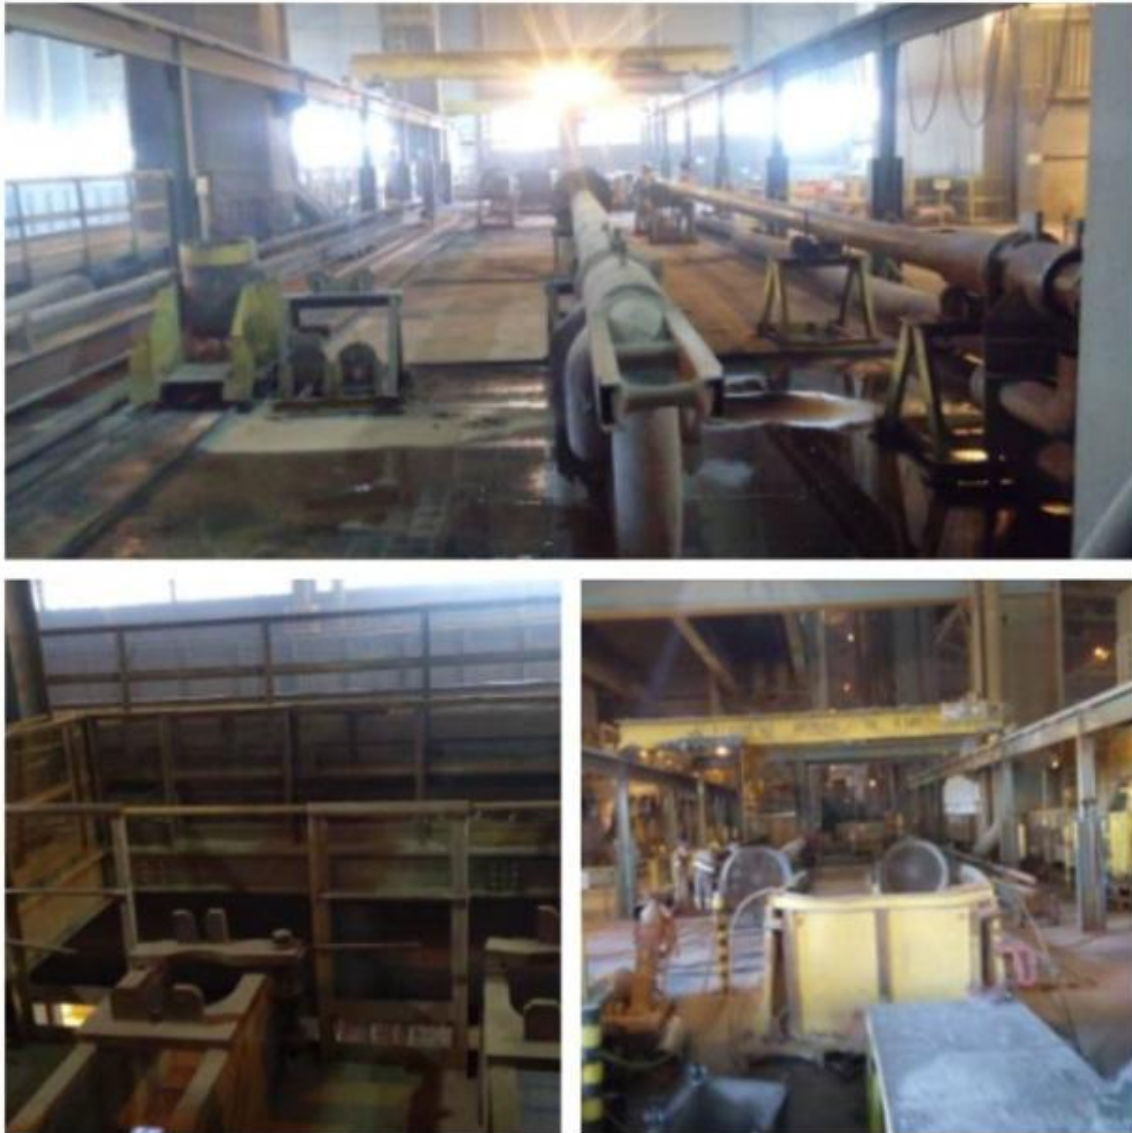
Figure 13: Aspecto da area da limpeza de lança após uso da tecnologia Slagless[®].

A figura 13 mostra uma área limpa com aumento da mobilidade entre lanças em reparo, menor deslocamento de efetivo para limpeza de cascões e remoção desses, propiciando um ambiente seguro e reduzindo a possibilidade de incidentes e acidentes.

A consequência desse ambiente de estabilidade teve reflexos positivos para segurança na área de manutenção de lanças conforme apresentado na figura 13.
