EVOLUÇÃO DO PROCESSO DE FABRICAÇÃO DE AÇO DA CSN PARA A INDÚSTRIA TAMBOREIRA: PROTETIVIDADE, LUBRICIDADE E COMPATIBILIDADE COM TINTAS E VERNIZES*

Essa contribuição técnica mostra a evolução do processo da Linha de Recozimento Contínuo de Chapas (LRCC#1) da Companhia Siderúrgica Nacional (CSN), na produção de laminados a frio sem revestimento para o segmento de mercado de tambores.

* Contribuição técnica ao 51º Seminário de Laminação – Processos e Produtos Laminados e Revestidos, 28 a 31 de outubro de 2014, Foz do Iguaçu, PR, Brasil.

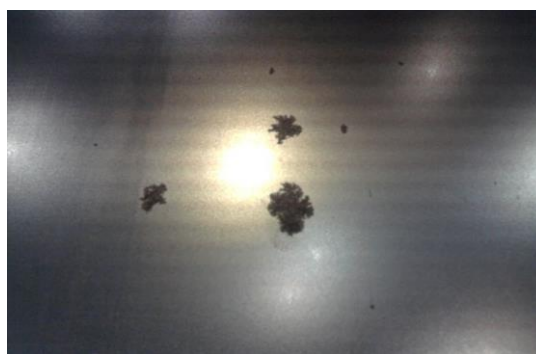
Como a CSN vinha fornecendo material “SECO”, ou seja, sem proteção superficial, problemas de qualidade como oxidação e pontos de ferrugem, figura 1, apareciam constantemente, prejudicando o desempenho desse material no fabricante.

Figura 1 – Oxidação em material sem proteção superficial.

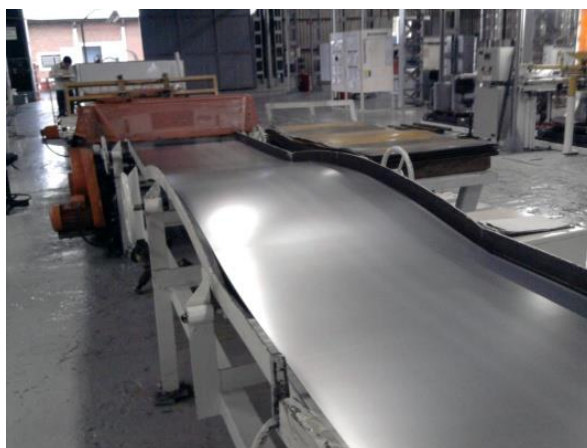
Como o material era fornecido seco, ele não apresentava uma lubricidade necessária que garantisse o perfeito deslizamento da chapa em determinadas partes da linha de produção, gerando agarramentos e paradas na produção.

Figura 2– Agarramento de chapa em mesa de corte.

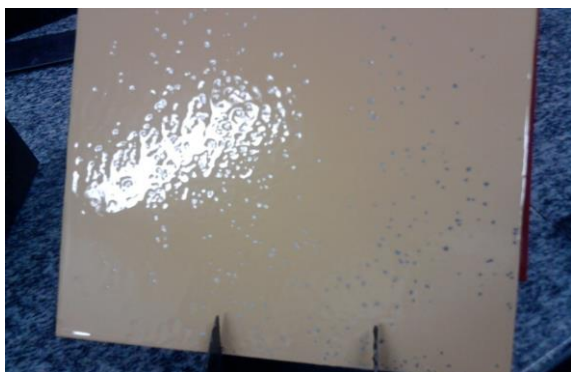
Para evitar tais problemas, a solução seria fornecer um material com uma camada de óleo protetivo que garanta a proteção superficial da chapa e o perfeito deslizamento da chapa na linha de produção. Porém, nos esbarramos em outro grande desafio que seria a compatibilidade de óleo aplicado na superfície da chapa com os esmaltes (tintas) e vernizes utilizados no processo de pintura dos tambores, uma vez, que as chapas não passam por um processo de desengraxe, limpeza antes de ser utilizada. Se o óleo aplicado não for compatível, outro problema de qualidade se apresenta, o empolamento ou repelência da camada de tinta (figura 6) ou verniz (figura 5) logo após a pintura ou após a etapa de cura.

Figura 5 – Repelência - óleo x verniz.

Após determinação do tipo de óleo compatível com os revestimentos aplicados nos tambores (tintas e vernizes), a questão passou a ser o controle da quantidade aplicada na superfície na chapa, pois em experimentos realizados em laboratório, observou-se que óleo em excesso provocava os mesmos efeitos de um óleo que não fosse compatível, ou seja, não ocorria a perfeita ancoragem e ocorria o que chamamos de repelência conforme figuras 5 e 6.

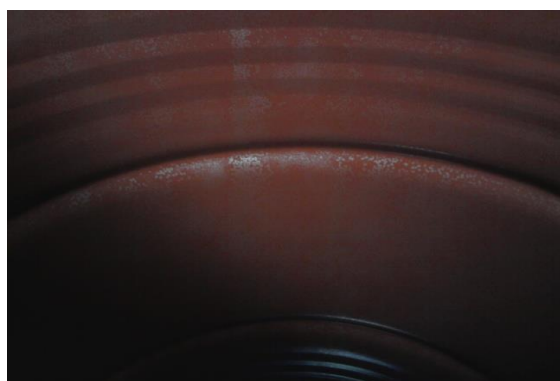
Figura 6 – Repelência - óleo x tinta.

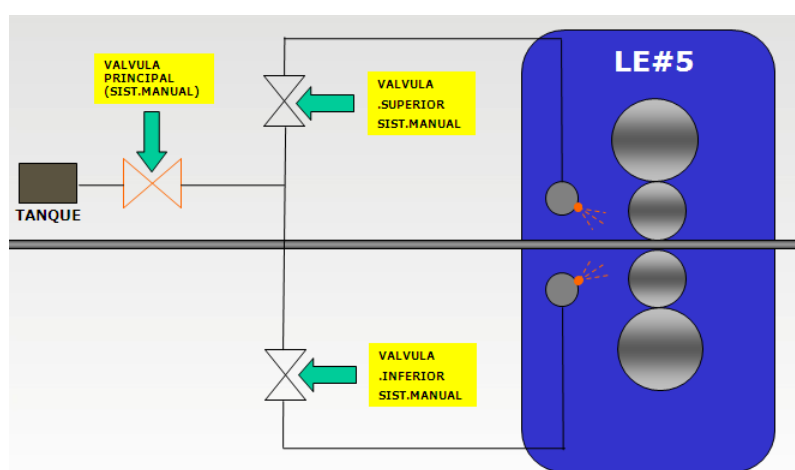
Como o sistema do laminador de encruamento, não permitia um controle efetivo de gramatura por características de projeto do próprio sistema, onde esse sistema era composto de um reservatório de óleo, bomba de aplicação, bicos de aplicação e sistema de recirculação, conforme figura 7, uma vez ligado o sistema, uma única vazão de óleo era aplicada sobre a tira independente da velocidade que a linha estivesse. Porém dessa maneira, se a linha estivesse a 30mpm ou a 220 mpm, a quantidade aplicada seria sempre a mesma. E assim, poderia ocorrer que em determinadas regiões de uma bobina estivesse com excesso de óleo e em outras regiões esse óleo fosse insuficiente.

Figura 7 – Sistema de oleamento sem controle de vazão.

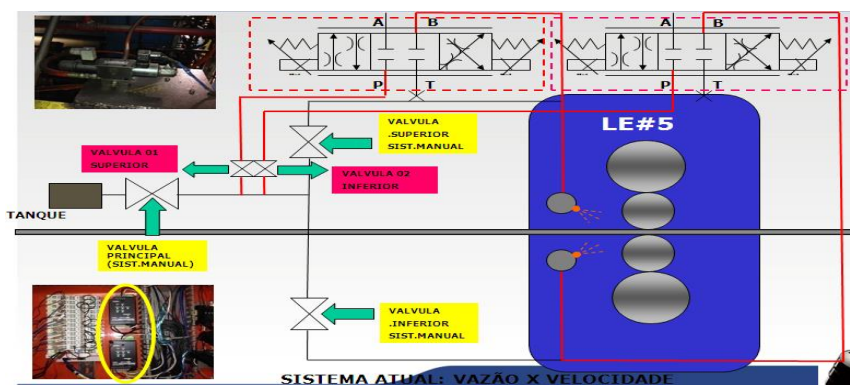
Foi desenvolvido junto à equipe de manutenção um novo sistema com recursos próprios de materiais e mão de obra, onde foi utilizado amplificadores e válvulas controladoras para que a vazão seja uma relação com a velocidade da linha, conforme figura 8. Após instalação do sistema, ajustes refinados foram necessários para se obter uma camada homogênea de óleo ao longo de toda a extensão da bobina.

Figura 8 – Sistema de oleamento com controle de vazão.

Para eliminar esta descontinuidade foi desenvolvido um sistema para controlar a vazão em função da velocidade da linha, pois dessa maneira, a camada de óleo

protetivo se apresentaria mais uniforme sem variação ao longo da bobina, o que poderia ser prejudicial para fabricação dos tambores.

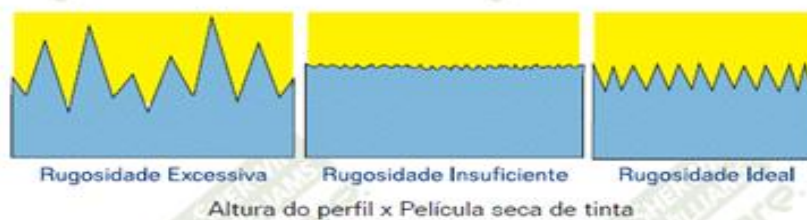
Portanto o acabamento de superfície ideal é aquele que resulta boas condições de aderência e boa cobertura dos picos do perfil da rugosidade. Nas figuras 10 e 11 observa-se o aspecto de uma camada ideal e a faixa de rugosidade satisfatória para a ancoragem, na faixa entre 0,60 a 1,50 μmRa , definida como rugosidade fosca [1].

Figura 10 – Aspecto de rugosidade x película.

Outro fator importante para a ancoragem da tinta ou verniz é a rugosidade da superfície onde esse produto será aplicado. Onde um perfil de rugosidade com picos elevados constitui num ponto propício ao aparecimento prematuro dos pontos de corrosão. Por outro lado uma rugosidade muito baixa pode prejudicar a aderência dos revestimentos aos substratos.

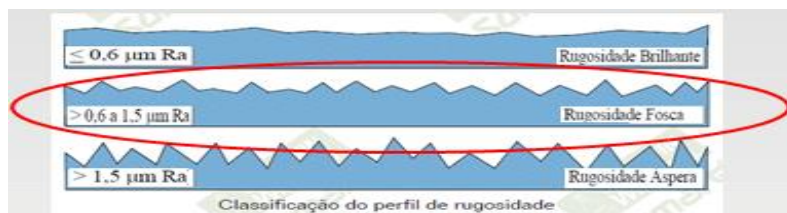
Figura 11 – Faixas de rugosidade em função do acabamento.

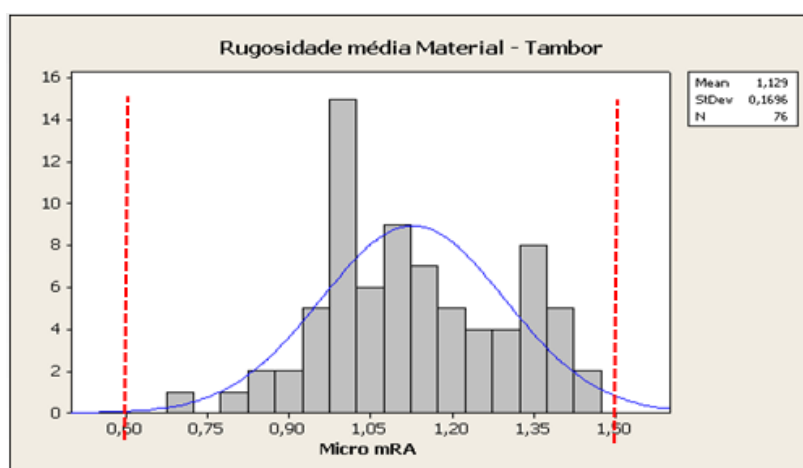
Como se trata de uma variável importante para o uso final durante a etapa de pintura, realizou-se uma análise de distribuição dos valores da rugosidade, como se nota na figura 12, valores estes que atenderam a qualidade do produto.

Figura 12 – Distribuição normal de rugosidade média do material tambor.

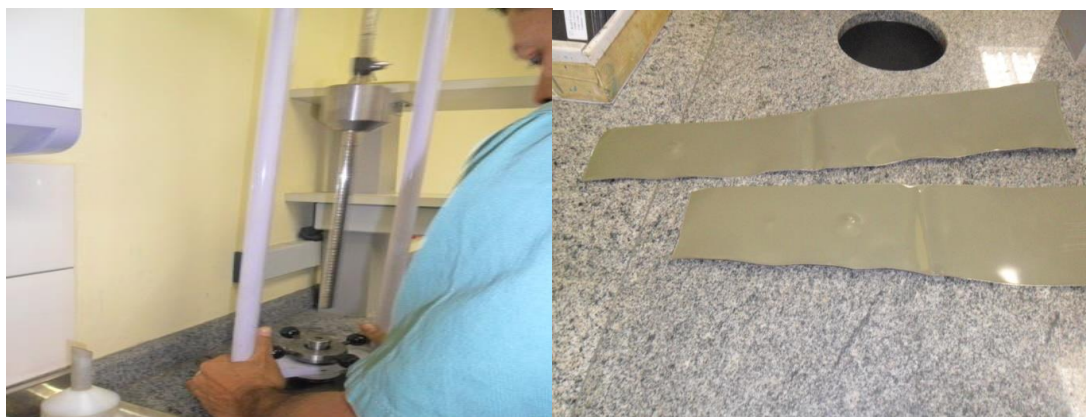
Outro teste realizado é o teste de impacto, onde uma superfície já revestida é submetida ao impacto por um peso conforme norma. A análise é realizada verificando se o revestimento trinca ou quebra, conforme figura 14.

Figura 14 – Teste de impacto com peso padrão de 1 kg.

O critério para aceitação é não trincar o revestimento, pois estamos simulando uma situação de queda ou impacto do tambor com amassamento das paredes. Avaliação da camada de tinta ou verniz é realizada com o auxílio de um aparelho de ultrassom, além da avaliação visual para identificação de problemas no revestimento (Figuras 15 e 16).

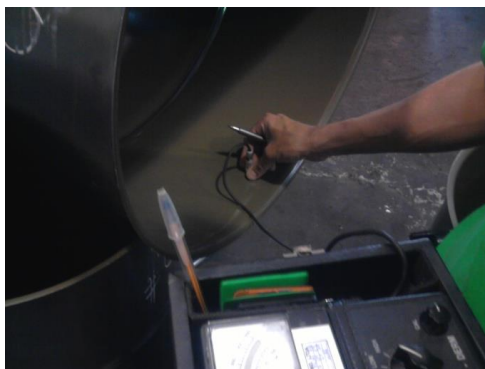
Figura 15 – Medição da camada de revestimento com ultra-som.

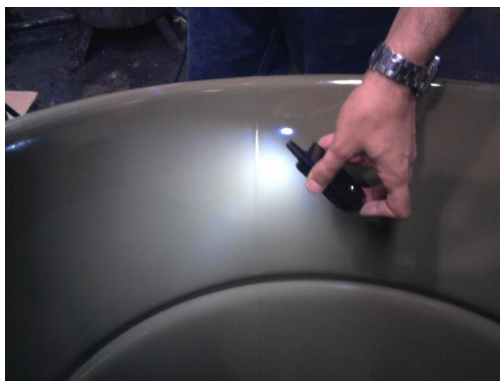
Figura 16 – Inspeção visual no produto final.

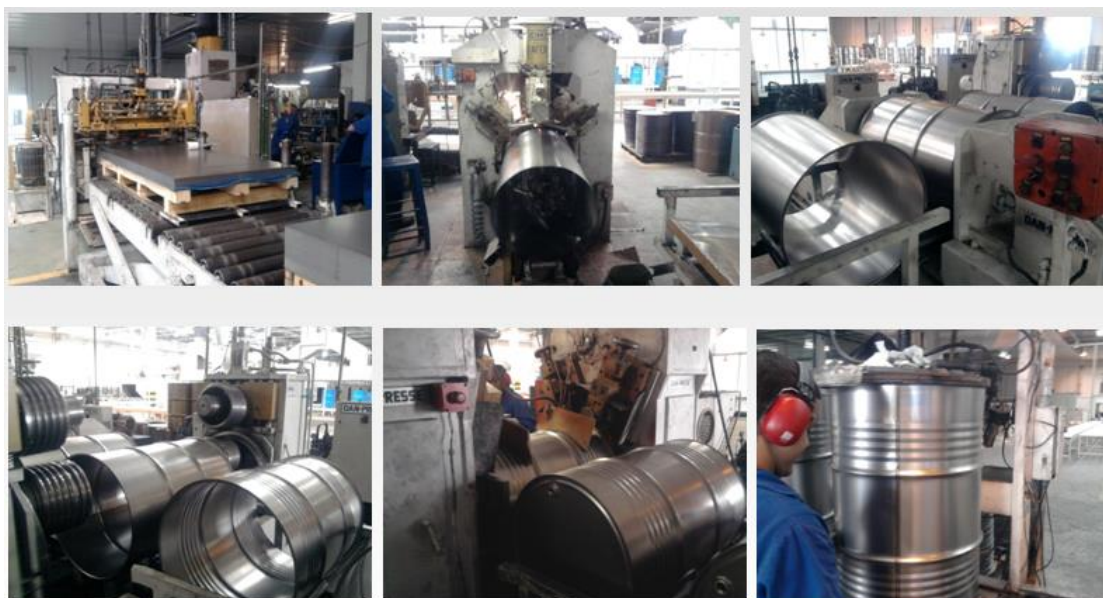
O último passo antes da liberação da produção do material na CSN foi a realização dos testes em escala industrial nos principais fabricantes de tambor, conforme figuras 17 e 18 de sequência de fabricação, onde os resultados finais foram satisfatórios para posterior homologação e liberação para produção em escala na CSN.

Figura 17– Sequência de fabricação 1.

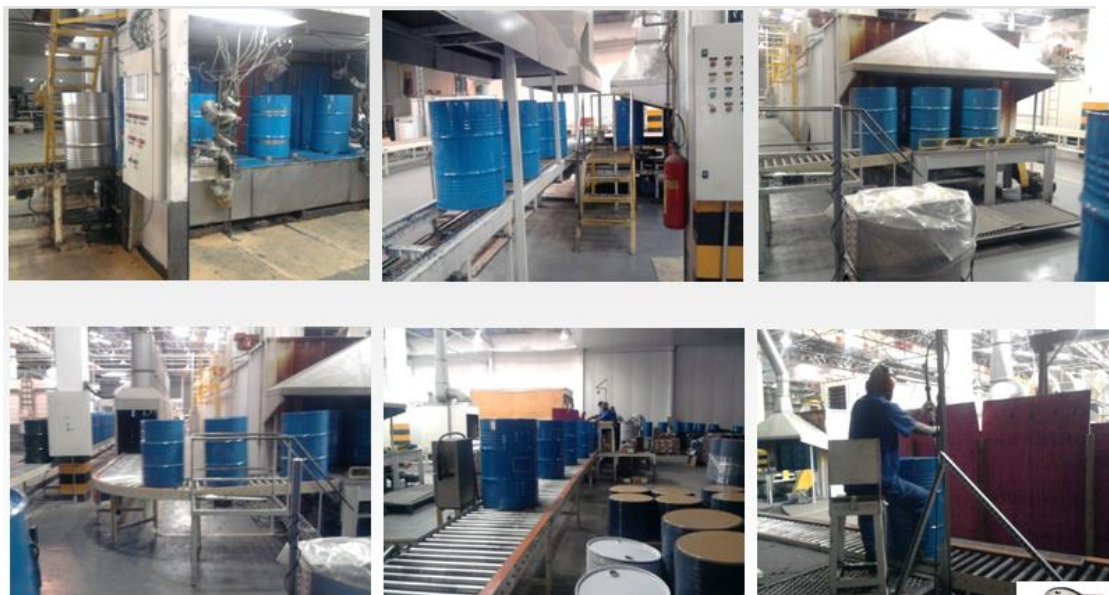
Figura 18 – Sequência de fabricação 2 (continuação).
