IMPLANTAÇÃO DO SISTEMA DE SUPERVISÃO DE CHAMA DA CALDEIRA 7 DA UNIDADE DE GERAÇÃO DE 50Hz¹

IMPLANTATION OF THE FIRE DETECTION SYSTEM IN THE BOILER 7 OF 50HZ GENERATION UNIT

¹ *Contribuição técnica ao 29º Seminário de Balanços Energéticos Globais e Utilidades,, 13 a 15 de agosto de 2008, Porto Seguro, BA*

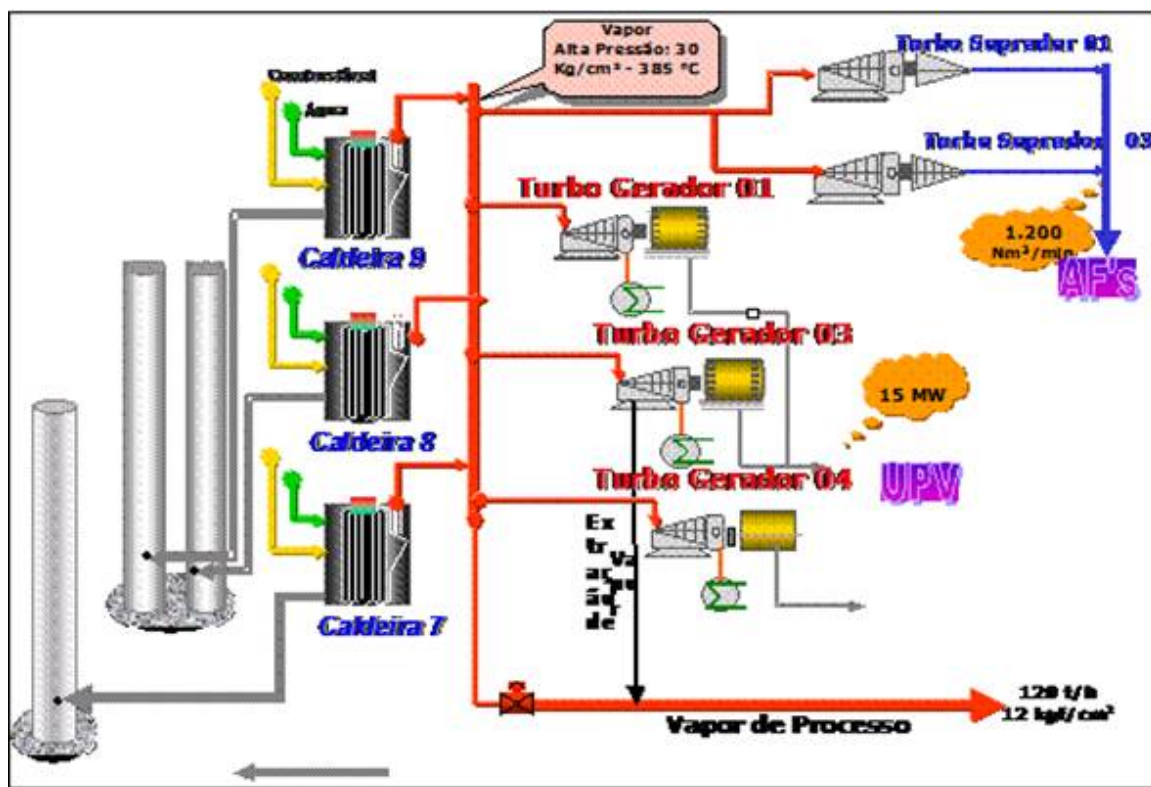
Figura 1. Fluxograma da Unidade Geradora de Energia de 50Hz.

O Processo da Unidade Geradora de Energia Elétrica de 50Hz é composto por 3 (três) caldeiras, com 4 (quatro) queimadores de combustíveis cada uma. Uma delas, a Caldeira-7 (vide figura 1), faz a geração de vapor para a produção de energia elétrica de 50 Hz na Usina Presidente Vargas (UPV).

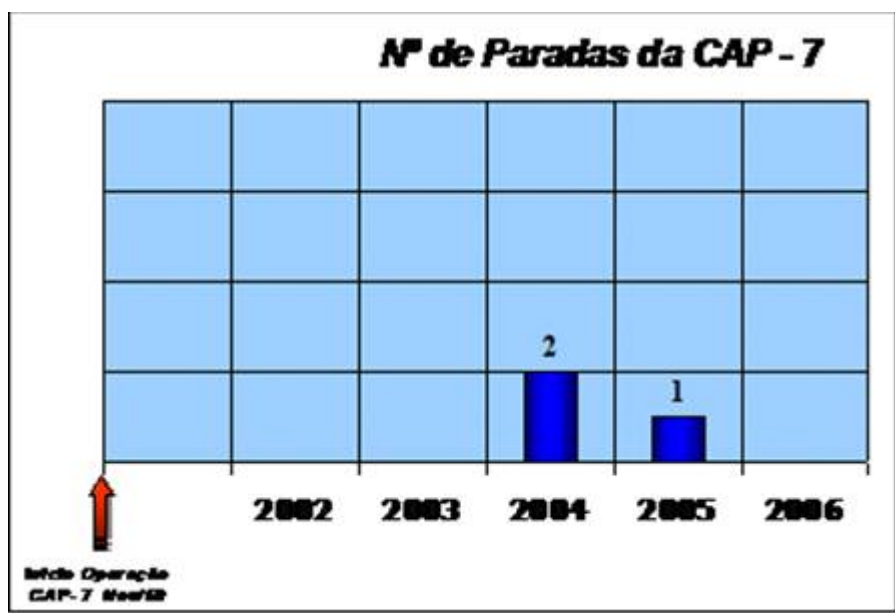
Figura 3. Gráfico de número de intervenção x custo

Os Queimadores da Caldeira 7 começaram a apresentar problemas de indisponibilidade em julho de 2004, provocados por falha no monitoramento da chama. De Agosto de 2004 a junho de 2005, a Caldeira teve 03 (três) ocorrências com interferência na produção, levando a redução na geração de Energia Elétrica de 7 MW/h na Unidade Geradora 50Hz (Figura 3)

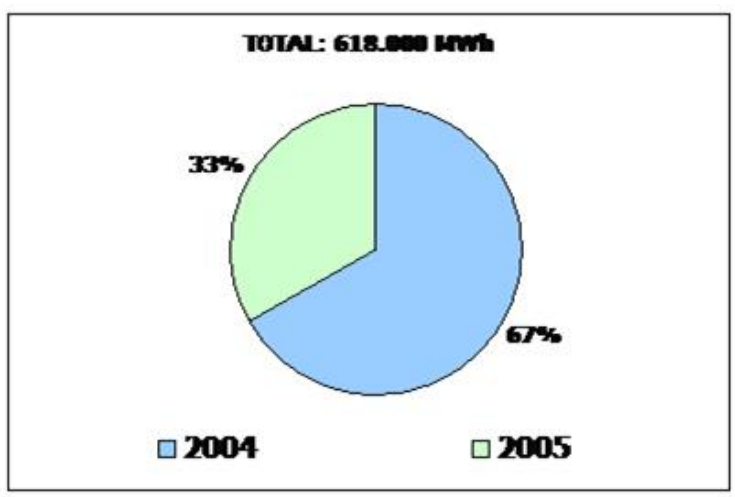
Figura 4. Gráfico da perda de geração e custo de aquisição de energia

Considerando que uma avaria mais séria nesse equipamento redundaria na paralisação da Caldeira e conseqüentemente a não geração de 7 MW/h nominais da planta, com um prejuízo em torno de R\$ 22.000,00/dia, a CSN começou a estudar e desenvolver uma alternativa para solução do problema.

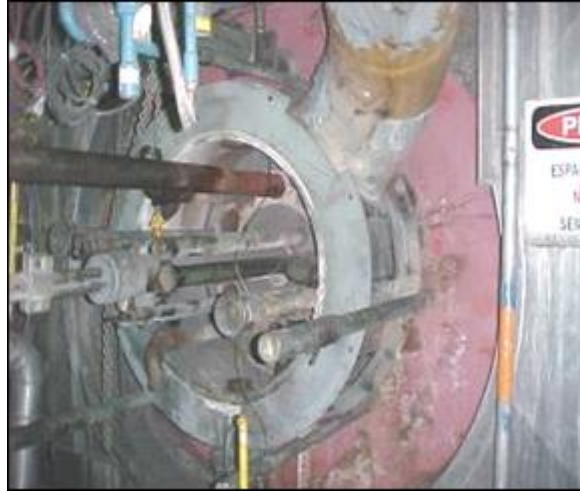
Figura 6- Câmara de gás Coqueria do queimador

Os queimadores (Figuras 6 e 7) são abastecidos pela mistura de ar e combustível e operam com baixo excesso de ar e baixa emissão de poluentes, tais como particulados e CO. Capacitados para queimar óleos residuais pesados A1 e 9A, gases técnico e residuais. Podem trabalhar com ar de combustão aquecido até 200°C. Seus materiais construtivos são apropriados para operação contínua em condições extremamente exigentes, com manutenção mínima de 24 meses estipulada pela CSN.

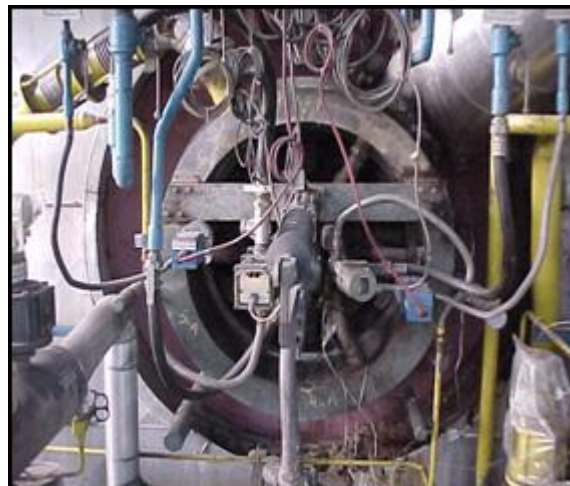
Figura 7. Posição frontal dos queimadores

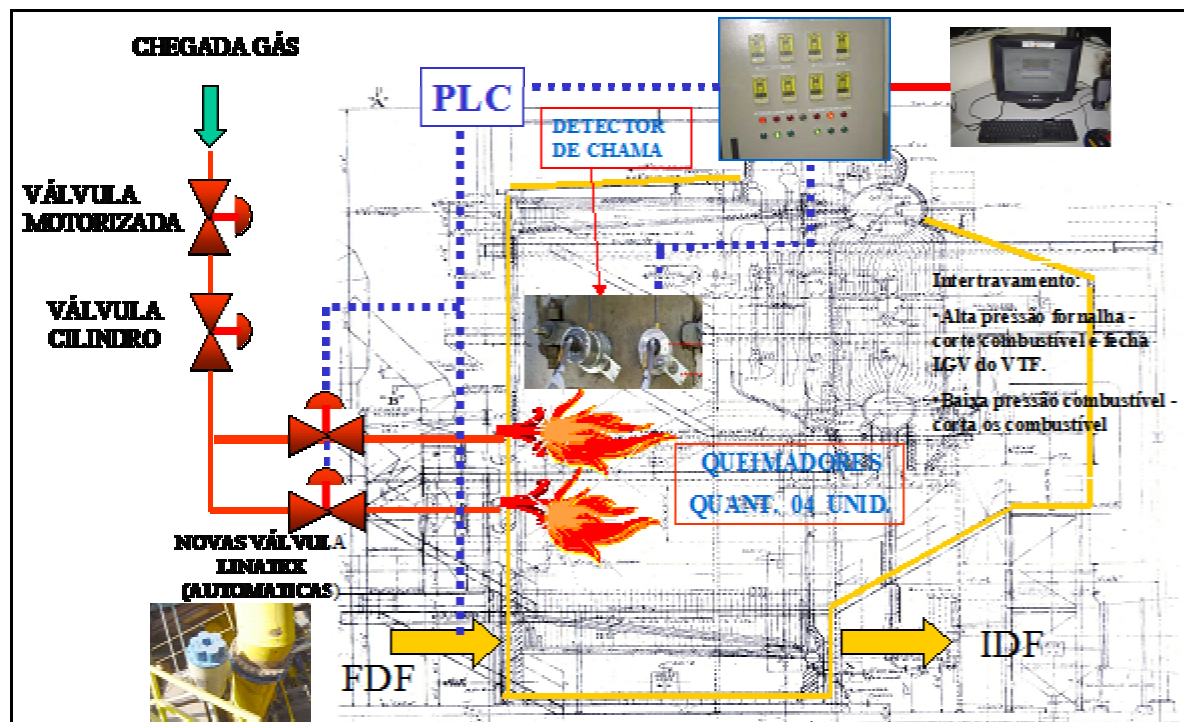
Figura 10. Fluxo do sistema de limpeza dos queimadores

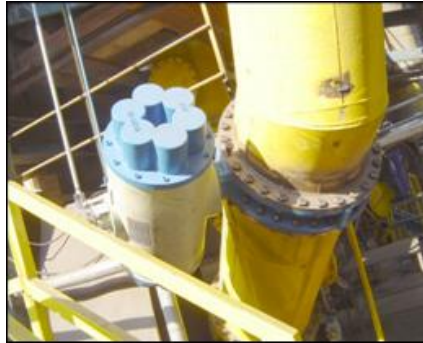
Figura 11. Novas válvulas de bloqueio

- Instalação de 4(quatro) válvulas de bloqueio para os combustíveis.
- Instalação de 8(oito) detectores de chama, sendo 4(quatro) infravermelho e 4(quatro) ultra violeta.

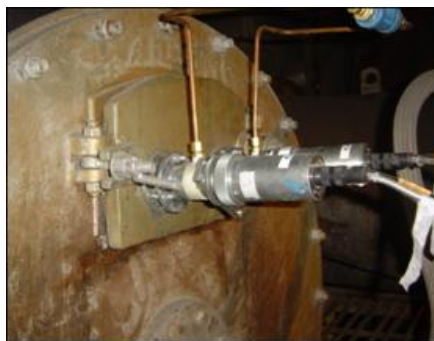
Figura 12. Detetor de chama

Conforme a norma NBR 12313 e em função do mix de combustível para estabilização de chamas, teremos que aplicar dois tipos de sensores para atuação segura, estes tem que responder a emissões de raios ultravioleta e luz visível azul (UUVIS) e/ou raios infravermelhos (IV) juntos (Estudo do fabricante CP 0047-05).

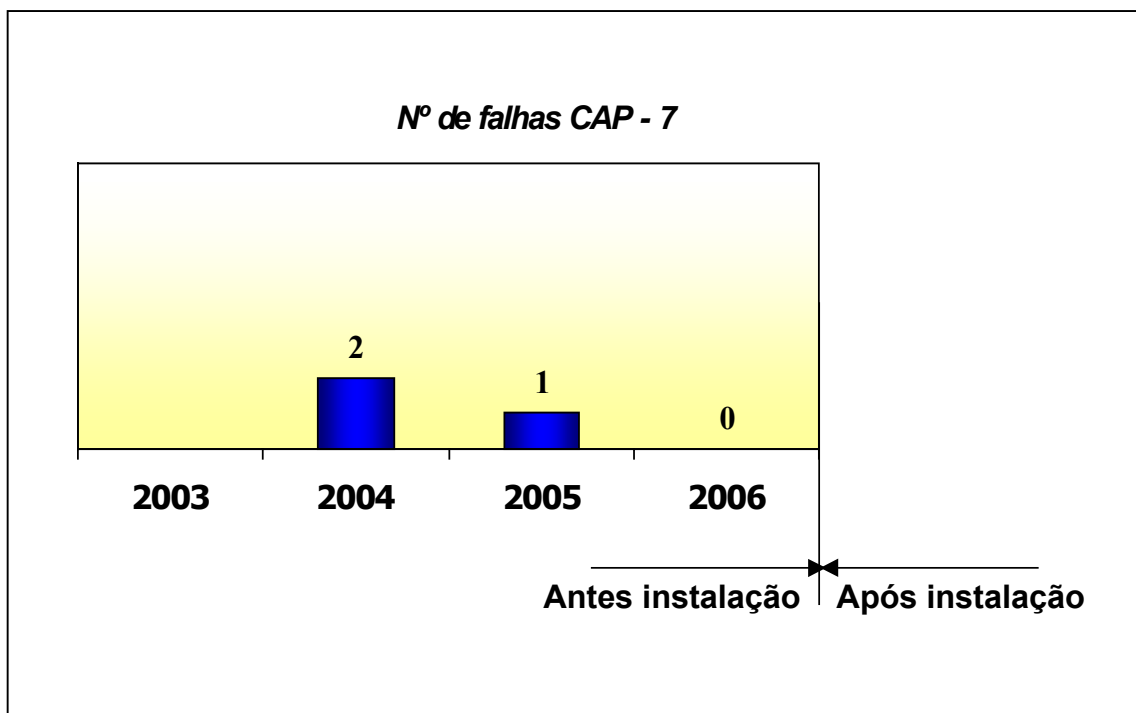
Figura 13. Gráfico número intervenção antes e após instalação
