IMPLEMENTAÇÃO DE MEDIÇÃO DE CORRENTE E VELOCIDADE DOS MOTORES DOS SEGMENTOS DOS LINGOTAMENTOS CONTÍNUOS 1 E 2 ¹

IMPLEMENTATION OF CURRENT AND VELOCITY SYSTEM MEASUREMENT OF CONTINUOUS CASTER #1 AND #2 SEGMENT MOTORS

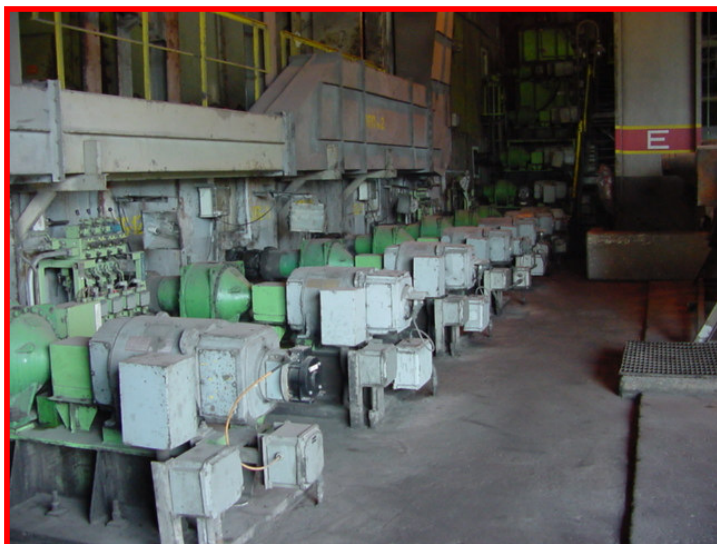
A máquina de lingotamento contínuo é composta de 15 segmentos (0 a 14), responsáveis pela garantia das dimensões e extração da placa de aço durante o processo de resfriamento no interior da máquina. Os segmentos possuem rolos não acionados e rolos motrizes acionados por motores de corrente contínua conforme Figura 2.

Figura 2. Motores dos segmentos.

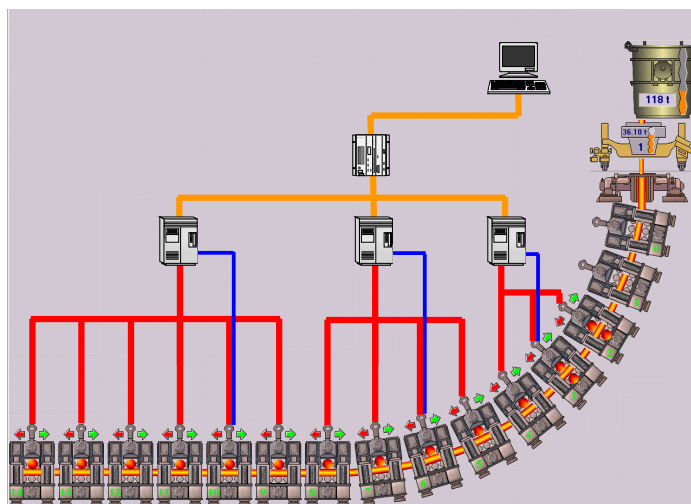
Apenas os segmentos 2 a 14 possuem rolos motrizes para extração da placa. Cada rolo motriz possui 1 motor de corrente contínua acionado por conversores CA/CC em sistema de malha fechada com realimentação por transdutores de velocidade (encoders), divididos em 3 Grupos (1, 2 e 3) caracterizando um sistema multimotor, conforme Figura 3.

Figura 3. Arquitetura de acionamento dos segmentos da Máquina de Lingotamento Contínuo.

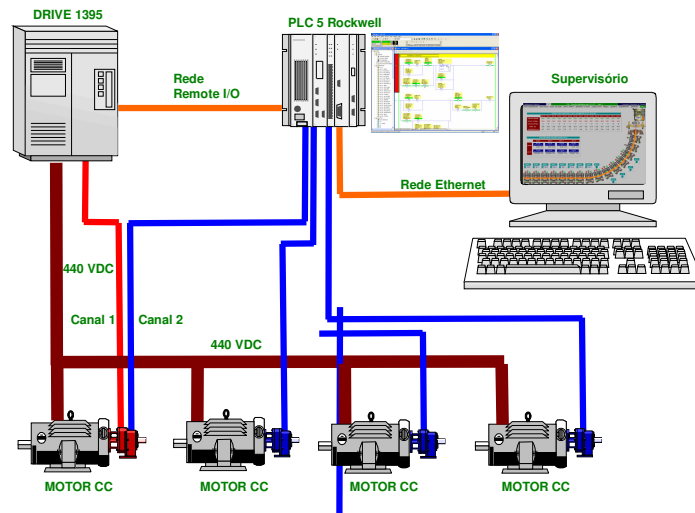
Figura 7. Diagrama de Sistema de Medição de Velocidade.

- instalação de transdutores de corrente nos painéis e cartões analógicos nos PLCs (Figura 5);
- instalação de novos transdutores de velocidade (encoders) nos motores e montagem de painel de I/O (Figuras 6 e 7);
- desenvolvimento de lógica nos PLCs;
- validação do sistema a partir de testes comparativos com medições realizados com instrumentos na área; e
- desenvolvimento de telas de supervisão e implementação nas IHMs (Figura 8).

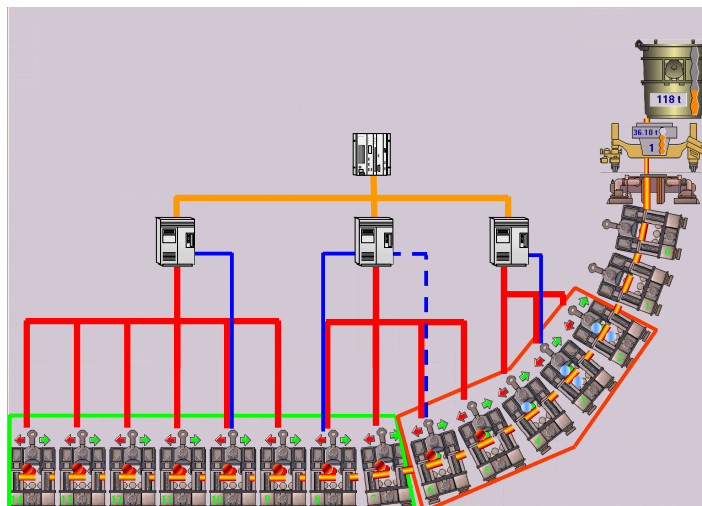
Observou-se através dos gráficos de tendência histórica das variáveis de corrente e velocidade, que durante os agarramentos, a corrente dos motores dos rolos motrizes dos segmentos 7 e 8 não sofriam o mesmo percentual de elevação dos demais motores. Estes motores são alimentados eletricamente pelo grupo 2 que era realimentado pelo encoder do segmento 6. Porém, equivocadamente, a realimentação de velocidade dos motores do grupo 2 era realizada através de encoder localizado no segmento 6, que não participa ativamente da extração, pois não está com pressão hidráulica adequada para tal (Figura 10).

Este fato levava a uma falta de força para extração da placa, visto que a responsabilidade é de toda parte reta da máquina, segmentos 8 a 14.

Figura 10. Correção Diagrama de Sistema de Mediç o de Velocidade

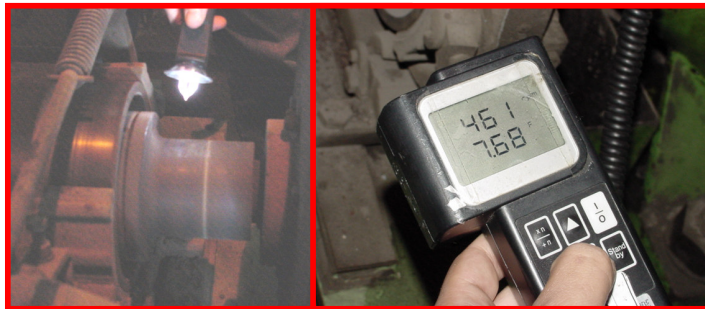
Apesar de não haver contato com as partes em movimento do motor, a atividade oferecia risco, devido ao difícil acesso ao equipamento e a dificuldade de se fazer a medição nas partes em movimento. Esta medição tinha possibilidade de ser realizada com a Máquina de Lingotamento Contínuo (MLC) em operação normal (Figura 12).

Figura 12. Medição de velocidade executada pelo técnico de inspeção.
