IMPROVEMENTS IN STEEL LADLE SLAG DETECTION SYSTEM¹

Since 1994 Siderar has been involved in a process towards increase productivity of the steel shop. One of the aims was to increase transportation capacity of the steel ladle passing from 180 T, original design capacity, to 200 T. A considerable higher amount of cast per day was achieved, Steel Shop passed from 35 cast/day in 1994 to 45 cast/day in 2007. Higher frequency of cast/day and a higher tonnage per cast led to a worst condition of the ladle metallic shell and mechanical parts as Arms, shell bottom, slag detection system assembly and slide gate. This work shows all the actions taken in order to improve maintainability, reliability and performance of the slag detector system at the ladle, consisting basically in introducing design modifications in this device so affected by the exigent new work conditions of the steel shop. (New design internal nozzle). As a result of the implementation of such a plan, higher life time, less operation and maintenance cost, and more availability and reliability of the ladle has been obtained.

¹ *Technical contribution to 63rd ABM Annual Congress, July, 28th to August 1st, 2008, Curitiba – PR

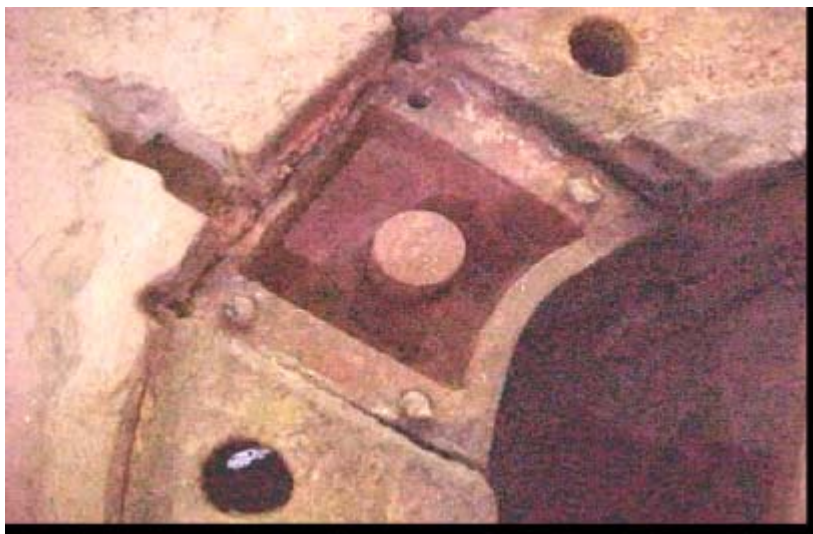
El escenario mostrado anteriormente, con respecto a las fisuras encontradas en las placas bases, se sumo el detalle de reiteradas reparaciones en los porta sensores metálicos del sistema de detección de escoria, que están soldados a dicha placa base.

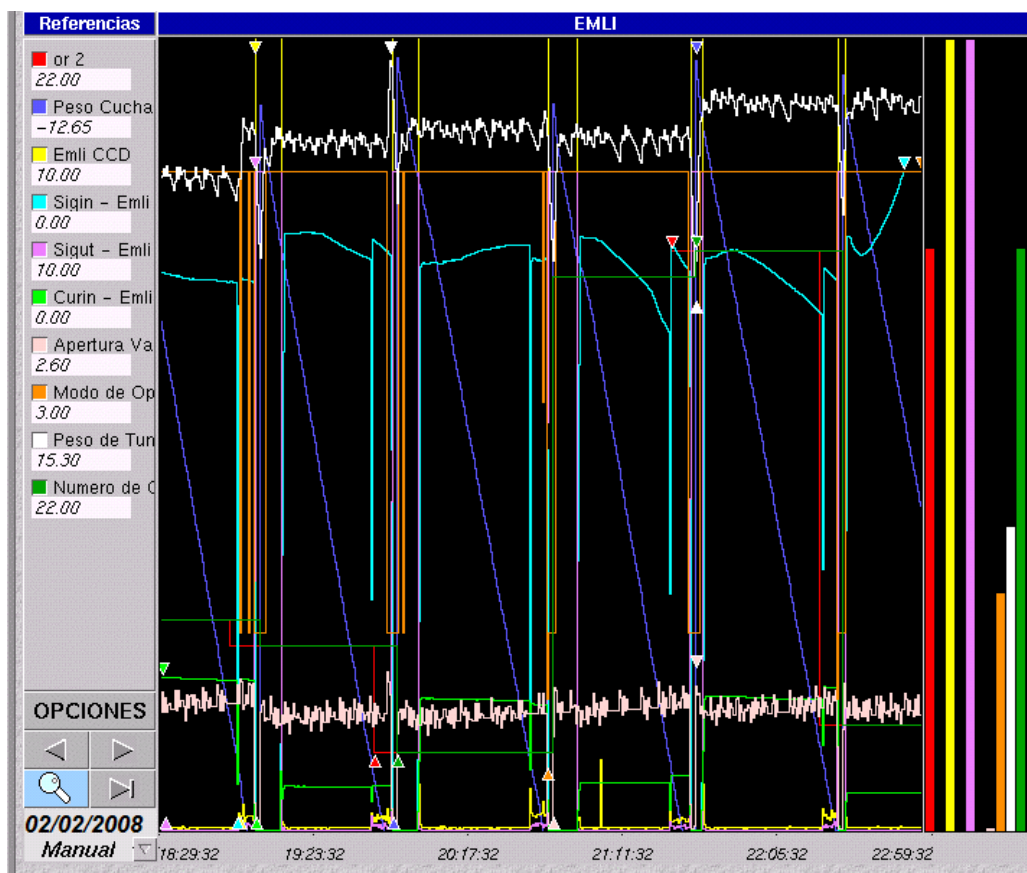
Se muestra a continuación una grafica de nivel 2 (QNX) donde se observa los defectos introducidos en el sistema de detección de escoria

Lo que refleja la grafica es en color azul el peso de la cuchara , (es decir se muestran seis coladas consecutivas) .En color verde esta la corriente de la bobina transmisora , en color celeste , la tensión inducida en la bobina receptora , note que esta , en cada colada muestra variaciones importantes e incluso con modulaciones de ruido.

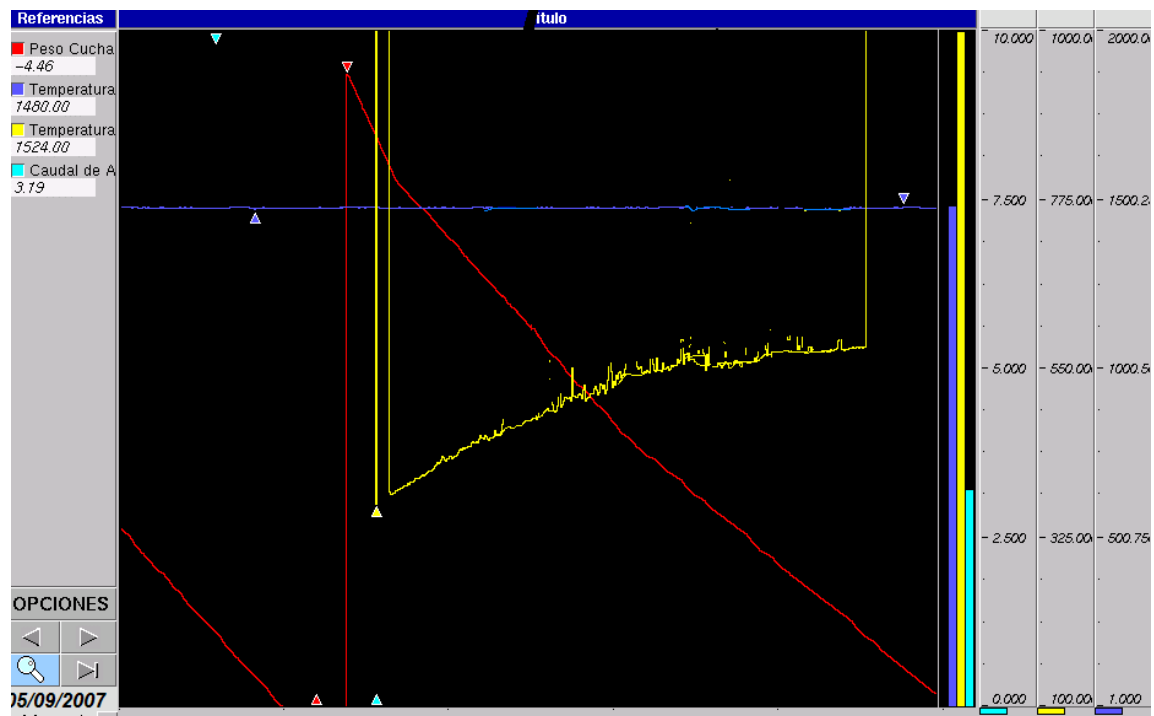
La grafica adjunta muestra la evolución de la temperatura de los sensores durante un colado, la misma muestra ya un valor inicial muy alto y por consecuencia de conducción calórica una vez que se abre la válvula de cuchara , un incremento de temperatura proporcional a la integral del caudal de acero colado.

La grafica de temperatura en color amarillo inicia en 300° C cuando se abre la válvula de cuchara y Se incrementa hasta 530 °C cuando finaliza el colado.
Ver la grafica en color roja que muestra el peso de la cuchara siguiendo la evolución durante el colado.

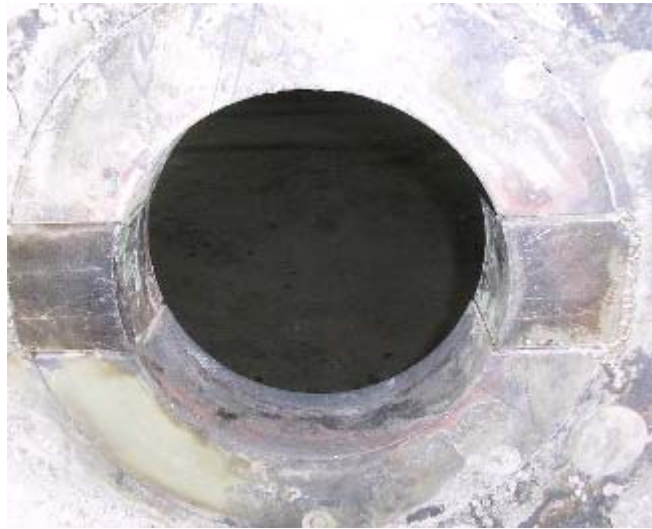
1-Importante mejora de la performance subconjunto placa base –detectores de escoria

Placa base con segunda campaña de colado, se puede apreciar los porta sensores con más de cuatrocientas coladas sin necesidad de reparar soldaduras de fijación (tareas de mantenimiento)

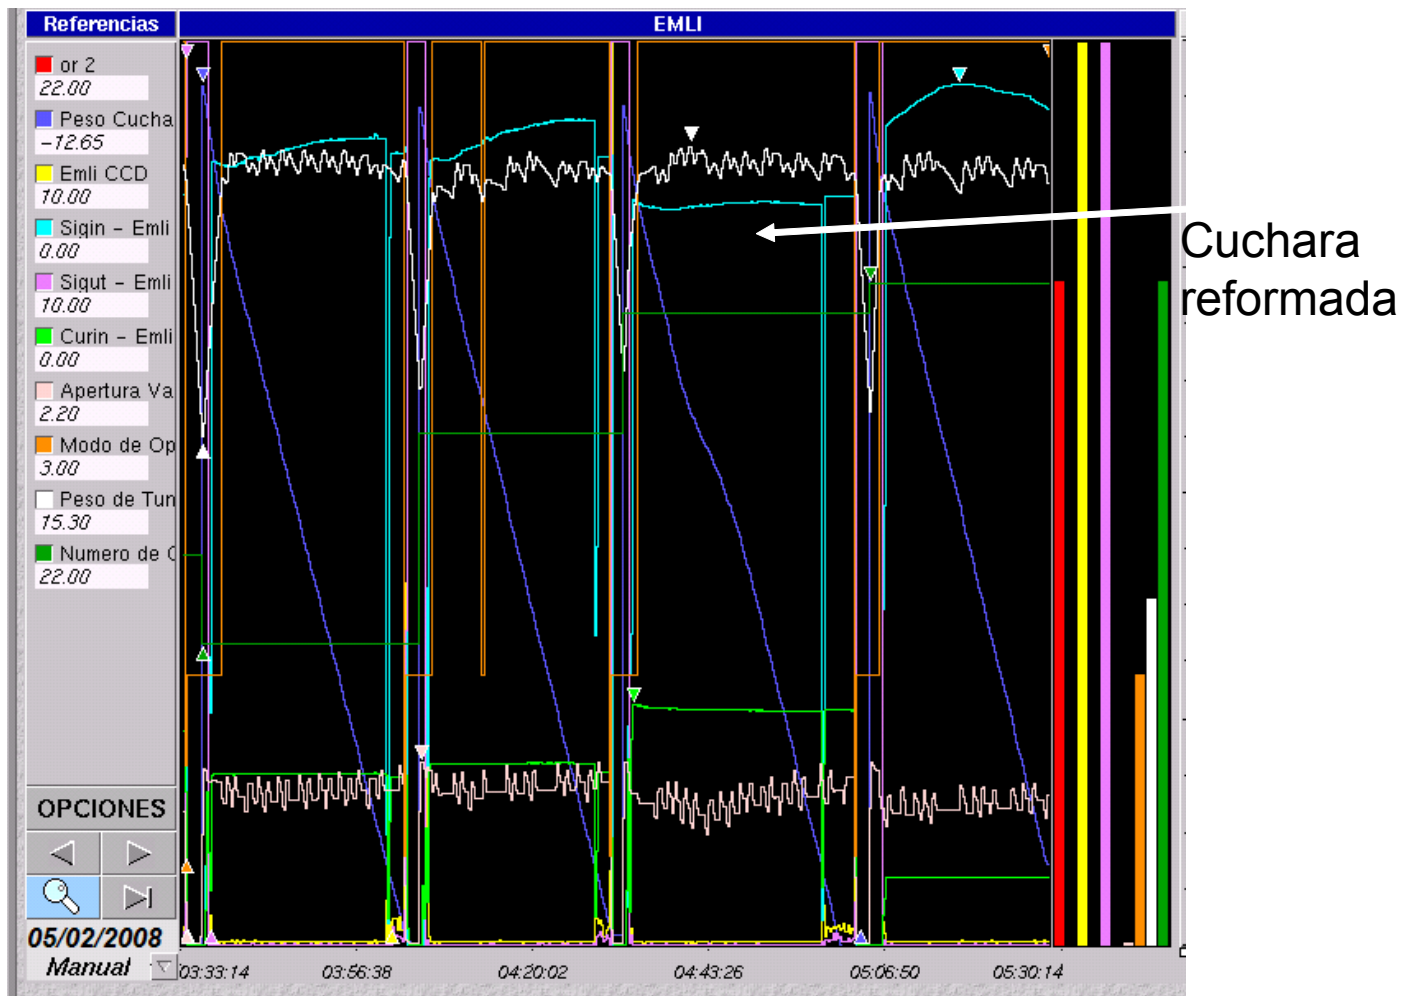
3.Mejoras en la PAM de CCD con sistema de detección de escoria de mejor performance

Este ciclo de reformas de las cucharas de acero SIDERAR, iniciado en agosto del año 2005 con la cuchara N° 15, nos permitió ir optimizando los desarrollos de los nuevos sensores con el proveedor MPC , la mecánica de reemplazo de la placa base con proveedor de la válvula de control INTERSTOP y el ajuste de los parámetros del sistema de detección instalado en la CCD con correlación según cuchara en tránsito

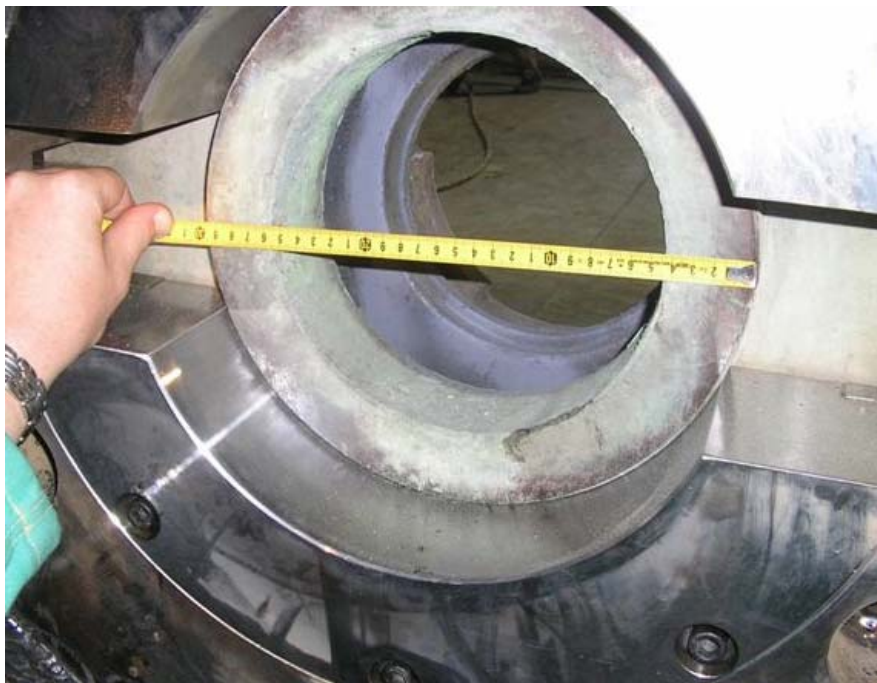
En la figura se ilustra el montaje de los nuevos diseños de porta sensores , los mismos se encuentran al doble de la distancia de la buza interna , también se destaca el porta buza intermedio desarrollado por R.A.SA. que complementa la aplicación
