INFLUÊNCIA DO TRATAMENTO TÉRMICO DE ALÍVIO DE TENSÕES NA TENACIDADE AO IMPACTO DE AÇOS ESTRUTURAIS SOLDADOS COM ARAME TUBULAR RUTÍLICO ¹

INFLUENCE OF POSTWELD HEAT TREATMENT IN IMPACT TOUGHNESS OF STRUCTURAL STEELS WELDED BY RUTILE FLUX-CORED

¹ *Contribuição técnica ao 62º Congresso Anual da ABM – Internacional, 23 a 27 de julho de 2007, Vitória – ES, Brasil.*

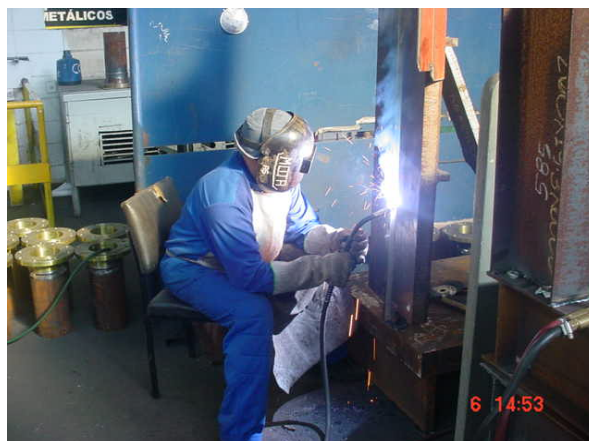
Após pré-aquecimento realizou-se soldagem com arame tubular rutilico do primeiro lado (lado A), como mostra a Figura 2. A corrente variou de 194 a 228 A, e a tensão de 24 a 24,6 V. A velocidade foi de 9,38 cm/min próximo à raiz e 22,24 cm/min próximo à superfície. O aporte térmico resultante dos parâmetros anteriores foi de 35,9 kJ/cm na raiz e 12,6 kJ/cm próximo à superfície. A posição de soldagem foi 3G (vertical) ascendente, considerada a mais crítica em relação à resistência ao impacto. Um parâmetro importante é a temperatura interpasses, que não pode ultrapassar 250°C, para não comprometer a microestrutura da região da solda e, conseqüentemente, as propriedades mecânicas. O controle da temperatura interpasses também foi feito com auxílio do lápis térmico.

Figura 2 – Soldagem da junta de teste

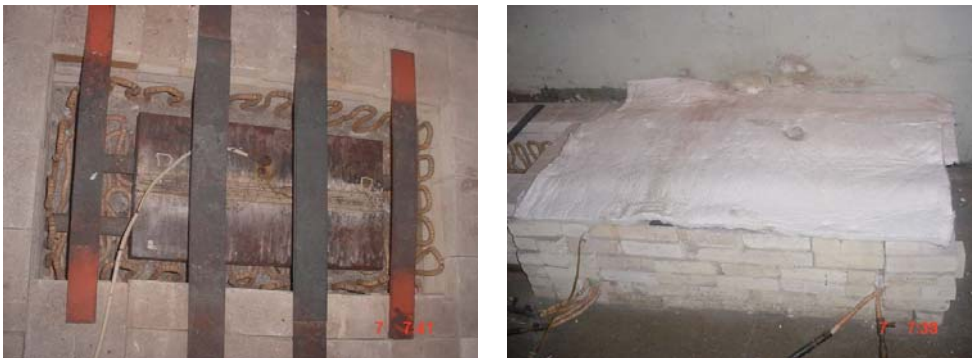
O tratamento térmico foi realizado numa estufa de resistência elétrica. A temperatura de patamar foi de $585 \pm 10^\circ\text{C}$ e tempo de 6 horas, correspondendo a 3 ciclos de 2 horas cada. A taxa de aquecimento é de 70°C/h (max.) e a taxa de resfriamento é de 80°C/h (max.). A Figura 4 mostra a junta sendo tratada termicamente.

Figura 4 – Tratamento Térmico

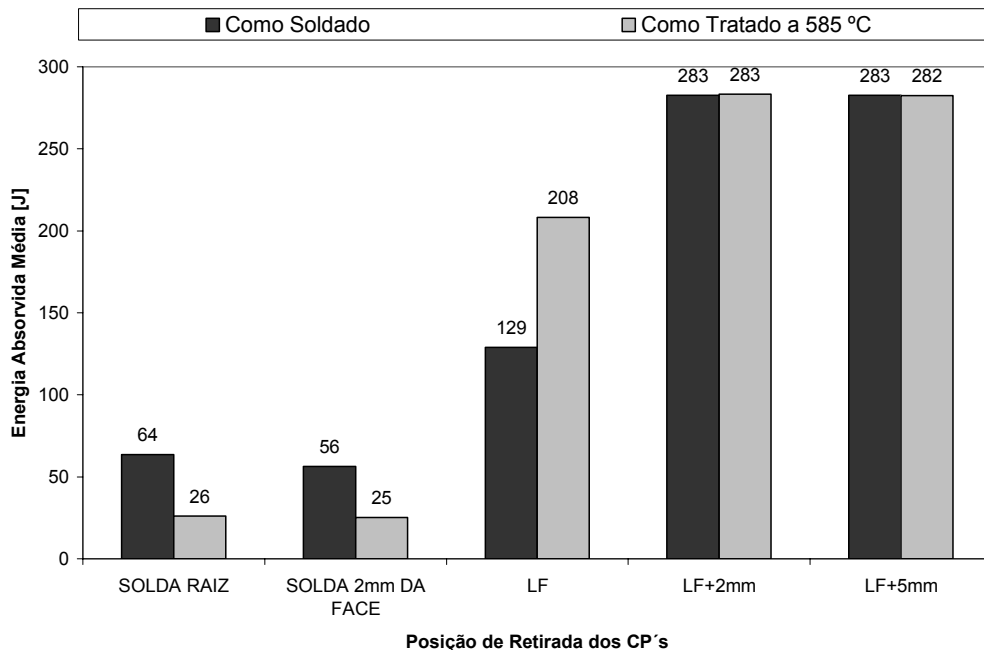
O gráfico da Figura 9 mostra os resultados obtidos no teste de impacto. Os valores correspondem à média de 3 resultados para a LF, LF + 2mm e LF + 5mm. Para a Solda Raiz e Solda a 2mm da Face, por se tratar de regiões de maior interesse, os valores correspondem à média de 12 resultados.

Figura 9 – Resultado do Ensaio de Impacto Charpy-V

Nota-se claramente no gráfico da Figura 9 que a tenacidade ao impacto do metal de solda diminuiu fortemente após o tratamento térmico de alívio de tensões, mostrando a influencia negativa deste. Por outro lado, a tenacidade aumentou na Linha de Fusão (LF). A LF engloba metal de solda e ZTA. Acredita-se que os resultados obtidos para LF não foram influencia do tratamento térmico, e sim da posição de retirada dos CP's, que pode englobar diferentes proporções da ZTA e do metal de solda, influenciando fortemente o resultado do teste. A tenacidade ao impacto do metal base não foi influenciada pelo tratamento térmico, o que já era esperado. A Figura 10 mostra a superfície de fratura de alguns corpos de prova Charpy-V. Na legenda das figuras encontram-se a energia absorvida do ensaio de impacto e a porcentagem de fratura dúctil encontrada, de acordo com a ASTM E-23.

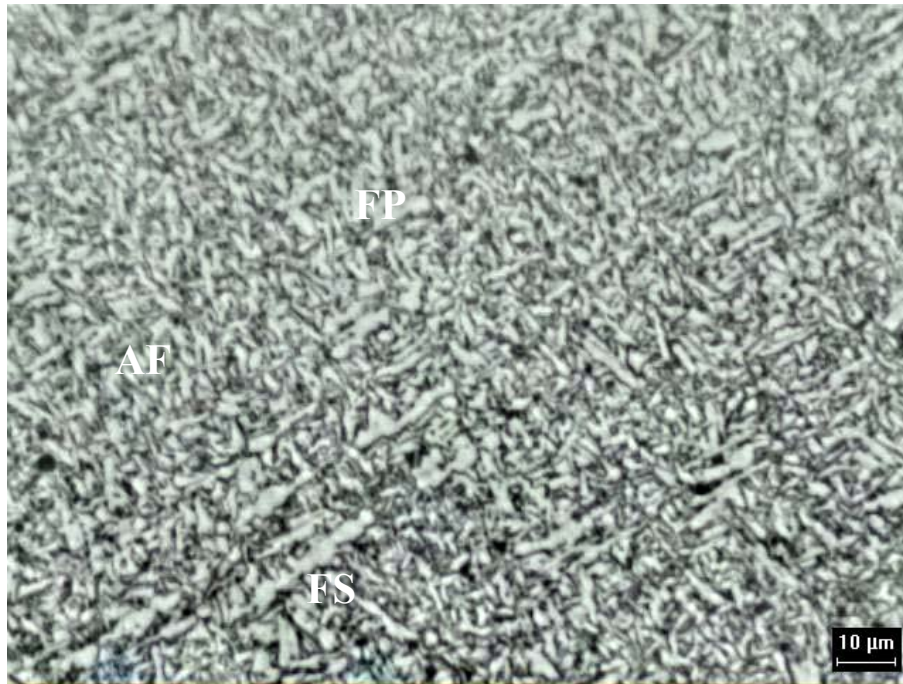
As Figuras 11 e 12 mostram a caracterização microestrutural da solda realizada por microscopia óptica, sem e com tratamento térmico, respectivamente.

Foram identificados nas micrografias os microconstituintes: ferrita acicular (AF), ferrita de segunda fase (FS) e ferrita primária (FP).

Figura 11 – Microscopia óptica do cordão de solda na condição “Como Soldado” Ataque Nital 2%, 500X

As micrografias obtidas por microscopia óptica não apresentam diferença significativa antes e após tratamento térmico, o que já era de se esperar, pois o tratamento térmico foi realizado na temperatura de 585°C, ou seja, abaixo de Ac1.

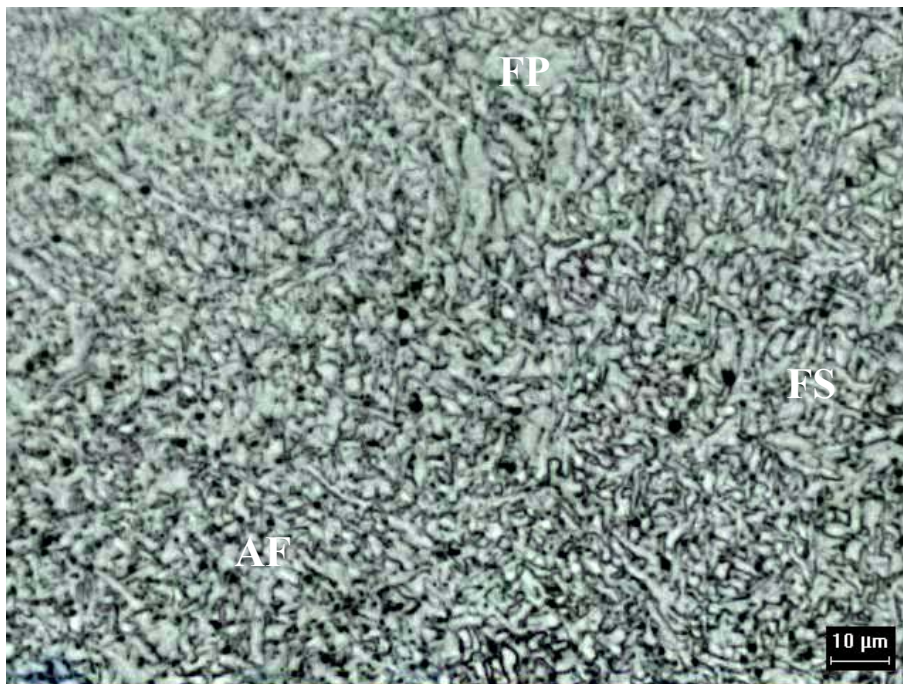
Figura 12 – Microscopia óptica do cordão de solda na condição “Como Tratado” Ataque Nital 2%, 500X

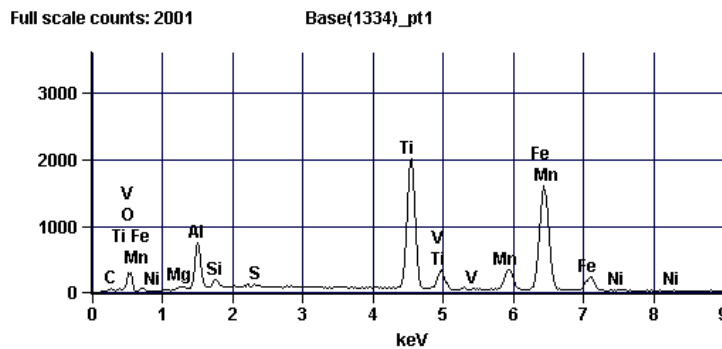
As amostras “Como Soldada” e “Como Tratada” foram analisadas em MEV e foram identificadas segregações de titânio, sendo este proveniente do fluxo (rutilo – TiO₂), como mostra a Figura 13. Daí vem o Ti identificado na análise química apresentada na Tabela 1.

O ponto 1 corresponde à inclusão, e o ponto 2 à matriz. A análise por EDS do ponto 1 mostra claramente que se trata de uma segregação de Ti. O Fe e o Mn identificados no ponto 1 correspondem à matriz ao redor da segregação.

Figura 13 – Espectroscopia por energia dispersiva das segregações. (a) Segregações; (b) Espectro da segregação; (c) Espectro da matriz.
