INFLUÊNCIA DOS MEIOS DE RESFRIAMENTO NA ESTRUTURA E RESISTÊNCIA AO DESGASTE DE UM AÇO BAIXA-LIGA FUNDIDO¹

EFFECT OF DIFERENT QUENCHING MEDIA ON THE STRUCTURE AND WEAR RESISTANCE OF A LOW-ALLOY STEEL

¹ *Contribuição técnica ao 64º Congresso Anual da ABM, 13 a 17 de julho de 2009, Belo Horizonte, MG, Brasil.*

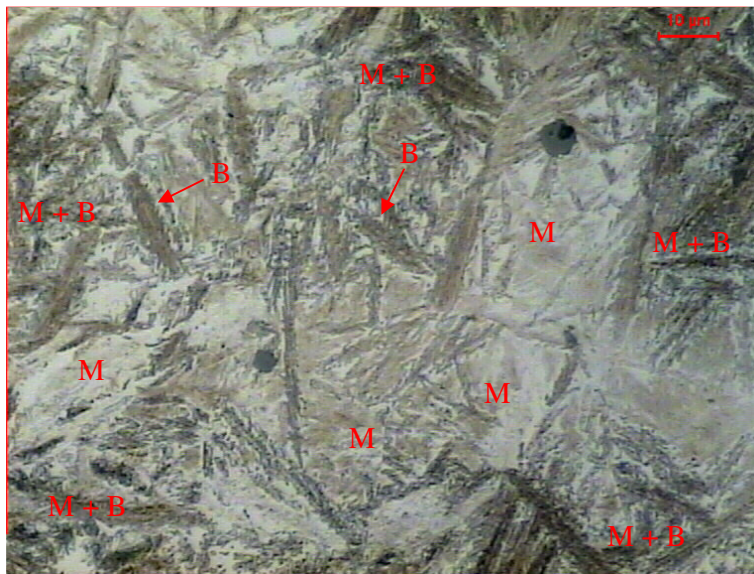
Figura 3: Estrutura do aço baixa-liga tratado e resfriado ao ar forçado

Na análise microestrutural, após tratamentos térmicos com resfriamento nos diferentes meios, as amostras apresentaram uma microestrutura constituída de martensita e bainita, como pode ser observado nas Figuras 3, 4 e 5 para os meios de resfriamento: ar forçado, óleo e água, respectivamente.

Foi observado o refinamento da estrutura em função do aumento da taxa de resfriamento, bem como uma diminuição do teor de bainita, de acordo com os resultados encontrados na quantificação dos microconstituintes para cada um dos meios de resfriamento utilizados. Na Tabela 2 são apresentados os resultados da quantificação dos microconstituintes.

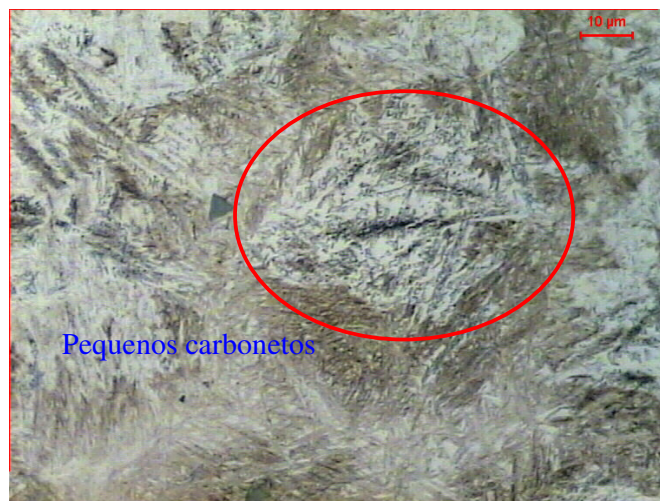
Figura 6: Região de carbonetos dispersos presentes na estrutura

Foram observados na estrutura, também, pequenos carbonetos dispersos (apresentados na área em destaque da Figura 6), defeitos de fundição (porosidade) e inclusões, principalmente de sulfeto de manganês, conforme indicado pelas setas nas Figuras 7 e 8, respectivamente.
