INSTALAÇÃO DE EIXO DE ACIONAMENTO TUBULAR LUBRIFICADO A ÓLEO NA NORTHSTAR-BLUESCOPE STEEL¹

INSTALLATION OF OIL LUBRICATED TUBE SPINDLES AT NORTHSTAR-BLUESCOPE STEEL

¹ Contribuição técnica ao 46º Seminário de Laminação – Processos e Produtos Laminados e Revestidos, 27 a 30 de outubro de 2009, Santos, SP.

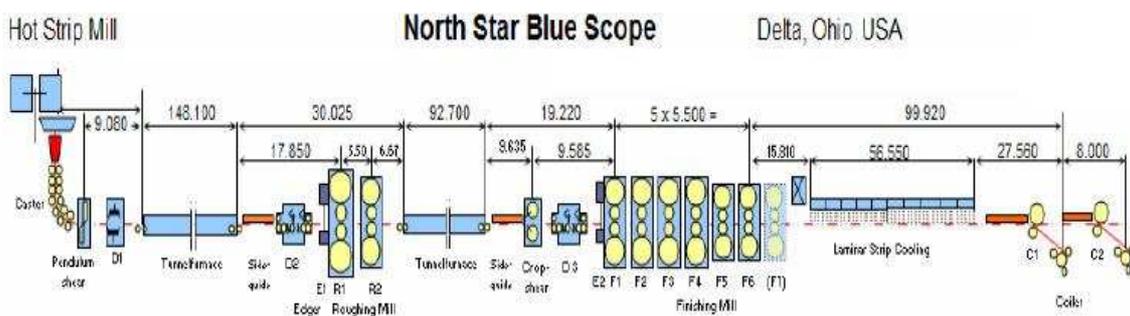
Fornecido originalmente por outro fabricante, o laminador foi construído com duas cadeiras de desbaste e seis cadeiras de acabamento (Figura 1). A configuração em oito cadeiras oferece uma ampla variedade de estratégias de laminação controlada para aperfeiçoamento da superfície, forma e ductibilidade. A laminação conta com dois laminadores verticais de bordas e três descarepadores que proporcionam melhor rendimento e uma superfície mais limpa. As cadeiras de acabamento são dotadas de sistema de deslocamento axial do cilindro de trabalho (*shifting*) e da força de flexão (*bending*), o que proporciona controle superior de coroa e forma. Rolos tensores entre cadeiras foram acrescentados em 2003. Todas as oito cadeiras são acionadas por motores elétricos de tamanhos variados, redutores e conjunto de pinhões. Os eixos fornecidos pelo fabricante original eram dotados de dentes de engrenagens cementados e temperados ou nitretados, com coroa central de engrenagem padrão.

Figura 1– Layout da Planta da NSBS.

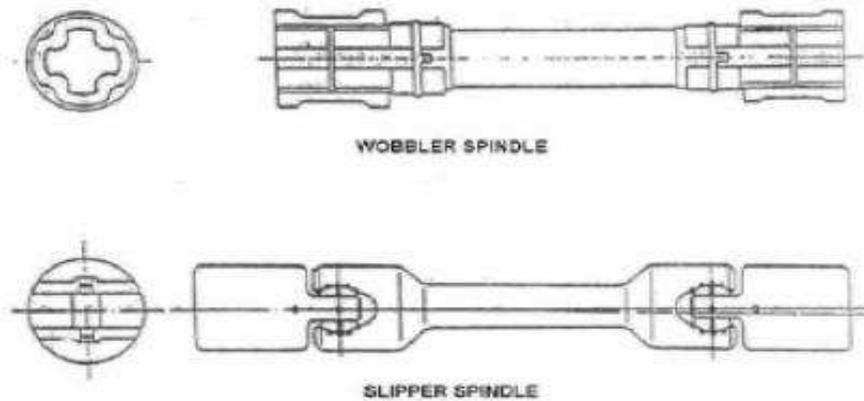
conexão macho que giravam caixas oscilantes de conexão fêmea. Mais tarde foram usados eixos deslizantes (*slipper*) do tipo "osso de cachorro" (Figura 2). Esses eixos deslizantes tinham alta capacidade de torque e movimentação angular, porém com velocidade limitada. Eixos oscilantes e deslizantes de gerações mais antigas demandavam uma manutenção considerável e, devido ao seu projeto original e aos métodos de fabricação, podiam falhar sem aviso, normalmente causando danos.

Figura 2 – Tipos antigos de eixos para laminadores.

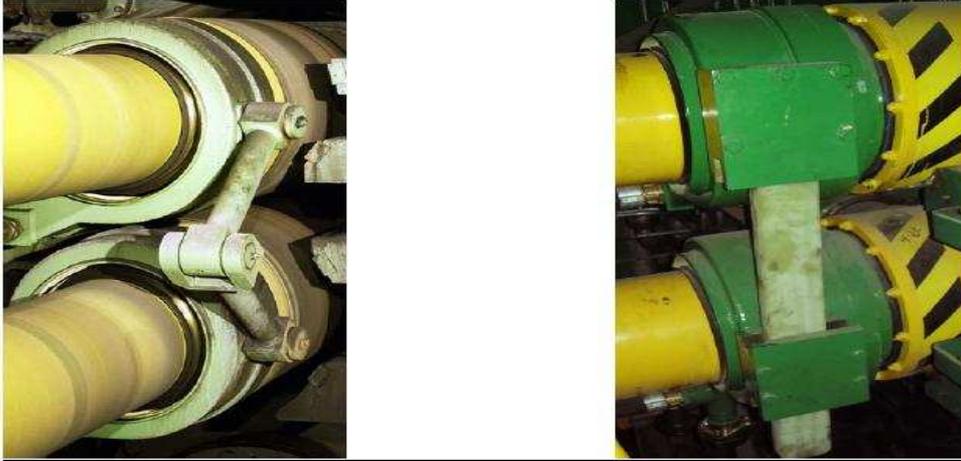
Desde sua introdução, os eixos com lubrificação a óleo contínua Sieflex evoluíram em diversos conceitos de projeto. Os primeiros projetos incorporavam caixas coletoras de óleo (Figura 3) montadas no eixo no lado do rolo. Muitos desses projetos ainda hoje são utilizados, porém estão sendo substituídos pelo conceito tubular.

Figura 3 – Projeto do sistema SIEFLEX lubrificado a óleo – lado do rolo.

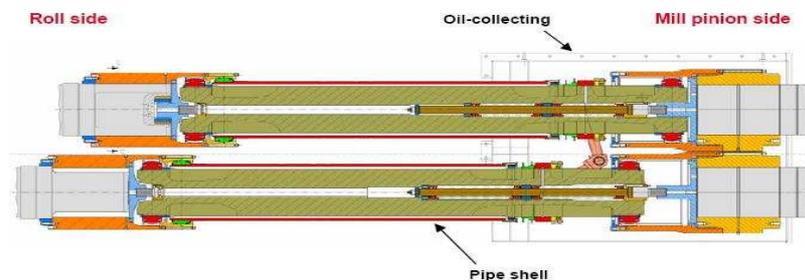
O conceito tubular Sieflex (patenteado pela SMS Siemag AG) consiste em um eixo com escoamento interno do óleo (Figuras 4 e 5), reduzindo, dessa forma, a manutenção a um nível o mais baixo possível. O óleo limpo e com temperatura regulada proveniente do sistema de lubrificação do laminador é introduzido no eixo pelo lado do acionamento e transferido para o lado do rolo através de um duto central. O óleo circula através dos elementos de engrenagem do lado do rolo e é transferido por intermédio de um tubo montado externamente de volta para um coletor de óleo montado no lado de acionamento. O óleo aquecido retorna para o sistema de circulação de óleo do laminador, para resfriamento e limpeza (Figura 6). A lubrificação contínua tem diversas vantagens. Quinze litros de óleo por minuto (3,96 galões) resfriam continuamente os elementos de engrenamento e remove possíveis contaminantes que poderiam danificar o eixo. O óleo circulante mantém a qualidade e temperatura constantes, reduzindo dessa forma a geração de calor que poderia destruir os elementos de engrenamento.

Figura 4– Eixo tubular lubrificado a óleo SIEFLEX para laminador a quente.

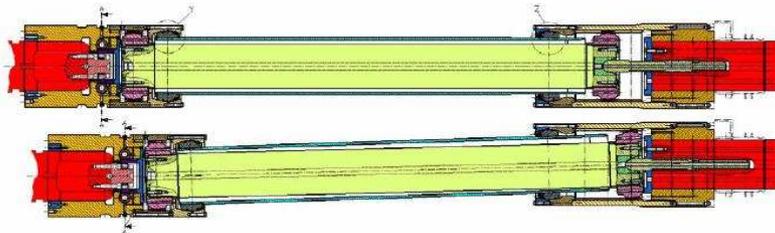
Figura 5 – Eixo tubular SIEFLEX para laminador a frio com óleo através do eixo-pinhão.

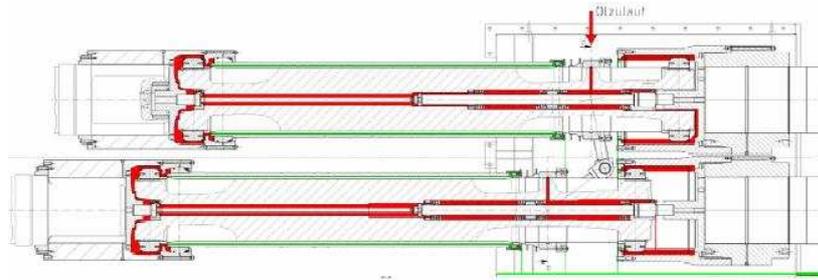
Figura 6 – Escoamento do óleo através do eixo tubular. Vermelho entrada; verde saída.

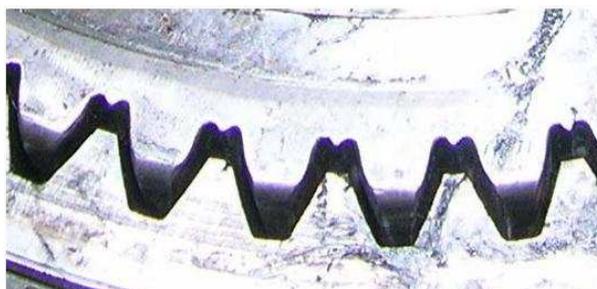
Conforme dissemos anteriormente, desde início de operação da NSBS, todas as oito cadeiras de laminação a quente foram equipadas com eixos de engrenagem lubrificados com graxa. Esses eixos eram cementados e temperados ou nitretados (dependendo da cadeira) com guia de raiz nas engrenagem da conexão macho (Figura 7). As luvas do lado dos rolos de laminação eram dotadas de chapas de desgaste substituíveis nas partes planas.

Figura 7 – Configuração original dos dentes dos engrenamento.

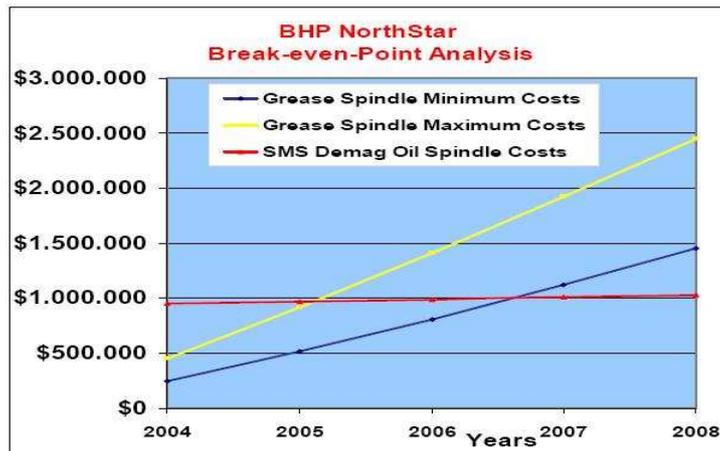
Em 2003, foi realizado um estudo interno e a NSBS decidiu substituir todos os eixos lubrificados por graxa pelos lubrificado a óleo. A NSBS solicitou preços e conceitos de engenharia a diversos fornecedores. Após um cuidadoso processo de seleção, que incluiu uma análise de custo-benefício (Figura 8), optou pelos eixos tubulares Sieflex lubrificados a óleo (Figura 9).

Figura 8 – Análise de custo-benefício original base 2004.

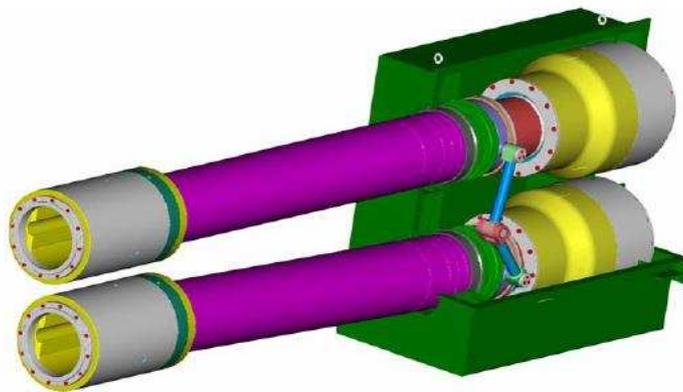
Figura 9 – Desenho conceitual do eixo tubular Sieflex.

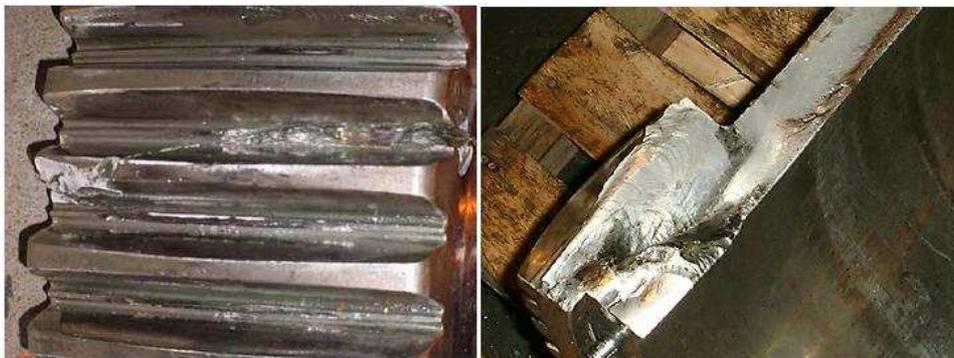
- danos nas partes internas relacionados à capacidade de torque. Essas questões (Figura 10) foram avaliadas através de análise destrutiva e por elementos finitos – FEA.

Figura 10 – Quebra dos dentes após quatro meses de operação.

Resumindo, descobriu-se que a capacidade de transmissão de torque dos eixos originais lubrificadas com graxa era insuficiente para transmitir os torques reais necessários para o processo de laminação da NSBS. Assim, foi preciso considerar o novo conceito de eixos tubulares com uma maior capacidade de transmissão de torques. Os materiais e a geometria dos elementos de engrenagem do eixo tubular Sieflex foram aperfeiçoados para aumentar a capacidade de transmissão de torque e para todas as cadeiras foram projetados com dentes padronizados cementados e temperados de forma a aumentar a resistência mecânica e ao desgaste. As chavetas removíveis da carcaça foram substituídas por carcaça integral cementadas e temperadas conforme padrão SMS Siemag, aumentando assim a seção transversal e a respectiva resistência em mais de 25% (Figuras 11 e 12). A seção transversal da luva do projeto original era de 89,6 mm e o novo 114,5 mm.

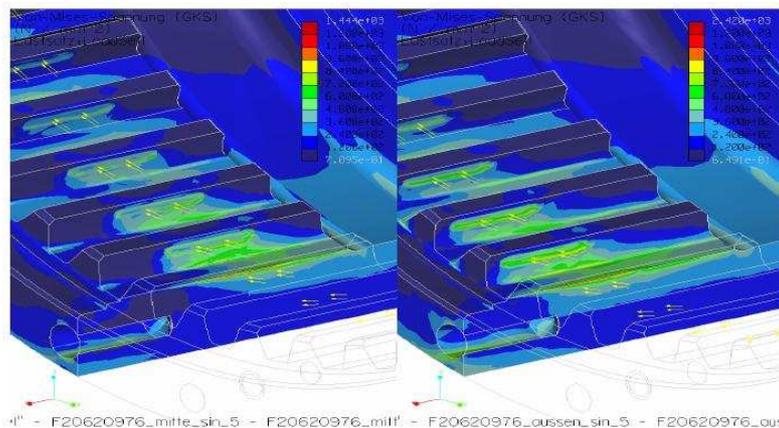
Figura 11 – Análise FEA das engrenagens da luva lado do rolo.

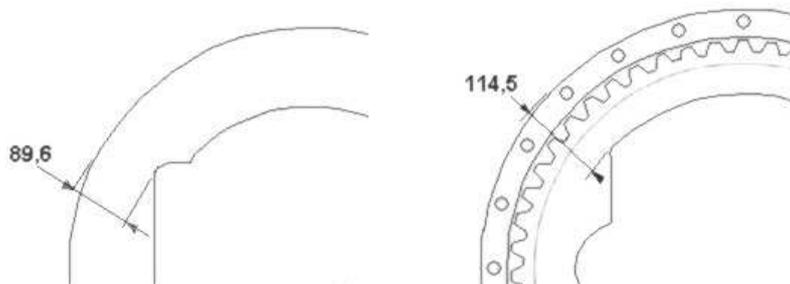
Figura 12 – Seção transversal da luva da extremidade lado do rolo. Original 89,6 mm x Sieflex 114,5 mm.

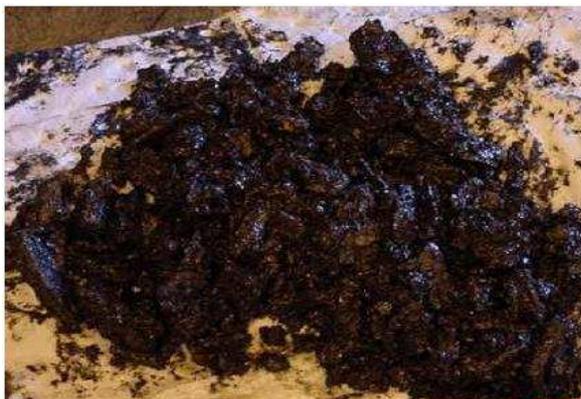
- Danos nas partes internas relacionados ao calor. Da mesma forma que a questão acima, partes danificadas pelo calor foram submetidas a ensaios destrutivos. O aumento do calor foi resultado da perda, baixo nível e separação da graxa pela força centrífuga, particularmente nas cadeiras de mais alta velocidades (Figura 13). Felizmente, em função de seu projeto, os eixos tubulares lubrificadas a óleo removem o calor das cavidades internas do eixo com engrenagem. Assim, os danos causados pelo calor existentes na NSBS foram eliminados pela simplesmente mudança do conceito de lubrificação.

Figura 13 – Graxa removida dos eixos originais da NSBS.

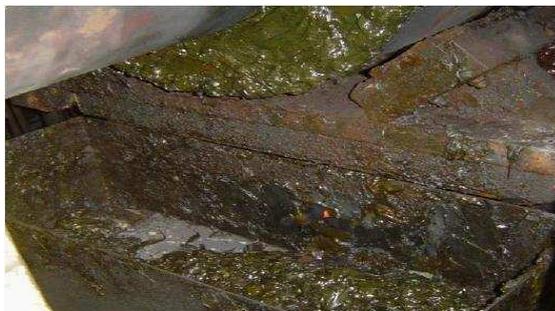
- Perda de lubrificação e impacto na limpeza. A perda de lubrificação é o problema mais comum dos eixos lubrificados com graxa. Não importa os materiais de vedação e o projeto, a perda de graxa ocorre mais comumente durante trocas de rolos. Na NSBS, foram projetadas e instaladas grandes caixas coletoras sob a extremidade do eixo no lado do rolo de trabalho e no lado do acionamento (Figura 14).

Figura 14 – Coletor de graxa da NSBS.

Ao longo do tempo, essas caixas se enchem de graxa e precisam ser removidas e limpas. A segunda maior causa de perda de graxa é a separação durante a operação. Em termos simples, isso ocorre quando o calor destrói os elementos internos da graxa que transportam óleo. Se os eixos não forem engraxados freqüentemente, a incidência de danos por calor é acelerada. Infelizmente, a única maneira de engraxar o eixo é parar o equipamento, o que aumenta o tempo de parada programada ou não. Foi verificado que todos esses desafios relacionados à graxa poderiam ser eliminados pela introdução de eixos tubulares com lubrificação a óleo Sieflex.

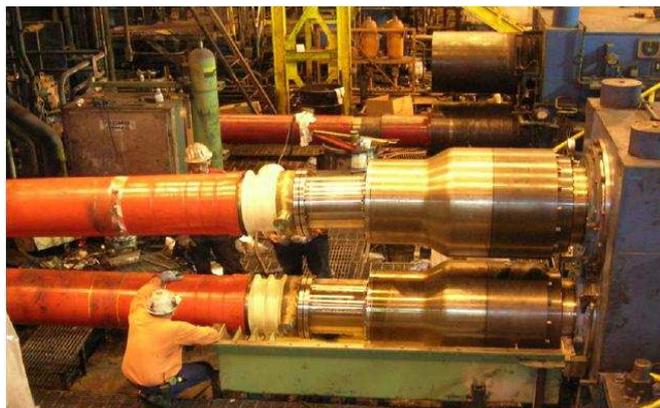
Figura 15– Eixos Sieflex instalados na cadeira F2 sem a tampa do coletor de óleo.

A instalação dos eixos tubulares lubrificados a óleo foi realizada em diversas fases ao longo de 18 meses, com prioridade para as cadeiras que apresentavam o mais alto custo de manutenção. As cadeiras R2 e F2 foram as primeiras a serem instaladas em junho de 2005 (Figuras 15-16), a F1 em junho de 2006 e F5-F6 em novembro de 2006. Ocorreram inicialmente alguns pequenos problemas com a angularidade do eixo, resultantes das mudanças imprevistas no projeto do equipamento de troca de rolos e em procedimentos operacionais da laminação. Tanto a NSBS quanto a SMS Siemag AG abordaram e resolveram esses problemas imediatamente.

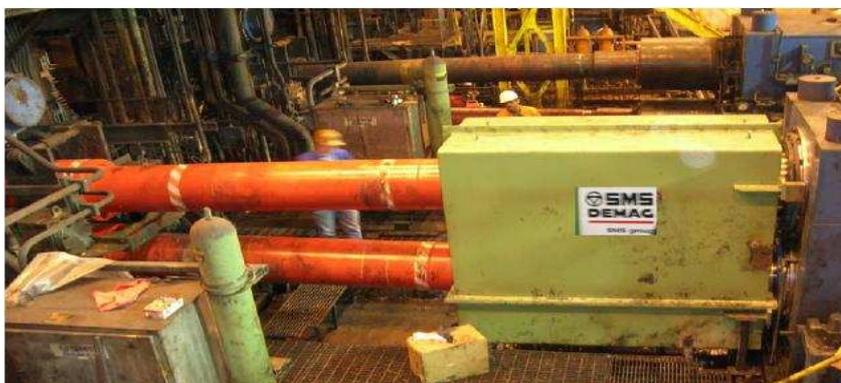
Figura 16 – Instalação completa do eixo na cadeira F2, junho 2005. Ao fundo o eixo lubrificado por graxa em F1.

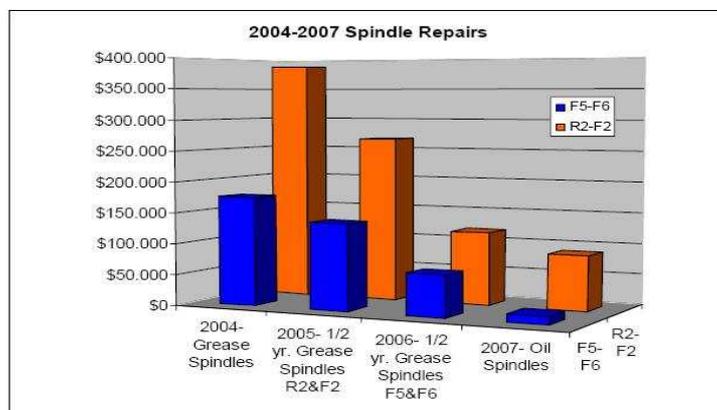
Desde a instalação dos eixos tubulares lubrificados a óleo SIEFLEX nas cadeiras R2, F1, F2, F5 e F6 da NSBS, os custos gerais de manutenção dessas cadeiras diminuiu drasticamente (Figura 17). Em geral, houve uma redução de 75% nas cadeiras convertidas, sendo que, desses custos de reparo, um grande percentual pode ser atribuído a questões não relacionadas diretamente aos eixos, como maior resistência dos materiais laminados e acidentes na laminação.

Figura 17 – Custos totais com reparo antes e após conversão Sieflex.

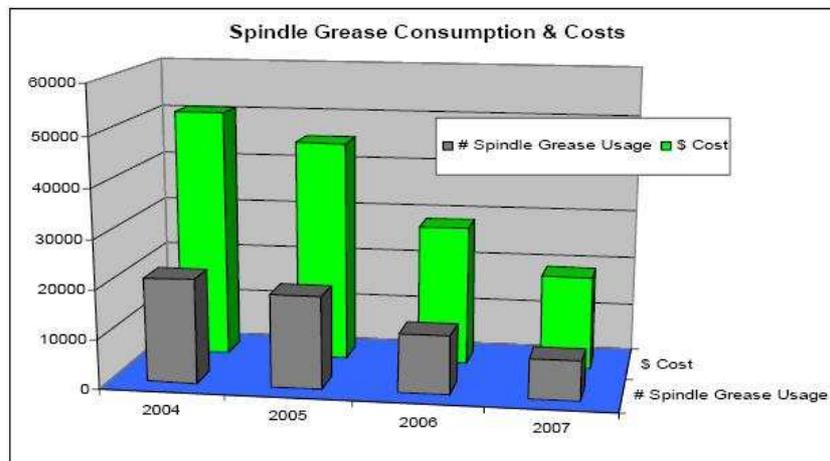
que a prevista (Figura 18). O consumo de graxa caiu 60% e esses dados ainda incluem as três cadeiras com eixos lubrificados por graxa.

Figura 18 – Consumo total de graxa.

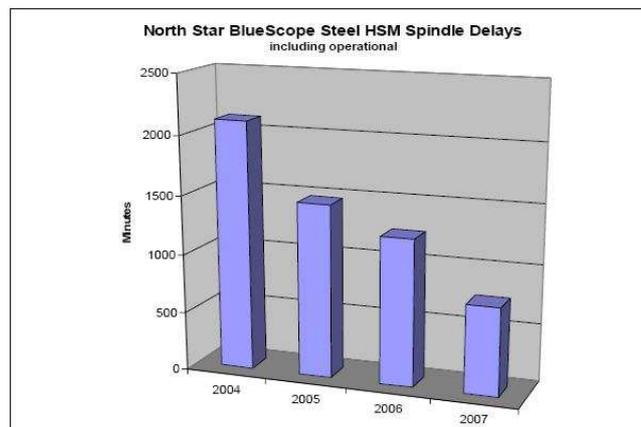
O tempo de parada programado e não programado relacionado ao eixo também reduziu drasticamente (Figura 19). As cadeiras F5-F6, por exemplo, não sofreram paralisações devido ao eixo desde a sua conversão, enquanto R2-F2 sofreram somente uma paralisação, mas não atribuída ao desempenho do eixo (ou seja, problemas da laminação).

Figura 19 – Atrasos relacionados aos eixos da NSBS.

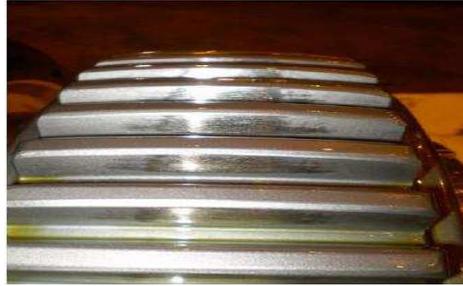
Após aproximadamente um ano de serviço (dois milhões de toneladas) nas cadeiras F5-F6, dois eixos foram removidos para inspeção preventiva. Como pode ser visto na Figura 20, os danos nos dentes causados pelo desgaste e pelo calor foram eliminados.

Na verdade, os dentes de engrenamento exibem padrões de desgaste típicos. Não foi virtualmente possível medir desgaste da luva na extremidade lado do rolo. Os eixos foram remontados e instalados. A próxima remoção programada para inspeção preventiva será após quatro anos de serviço (mais de oito milhões de toneladas). O melhor desempenho anterior dos eixos lubrificados por graxa foi de 700.000 toneladas e em geral todas as peças precisaram ser substituídas para que esse ponto fosse atingido.

Figura 20 – F5-F6 após um ano de serviço dois milhões de toneladas.

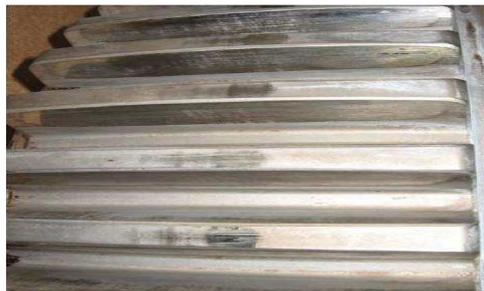
Os novos eixos lubrificados a óleo das cadeiras R2-F2 foram removidos diversas vezes desde a sua instalação, principalmente por questões operacionais da

laminação. A cada vez, os dentes foram inspecionados, medidos e fotografados (Figura 21).

Figura 21 – R2-F2 após laminadas e dois milhões de toneladas.

A vida útil esperada dos elementos de engrenagem e luvas é comparável com a obtida nas bancadas F5-F6.
