INTERACCIÓN ENTRE EL CALCIO Y LAS PLACAS DE VÁLVULA DE $\text{Al}_2\text{O}_3\text{-ZrO}_2\text{-C}^1$

INTERACTION BETWEEN CALCIUM AND $\text{Al}_2\text{O}_3\text{-ZrO}_2\text{-C}$ SLIDE GATE PLATES

¹ Contribución técnica al 42º Seminario de Acería, 15 al 18 de maio de 2011, Salvador, BA, Brazil.

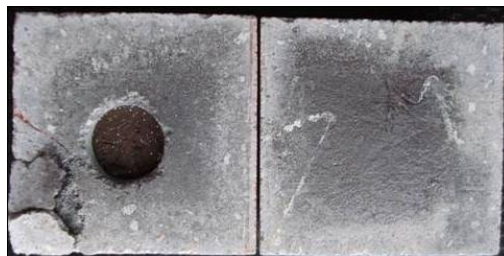
Grupo III. (4 ciclos hasta 900°C). El aspecto de las muestras luego del último ciclo se presenta en las Figuras 11, 12 y 13. En general se observó decarburación y cambio de coloración en el centro de la tapa. En la tabla 9 se indica la evolución del espesor decarburado una vez finalizado cada ciclo.

Figura 12. Aspecto de la muestra II luego del 4^{to} ciclo.

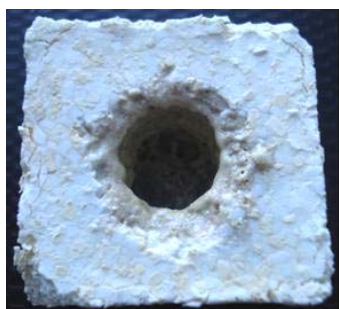
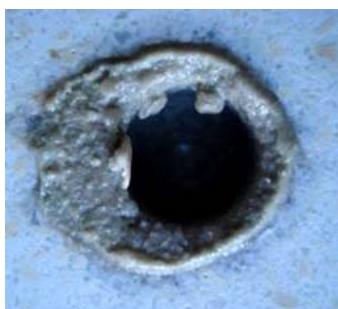
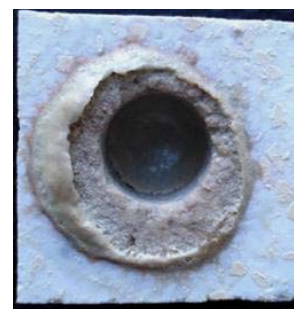
En la Figura 14 se presenta el aspecto de cada uno de los materiales después del tratamiento hasta 1600°C. El material I presentó degradación de la integridad estructural de la placa: decarburación, fisuras, concentraciones de hierro y desprendimiento de material (Figura 14a). Los materiales II y III mantuvieron su integridad estructural a pesar de la decarburación (Figuras 14 b y c).

(a) Material I

(b) Material II

(c) Material III

Figura 14. Aspecto de las muestra luego del ensayo de corrosión estática hasta 1600°C durante 1 hora con escoria sintética.

Respecto al ensayo realizado con la escoria sintética, se determinó que el material identificado como I presentó la menor resistencia a la corrosión por esta escoria y con desintegración estructural del material refractario: fisuras, concentraciones de hierro y desprendimiento de material. Este material presenta sílice libre, óxido susceptible a la formación de compuestos de bajo punto de fusión. De acuerdo con el diagrama ternario Al₂O₃-CaO-SiO₂, el óxido de calcio al reaccionar con las fases presente en el material refractario de la placa, forma compuestos de bajo punto de fusión, tales como: anortita (CaO.Al₂O₃.2SiO₂) y gelenita (2CaO.Al₂O₃.SiO₂), que generan severos desgastes por corrosión.
