MELHOR APROVEITAMENTO DE GCO ATRAVÉS DO RESTABELECIMENTO DO BOOSTER IHI¹

BETTER USE OF COKE OVEN GAS THROUGH RESTABLISHMENT IHI COMPRESSOR

¹ Contribuição técnica ao 32º Seminário de Balanços Energéticos Globais e Utilidades e 26º Encontro de Produtores e Consumidores de Gases Industriais, 16 a 19 de agosto de 2011, Salvador, BA.

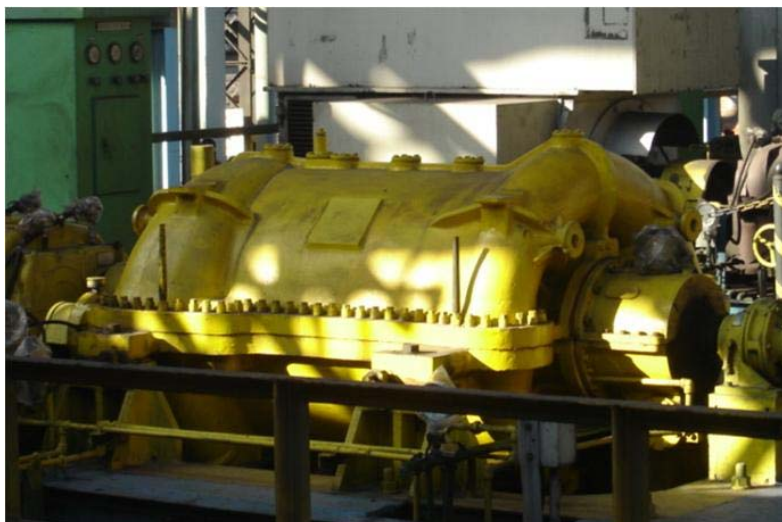
Figura 1. Detalhe do booster IHI.

O sistema de distribuição de gás de coqueria de alta pressão para UPV conta com um sistema de compressores centrífugos de quatro estágios conhecidos como *booster's* IHI. Estes boosters se encarregam de elevar a pressão de gás de coqueria de 450 mmca para aproximadamente 4.500 mmca.

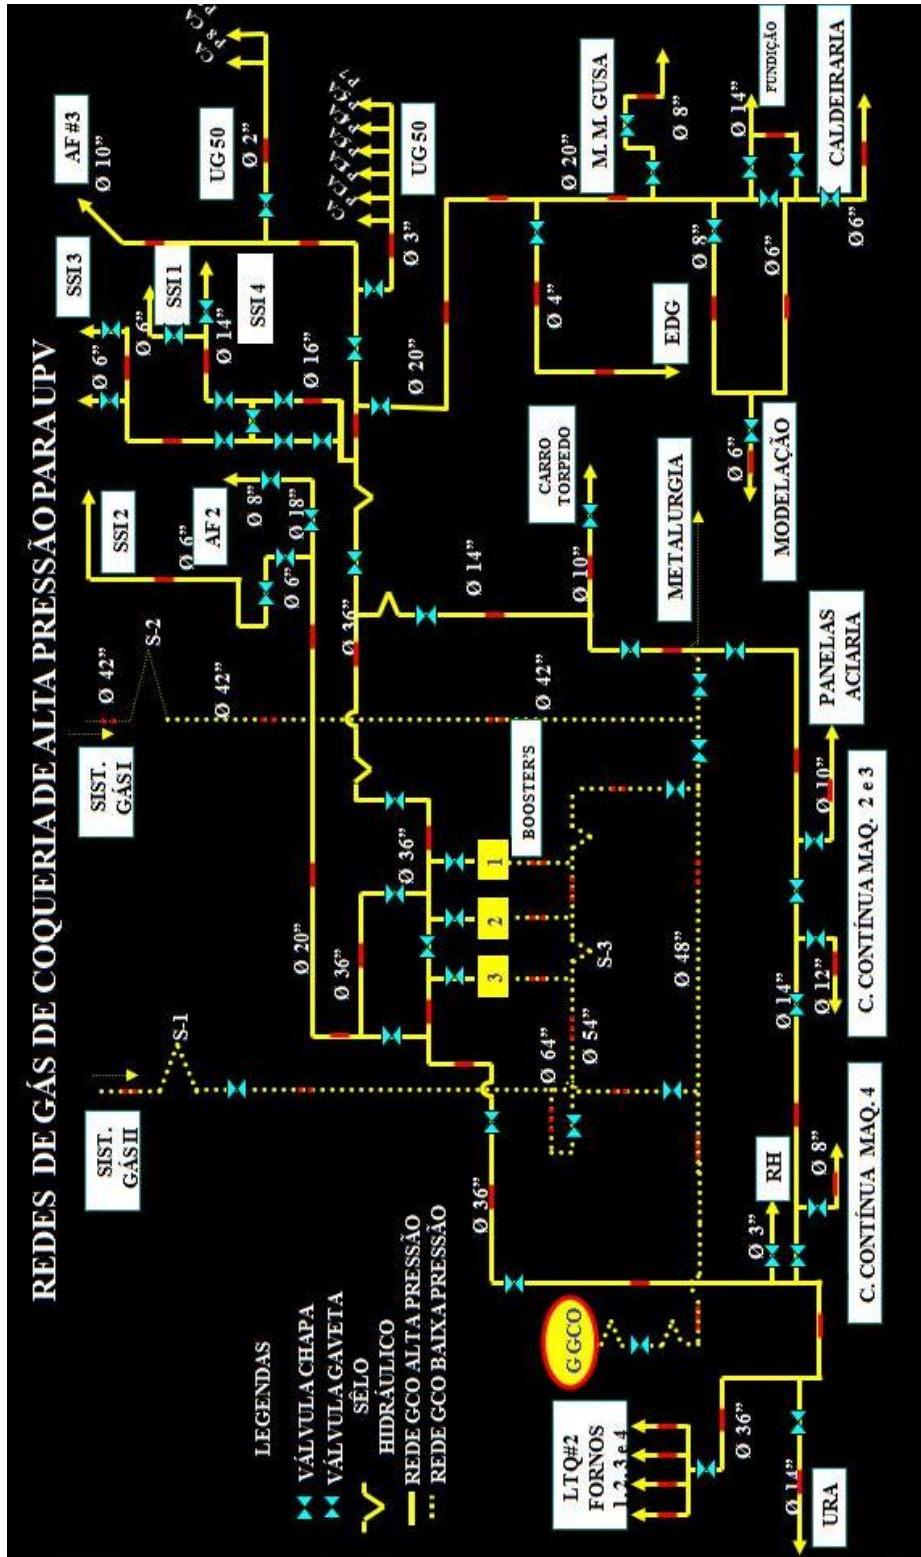
Figura 2. Distribuição de GCO para UPV.

Detalhe do sistema de distribuição de gás de coqueria para UPV.
