# MELHORIA DE PROCESSO CORROSIVO NA CÂMARA DE VAPOR DA MÁQUINA DE LINGOTAMENTO #1 DA ARCELORMITAL TUBARÃO\*

## CORROSION PROCESS IMPROVEMENT AT SPRAY CHAMBER OF THE CONTINUOUS CASTING MACHINE #1 IN ARCELORMITTAL TUBARÃO

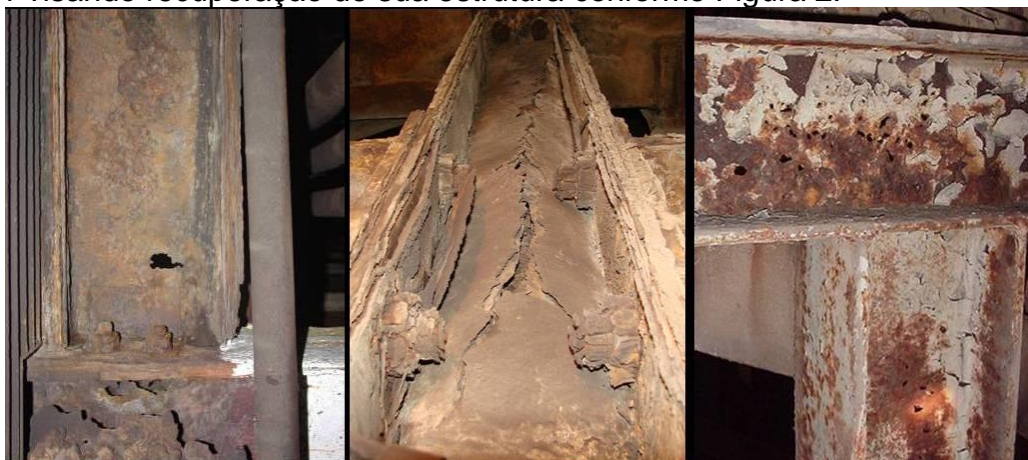
**Figura 2.** Partes da estrutura da MLC#1 substituídas em 2012

Historicamente estas máquinas têm sido submetidas a processos corrosivos na câmara de vapor e na estrutura, sendo que em 2012 houve forte intervenção na MLC#1 visando recuperação de sua estrutura conforme Figura 2.

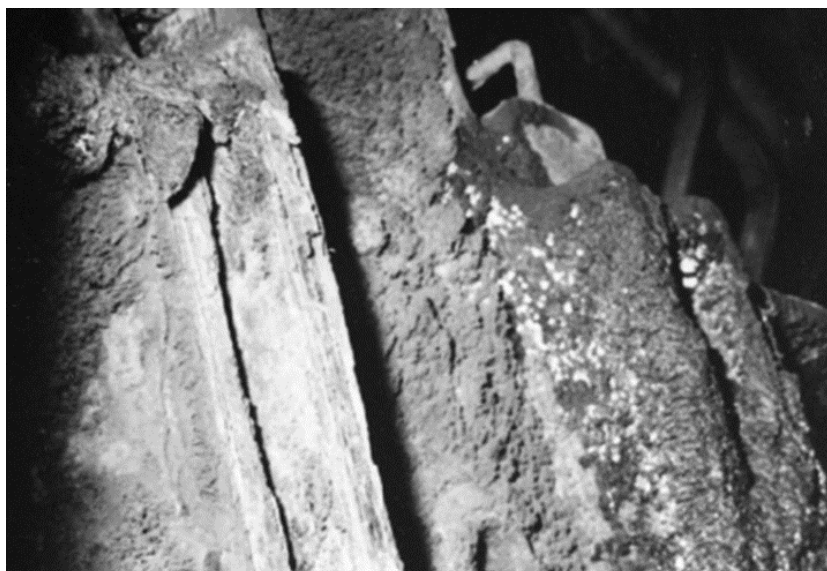
**Figura 3.** Exemplo genérico de severa corrosão por oxigênio em vigas estruturais na câmara de vapor; o aço-carbono é transformado em camadas de produtos de corrosão de óxido de ferro – 8 anos de operação.

Certas máquinas podem experimentar severa corrosão por oxigênio em curtos períodos de tempo, enquanto outras podem ser minimamente afetadas. As condições que afetam a corrosão por oxigênio são: temperatura, projeto e operação do sistema, e exposição para outros agentes agressivos como ácidos (ânions agressivos). A presença de ácido, proveniente de elementos contidos nos pós fluxantes (F e C), acelera de forma alarmante a taxa de corrosão conforme exemplo da Figura 03.

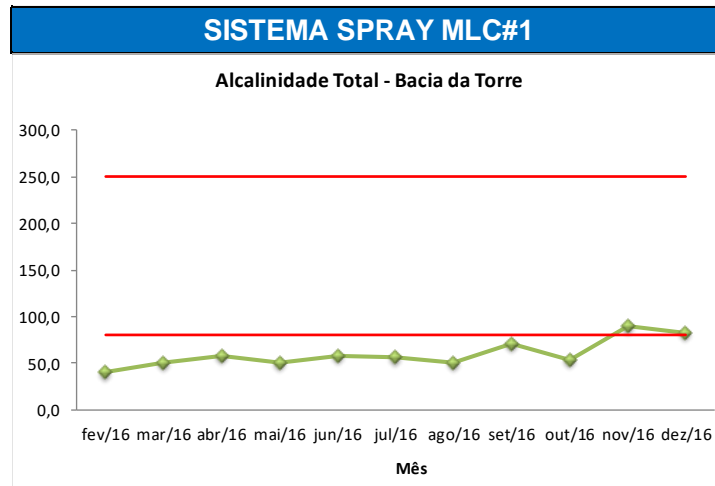
Figura 5. Controle de Alcalinidade da MLC#1 antes dos testes.

como indicado acima (alternativas b e c). Mas este uso da soda é de difícil controle, é localizado, e pode gerar muitas alterações de pH favorecendo a deposição de sais de ferro e de outros compostos (Zinco, Carbonato de cálcio) nos bicos sprays. Se aplicada na bacia da torre, como era feito na AMT, não gerava a alcalinidade mínima desejada na água de spray, não evitando a queda de pH abaixo do segmento zero (Figura 5):

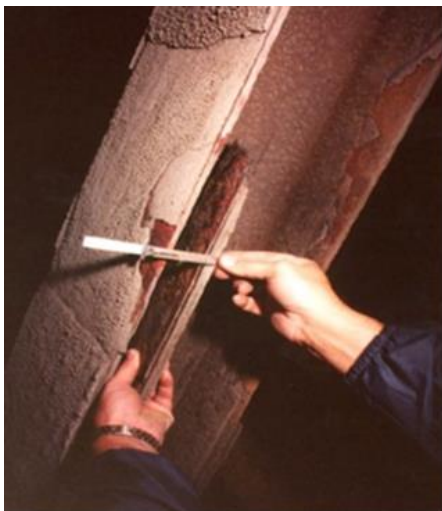
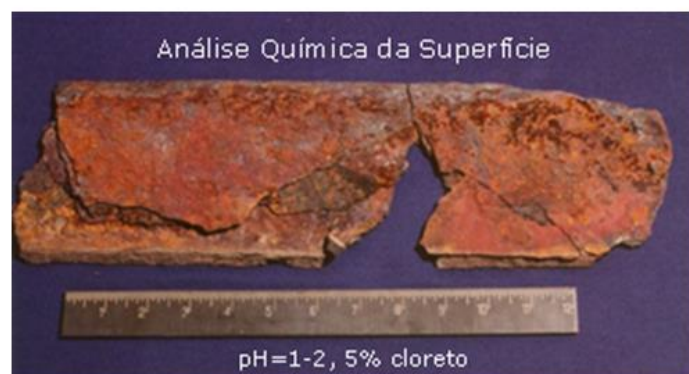
**Figura 6.** Exemplo de corrosão acentuada em uma viga estrutural causada por cloretos como consequência de aumento de cloração pelo aumento das contaminações de óleos e graxas.

O mecanismo de corrosão por escamação envolve a transferência de íons cloreto da água de spray para regiões não-úmidas da estrutura da máquina. O cloreto se deposita nas superfícies metálicas devido às condições úmida / seca nesta área. O cloreto então migra através dos produtos de corrosão de óxido de ferro e acelera a corrosão anódica do metal.

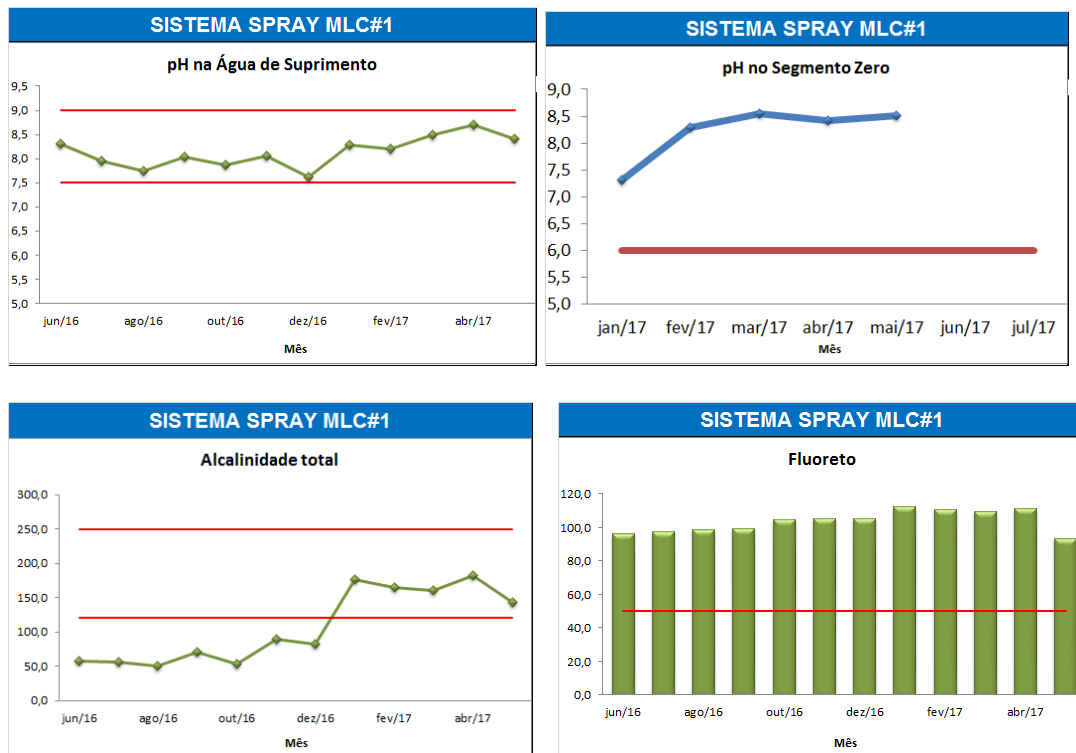
Figura 9. Gráficos de acompanhamento analítico do teste

Observa-se, então, que o aumento da alcalinidade para a faixa de 120 – 200 ppm foi adequado para manter o pH no segmento zero acima de 6,0 (antes, com a aplicação de soda, este parâmetro ficava entre 50-80 ppm). O teor de fluoreto manteve-se estável no período, indicando que não se alterou a contaminação com ácido fluorídrico.
