MELHORIA NA CONDIÇÃO DE FUNCIONAMENTO DO SISTEMA HIDRÁULICO DAS BOBINADEIRAS DO LTQ¹

¹ *Contribuição Técnica ao 42º Seminário de Laminação Processos e Produtos Laminados e Revestidos; 25 a 28 de Outubro de 2005, Santos, SP, Brasil.*

HOT STRIP MILL REEL HYDRAULIC SYSTEM OPERATIONAL IMPROVEMENT

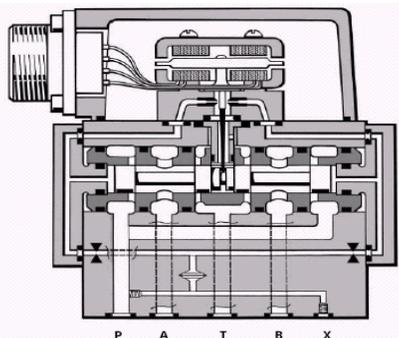
Figura 1. Conjunto Servo Piloto

Conforme Tabela 1, a folga entre o carretel e a luva – Piloto – varia de 1 a 4 micra, o que torna as partículas nesta faixa de tamanho crítica para o componente, conseqüentemente para o sistema.

Como mostrado no início do trabalho, as servo-válvulas são os componentes mais sensíveis de todo o circuito hidráulico, pois possuem folgas reduzidas e grande parte da precisão processo, depende do desempenho destas.

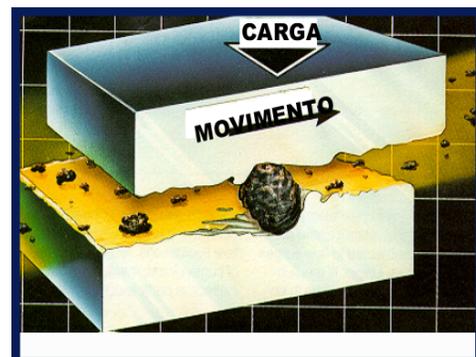
Figura 2. Tamanho da partícula x folga

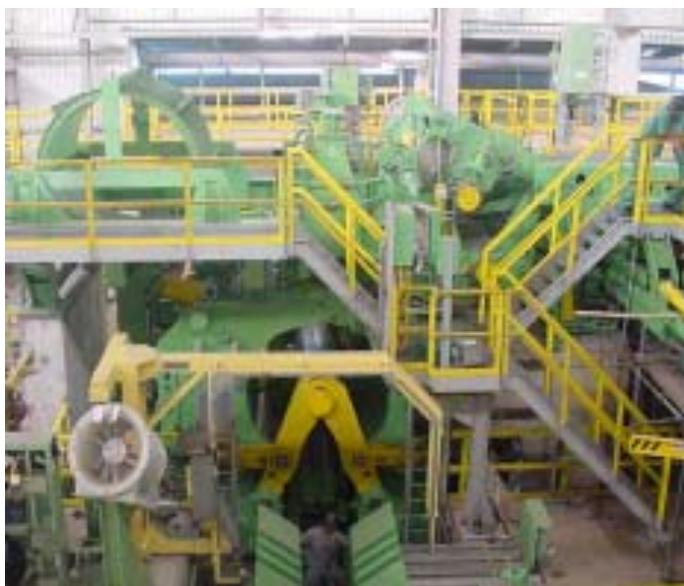
Figura 3. Bobinadeiras

A unidade principal das bobinadeiras do LTQ – HY06 – é responsável pelos principais acionamentos das duas Bobinadeiras. Por ser o ultimo conjunto da linha do Laminador, é um equipamento que em caso de falha, causará a geração de sucata, e provocará inclusive uma parada do laminador.

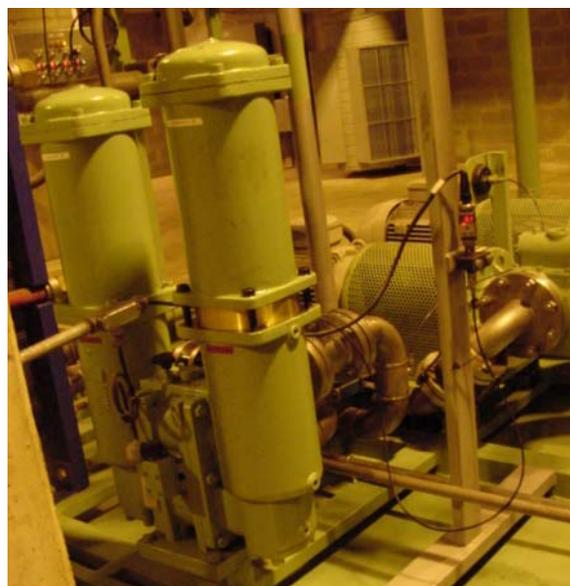
Figura 4. HY06

O HY06 é dotado de um sistema de filtração composto por filtros na linha de retorno, linha de recirculação, linha de pressão, respiro e possui filtros de alto colapso para as linhas piloto das servo-válvulas. Além disso a fim de minimizar a geração de partículas o reservatório e as tubulações são de aço inoxidável. Em seu circuito hidráulico existem 24 (vinte e quatro) servo-válvulas instaladas e 6 (seis) válvulas Proporcionais.

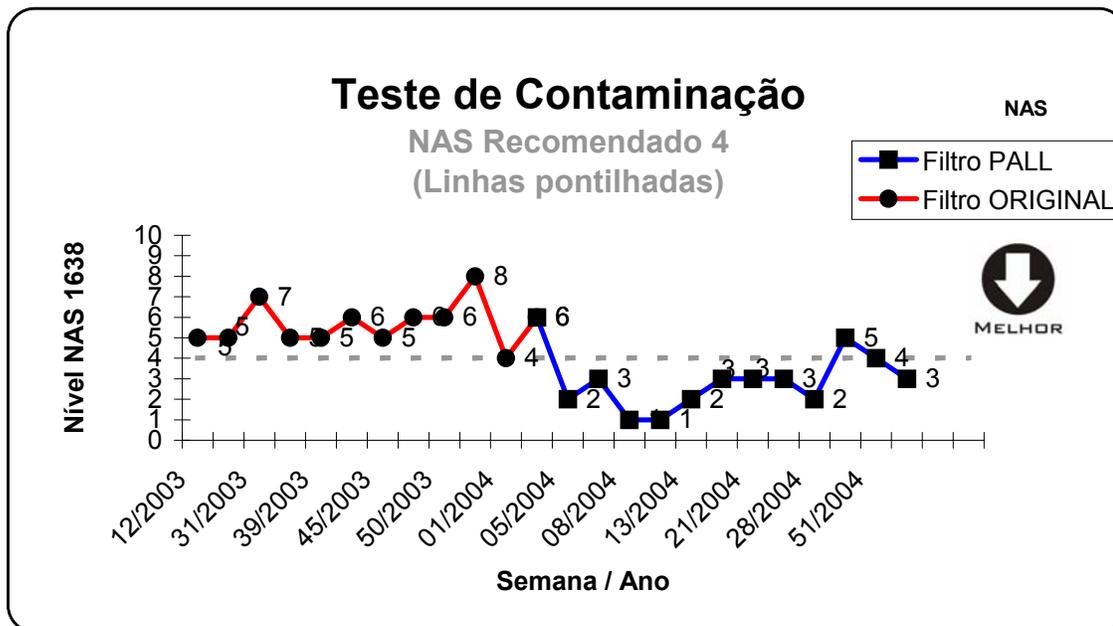
Gráfico classe NAS / Semana - Histórico CST e laudos SLS

Figura 5. Histórico dos laudos de Contaminação.

Em 07/01/04, foi coletado uma amostra e o resultado da análise foi NAS 6. Decidiu-se instalar os novos elementos filtrantes ainda na parada do corrente mês, dependendo apenas da finalização dos estudos por parte do novo fornecedor, estes foram instalados em 29/01/04. Realizado junto ao novo fornecedor um teste de desempenho, no qual avaliamos a performance dos novos elementos filtrantes. Seguiu-se então as recomendações de instalação do mesmo e fizemos um acompanhamento mais estreito e sistemático, com amostras periódicas realizadas pelo SLS da Pall (Laboratório que realiza contagem óptica de partículas com valor judicial) e pelo nosso Laboratório de Lubrificantes.

Para os resultados acima mostrados foram necessários, apenas as trocas dos elementos da linha de retorno, recirculação e respiro, pois de acordo com nosso novo

fornecedor a taxa de filtração obtida pelo retorno e recirculação (~ 30%), aliada a eliminação de ingresso pelo respiro, seria suficiente para o resultado almejado.

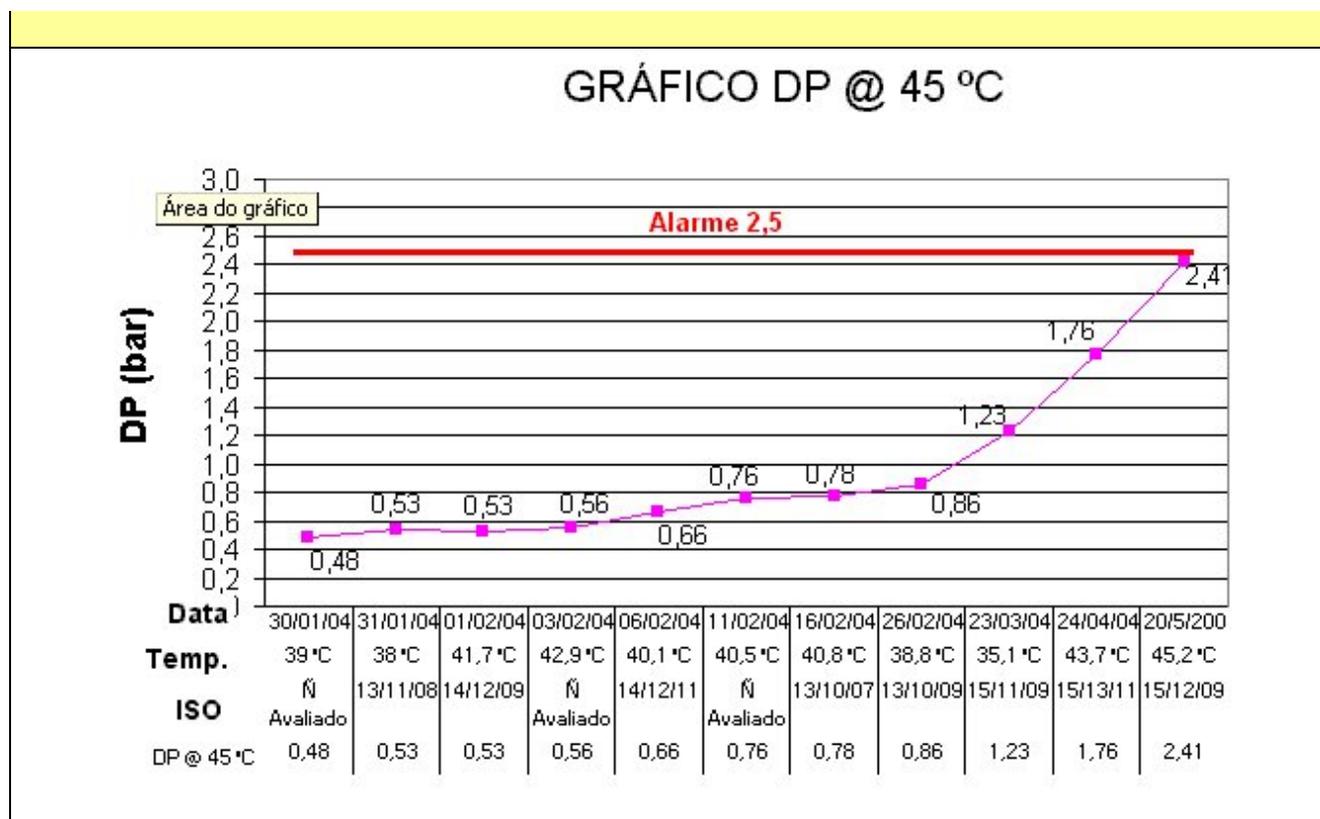
Figura 6. Desenvolvimento do diferencial de Pressão.

O gráficos acima apresentam a evolução do Δp do elemento da linha de recirculação. Tais valores estão corrigidos em função da Temperatura, a fim de avaliar melhor a curva já anteriormente prevista pelo fabricante dos produtos usados, ou seja, a uma temperatura média de 45 °C , como se comportou a elevação do diferencial de pressão (Δp). A curva corrigida se comportou igual a curva teórica de aumento do Δp em relação ao tempo, sendo que, uma vez que a curva esta com a viscosidade corrigida, há apenas uma variável a influenciar na elevação da mesma: **A contaminação**.

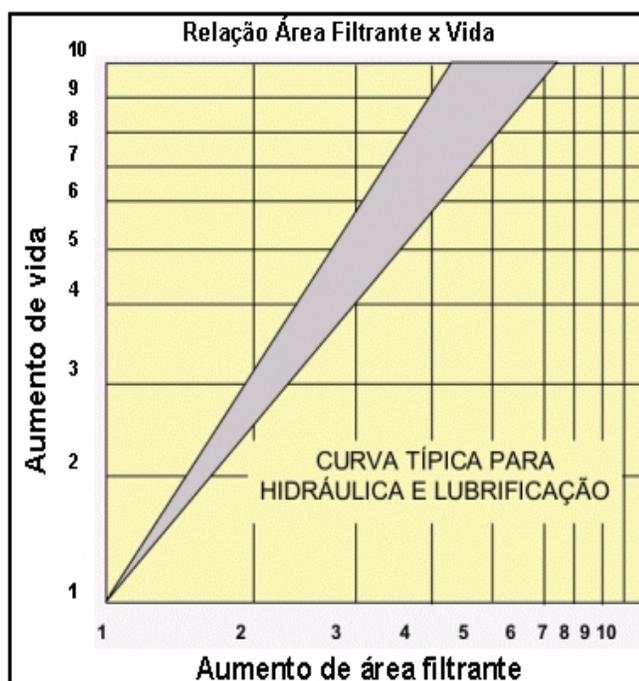
O gráfico da Figura 7, mostra o comportamento teórico da relação de melhor performance dos elementos filtrantes em função da vida do mesmo. No final do ano de 2003 iniciamos uma nova campanha com este sistema e ainda estamos operando com este.

Figura 7. Avaliação de vida com relação ao diferencial de pressão inicial.

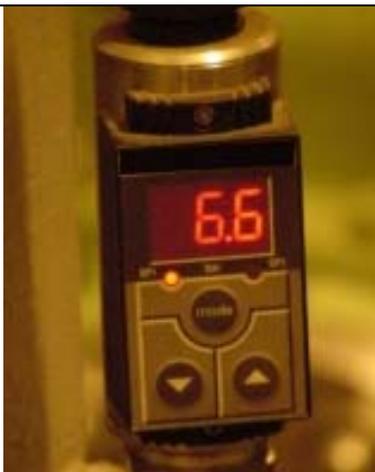
Figura 8. Indicação da Pressão Antes do Filtro original e pressão de saída igual a 5,6 bar

Nas Figuras 8 e 9, estão fotos dos manômetros digitais, com valores das medições realizadas no HY06, sob as mesmas condições de temperatura do óleo, vazão e com elementos recém colocados nas carcaças para ambos os fabricantes.

O Δp_i – perda de carga inicial – do elemento novo foi de 0,5 bar. Medições futuras comprovaram que em relação aos pontos de medição a carcaça vazia provoca uma perda de carga fixa de 0,2 bar. Por tanto o memorial de calculo do Δp_i do novo elemento da linha de recirculação estava correto.

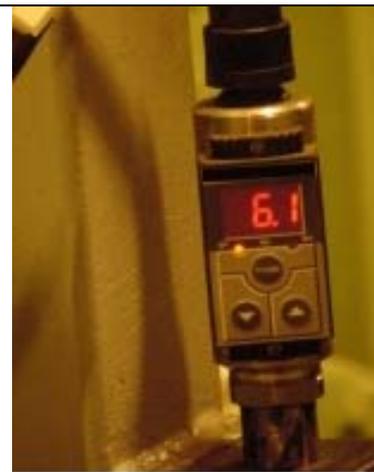
Figura 9. Indicação da Pressão Antes do Novo Filtro e pressão de saída igual a 5,6 bar

Como o Δp inicial menor representa maior vida útil do elemento, ganhamos também em vida.

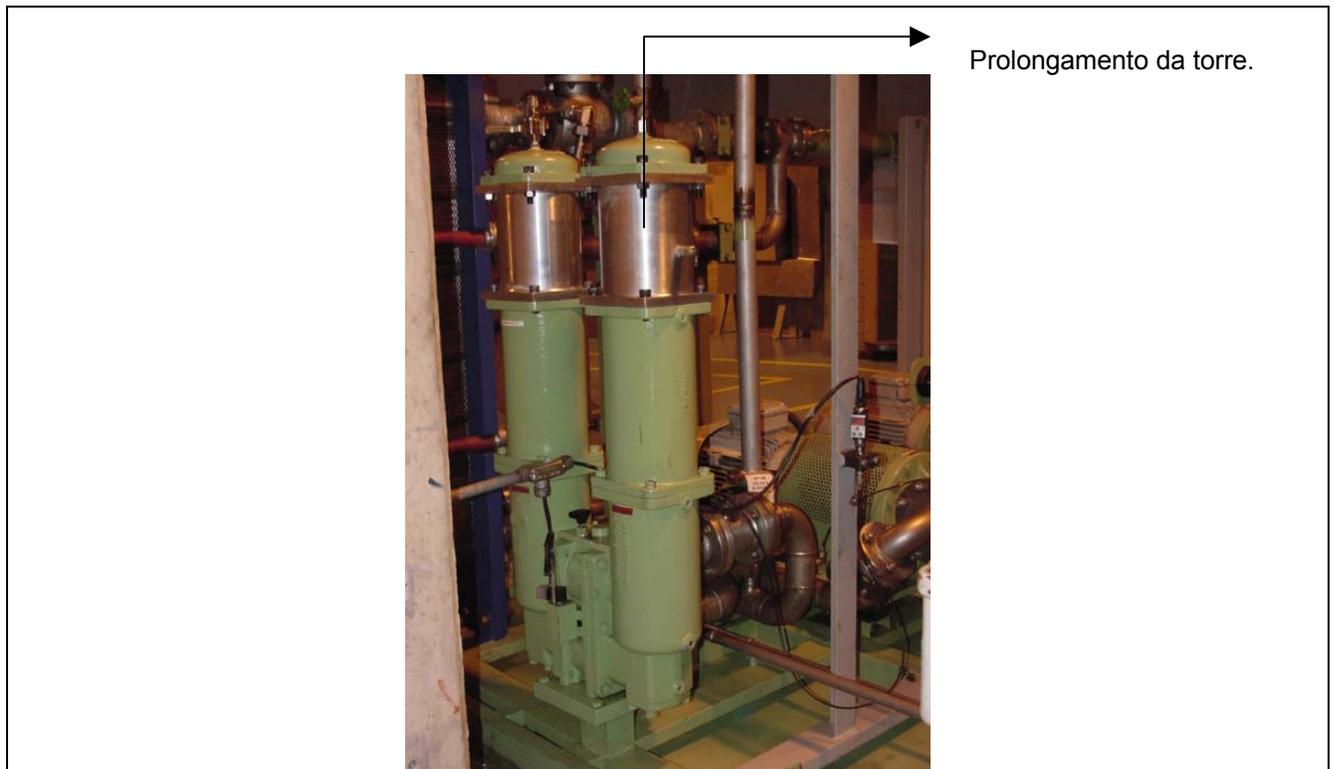
Segue foto da atual condição de implantação existente.

Figura 10. Torre Duplex linha de recirculação HY06

Mantendo o foco da companhia da busca contínua de melhorias, segue:
Após realizarmos os testes do novo elemento em condições iguais ao do elemento original, solicitamos ao fornecedor que desenvolvesse um novo estudo para obtermos maior vida útil nos elementos da linha de recirculação. Este apresentou uma opção para aumentarmos as torres da carcaça de recirculação para podermos trabalhar com um elemento de maior área superficial, o que nos proporcionaria maior vida nos elementos, além disso poderíamos trabalhar com duas torres operando em paralelo, o que dobraria nossa área de filtração e nos traria um ganho teórico de 50%, a mais em vida de cada elemento. O gráfico 3 anteriormente citado, mostra o comportamento teórico da relação aumento de área filtrante pela vida do elemento. No final do ano passado iniciamos uma nova campanha com este sistema e ainda estamos operando com este.
