MELHORIAS NA SELETIVIDADE DO SISTEMA ELÉTRICO DA UPV¹

IMPROVEMENT IN THE SELECTIVITY OF THE UPV ELECTRICAL SYSTEM

¹ *Contribuição técnica ao 30º Seminário de Balanços Energéticos Globais e Utilidades e 24º Encontro de Produtores e Consumidores de Gases Industriais, 19 a 21 de agosto de 2009, São Paulo, SP.*

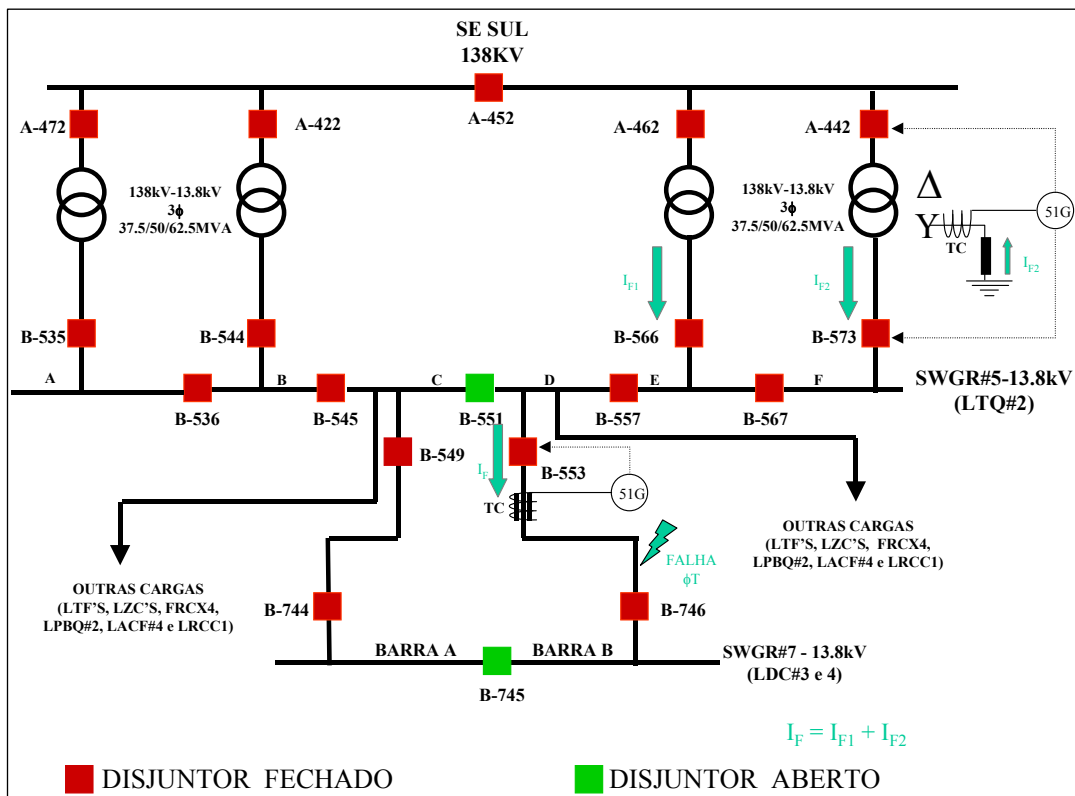
Figura 1 – Diagrama unifilar elétrico da área da ocorrência da falha

Uma das ocorrências mais graves foi uma falha em um cabo do circuito alimentador do Switchgear n.º 7 (SWGR#7) de 13.8kV que alimentam as linhas de decapagem 3 e 4 (LDC#3 e 4), na qual as conseqüências deveriam ficar restritas a esta área, causaram grande transtorno em toda a área da laminação sul devido a problemas na coordenação das proteções do sistema elétrico deste sistema.

O correto seria o relé 51G na saída do disjuntor B-533 na figura acima ter atuado eliminando a falha. A corrente I_F neste circuito foi bem maior que a corrente I_{F1} e I_{F2} registrada junto ao relé 51G no secundário dos transformadores AB-462 e AB-442 na Subestação Sul. Pelas curvas de coordenação entre os relés de proteção, havia a seletividade entre os dispositivos, conforme apresentado na Figura 2.

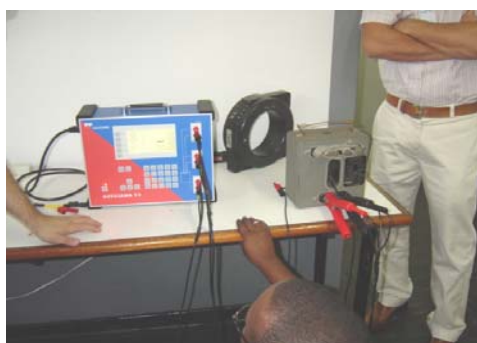
Figura 6: Equipamento para testes em TC'S.

Esta etapa é outra inovação em termos de estudos de seletividade em ambientes industriais com plantas já em operação. Normalmente, após o estudo de seletividade, parte-se para a implantação sem se preocupar se as características dos equipamentos que compõe a malha de proteção (relés, disjuntores, TC'S e cabos de controle) estão desempenhando corretamente as suas funções de forma que o estudo a ser implementado no campo corresponda com àquele feito através das simulações. Como vimos este foi um dos problemas que ocasionou um grande problema durante a falha no cabo do circuito alimentador das LDC'S 3 e 4. Desta forma procurou-se adquirir tecnologia para que esta análise fosse a mais precisa possível e os desvios entre o estudo realizado e a realidade da implementação no campo fosse o menor possível. Esta foi uma etapa longa, visto que em muitas áreas era necessário acessar o interior dos painéis, o que era possível somente durante as MP'S das áreas. As figuras 6 e 7 mostram um pouco do trabalho realizado. Esta etapa durou de Junho/06 a Setembro/08.

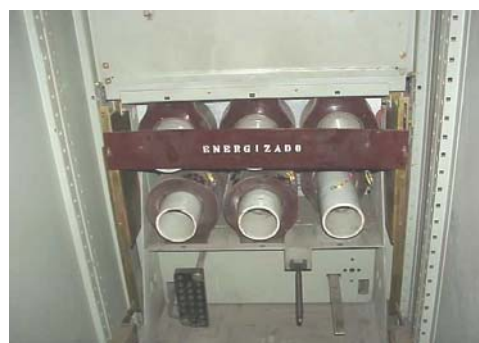
Figura 7: TC'S no interior de painel elétrico.

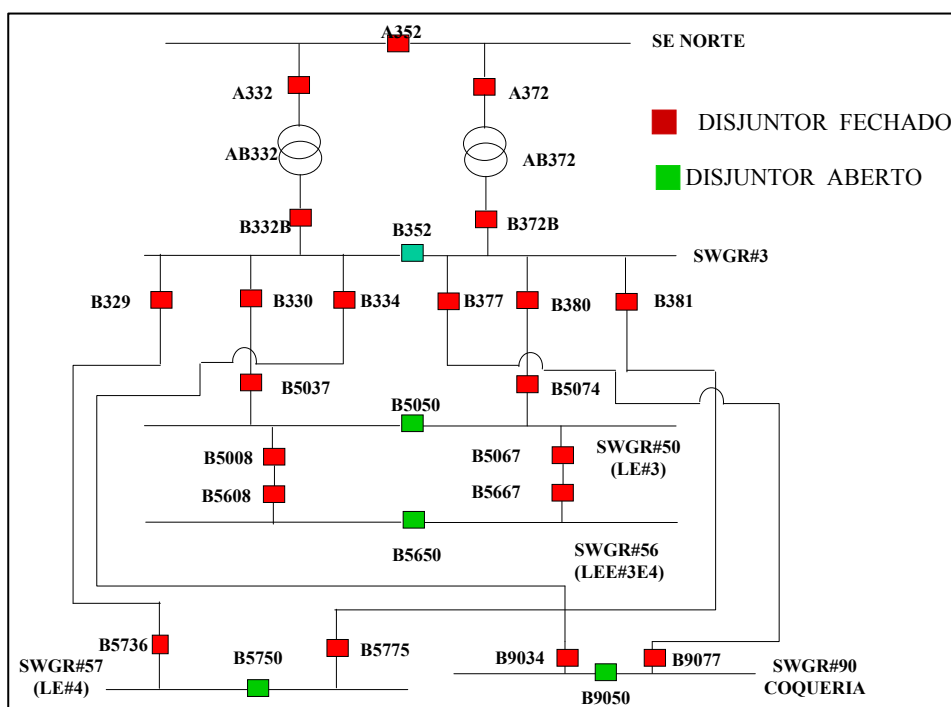
Figura 10: Exemplo de emprego do estudo de curto-circuito junto ao SWGR#3 (SE NORTE).

- i) Fornecimento de informações de corrente de curto-circuito do Switchgear n.º 5 (SWGR#5) no Laminador de Tiras a Quente n.º 2 (LTQ#2) para dimensionamento dos IS LIMITER (limitador de corrente de curto-circuito) que foi instalado neste local;
- ii) Alteração do *modus operandi* do SWGR#3 (Linhas de Encruamento e Estanhamento), SWGR#80 (Altos Fornos e Sinterização #4) e SWGR#70 (Aciaria) em função do nível de corrente de curto-circuito destas áreas. Neste caso, abriu-se o disjuntor de interligação e tirou-se o paralelismo entre os transformadores de 138 kV/13.8 kV das Subestações, diminuindo o nível de curto-circuito e aumentando-se o nível de SEGURANÇA operacional e pessoal. A Figura 8 mostra um exemplo de um disjuntor de interligação (B-352) que trabalha normalmente fechado (NF) e passou-se a trabalhar com ele normalmente aberto (NA) após esta análise.
