MINIMIZAÇÃO DA ROMBOIDADE DOS BILETS DE AÇOS VÁLVULAS MARTENSÍTICOS E SUA RELAÇÃO COM PARÂMETROS MECÂNICOS OPERACIONAIS DA MÁQUINA DE LINGOTAMENTO CONTÍNUO ¹

- (1) . Trabalho a ser apresentado no XXXVI Seminário Internacional de Fusão, Refino e Solidificação dos Metais da ABM, a ser realizado em Vitória, 16 a 18 de Maio de 2005.

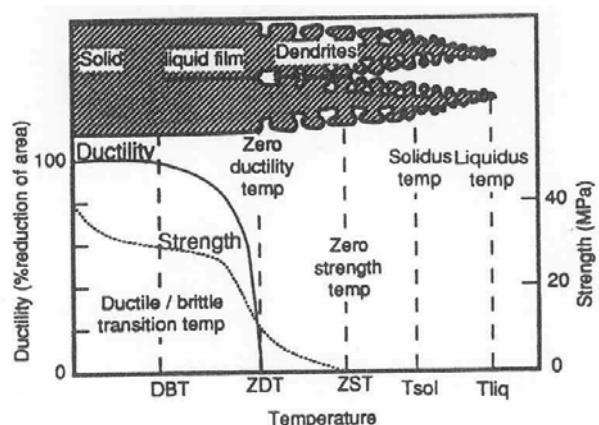
A ductilidade permanece efetivamente zero até que o líquido interdendrítico se solidifique completamente. Uma severa fragilidade é observada para todas as temperaturas acima da temperatura de zero ductilidade (ZDT) que ocorre dentro da faixa de cerca de 30-70°C da temperatura “solidus” como mostrado na Figura 2. Qualquer tensão aplicada ao aço nessa região de temperatura propagará trincas na frente de solidificação entre as dendritas. A observação desse tipo de trinca em um microscópio eletrônico de varredura revela que a superfície da fratura é lisa com uma aparência arredondada, sem sinais de fratura dando a indicação que havia filmes líquidos no momento de ocorrência das trincas.

Figura 2. Região de fragilidade a quente próximo à temperatura solidus.⁽³⁾

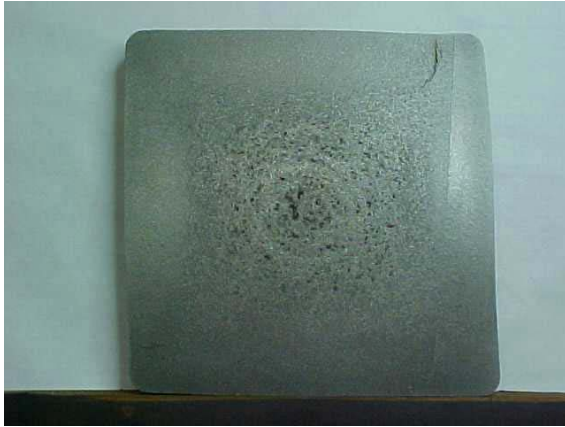
Durante a fase de investigação do problema várias seções transversais do aço HNV3 (Tabela 1) foram retiradas e a realização de ataques macrográficos foi conduzida onde se observou que algumas amostras apresentavam trincas “off-corner” conforme mostrado na figura 6 .

Figura 6. Macrografia do aço HNV3 apresentando trincas "off-corner"

Notou-se também que a severidade das trincas eram maiores à medida que a diferença das diagonais atingia valores próximos a 10 mm. A análise micrográfica do defeito mostrou a presença de carbonetos de cromo nas regiões interdendríticas, situação semelhante àquela encontrada na região dos defeitos em algumas válvulas onde a presença de um alinhamento de carbonetos era uma característica presente. Desse modo acreditou-se que o fenômeno de aparecimento das trincas “off-corner” tinha uma grande probabilidade de estar relacionado aos defeitos nas válvulas.

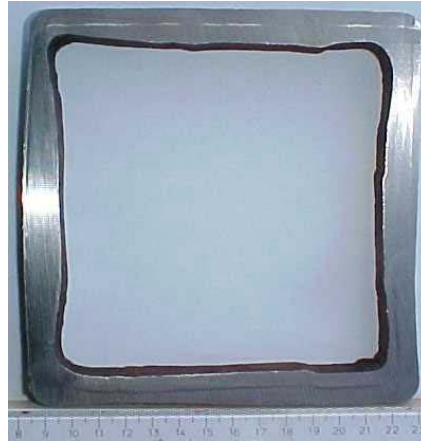
De fato, essa hipótese pôde ser reforçada após a análise de uma amostra de um tarugo remanescente de um break-out onde se percebeu claramente que a evolução da casca sólida apresentava ao longo de sua periferia uma não-uniformidade de espessura de casca sólida (Figura 7) fato esse que corrobora com a explicação da presença de trincas “off-corner” e romboidade nos tarugos brutos de solidificação.

Figura 7. Corte de uma seção de um break-out mostrando a evolução não uniforme da casca solidificada.

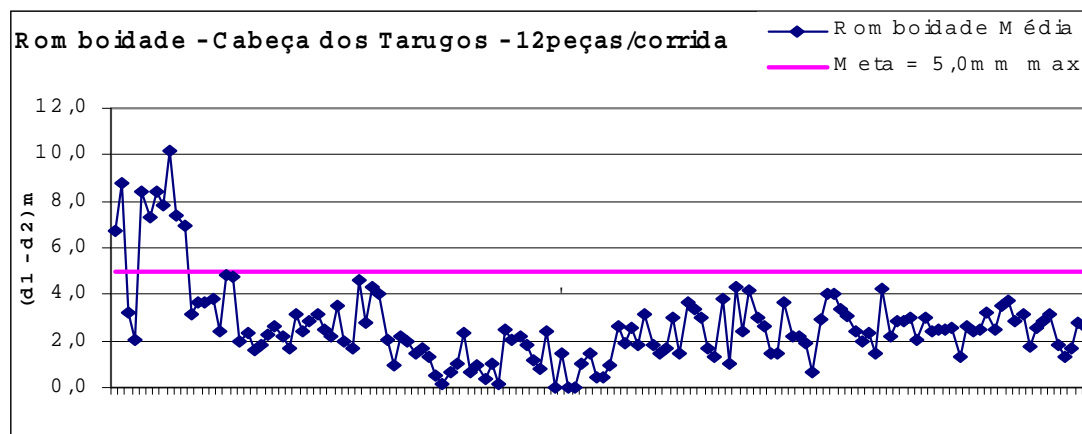
A Figura 10 apresenta os resultados obtidos onde se observa que em média os valores medidos de romboidade reduziram significativamente atendendo o limite estabelecido de no máximo 5 mm.

Figura 10. Evolução do índice de romboidade das corridas de HNV3 (2004).

De tal forma a acompanhar a evolução do problema estabeleceu-se uma sistemática de inspeção por amostragem das diagonais dos tarugos em 2 pontos de todas as corridas de HNV3 produzidas.

A investigação conduzida para detecção das trincas internas, realizadas por ensaio de ultra-som, mostrou que após a melhora dos índices de romboidade a ocorrência e a severidade das trincas “off-corner” também diminuíram de maneira significativa, porém não foram completamente eliminadas.
