# MÉTODOS E AÇÕES APLICADOS AOS FORNOS DE COQUE PARA REDUZIR AS EMISSÕES DE PARTICULADOS NAS CHAMINÉS<sup>1</sup>

## COKE OVEN ACTION PLAN AND METHODS TO REDUCE STACK PARTICULATE EMISSION

<sup>1</sup> Contribuição técnica ao 66º Congresso Anual da ABM, 18 a 22 de julho de 2011, São Paulo, SP, Brasil.

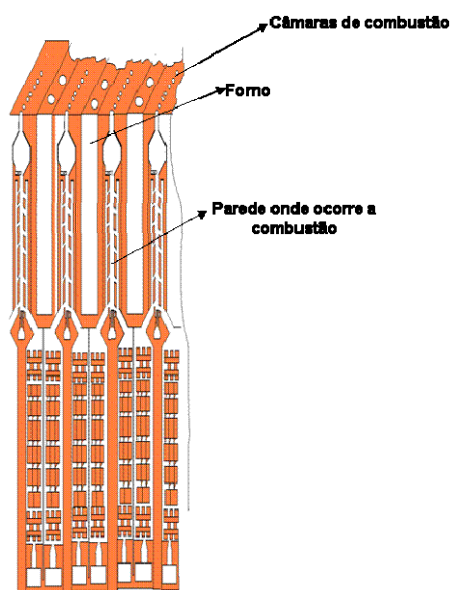
Fornos de coque são constituídos, basicamente, de tijolos refratários com amarração metálica. Um conjunto de fornos de coque constitui uma bateria. Entre os fornos de coque tem-se a parede de combustão, também constituída de tijolo refratário. A Figura 1 esboça o esquema da parede de combustão e do forno.

**Figura 1:** Desenho esquemático da parede de combustão e do forno.

A parede de combustão é responsável pelo aquecimento dos fornos de coque. Este aquecimento pode ser feito com gás de coqueria (COG) ou misto (MG) mistura do gás de alto forno e de coqueria. “O ar para combustão é admitido através da tiragem natural da chaminé (160 m), passando através das caixas de fumaça e regeneradores onde é pré-aquecido”.<sup>(1)</sup>

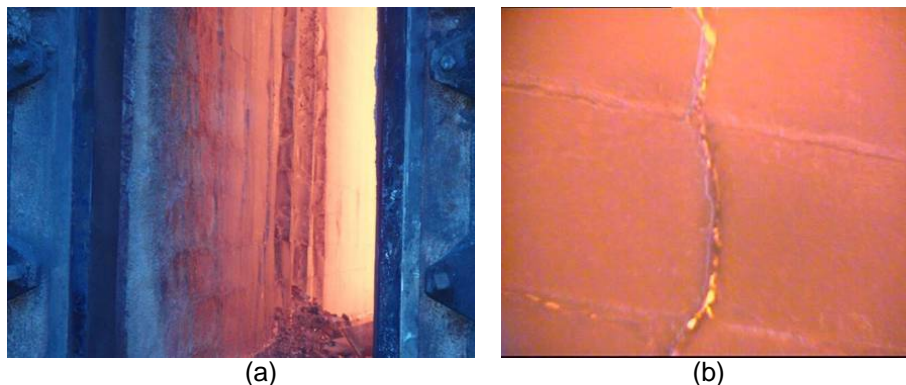
A passagem de gás COG do forno para parede de combustão (câmara), ocorre em função da presença de alguma avaria na parede do forno, como: trinca passante, furo passante ou até mesmo falta de um tijolo. O gás produzido durante a coqueificação passa para a parede de combustão provocando emissão na chaminé. As Figuras 2 (a) e (b) ilustram exemplos de avarias nas paredes dos fornos de coqueria.

**Figura 2 (a) e (b):** (a) Desgaste excessivo na parede do forno. (b) Trinca passante na parede do forno.

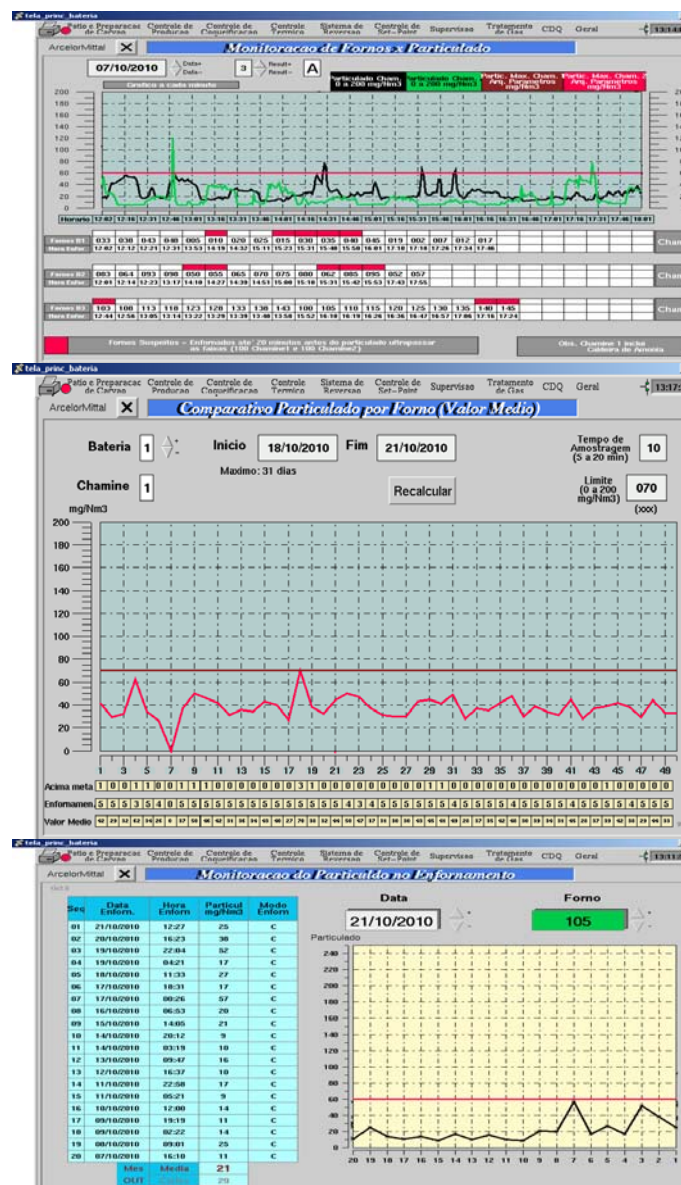
As chaminés possuem equipamento de análise dos fumos, denominado opacímetro. Este equipamento analisa 24 horas o oxigênio (O<sub>2</sub>), compostos de enxofre (SO<sub>x</sub>), monóxido de carbono (CO), óxidos de nitrogênio (NO<sub>x</sub>) e material particulado que são emitidos pela chaminé e os resultados são transmitidos para o supervisor da sala de controle das baterias e retransmitido para o computador de processo (PROCOM), o qual gera telas para acompanhamento com essa informações. As telas geradas passam informação de particulado no enforamento por série enforada (As baterias possuem 49 fornos, os quais são desenforados/enforados num intervalo de cinco em cinco fornos. Ex.: Série 1 – Fornos 1,6,11,16,21,26,31,36,41 e 46) comparativo de particulado por forno por bateria e monitoramento do particulado no enforamento por forno. A Figura 3 apresenta as telas geradas no computador de processo.

Figura 3: Telas do computador de processo.

Os operadores da sala de controle e do controle térmico das baterias monitoram essas informações diariamente. Caso ocorra elevação do particulado, momentaneamente, para valores superiores a  $60 \text{ mg}/\text{Nm}^3$ , meta de controle da ArcelorMittal Tubarão definida em conjunto com o IEMA (Instituto Estadual de Meio Ambiente), os operadores devem inspecionar o sistema de combustão da referida bateria, as paredes de combustão do forno recém enforado e o forno internamente após o desenforamento, visando encontrar a causa da emissão para que se possa ser tomado as ações corretivas.

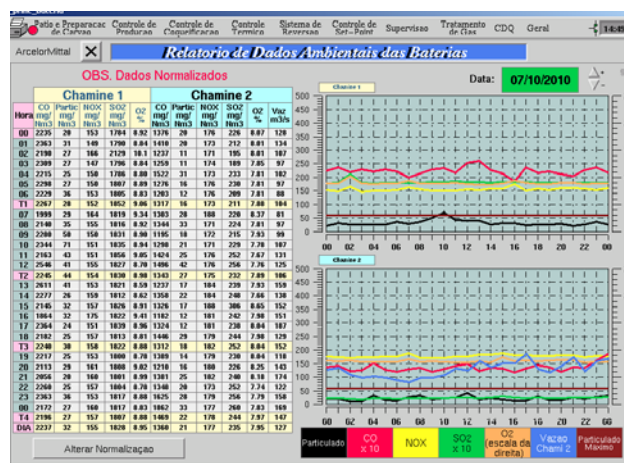
A média diária das emissões das chaminés também é controlada pelas equipes visando manter as emissões abaixo de  $60 \text{ mg}/\text{Nm}^3$ . A Figura 4 mostra tela gerada no computador de processo com acompanhamento diário.

Figura 4: Tela do computador de processo.

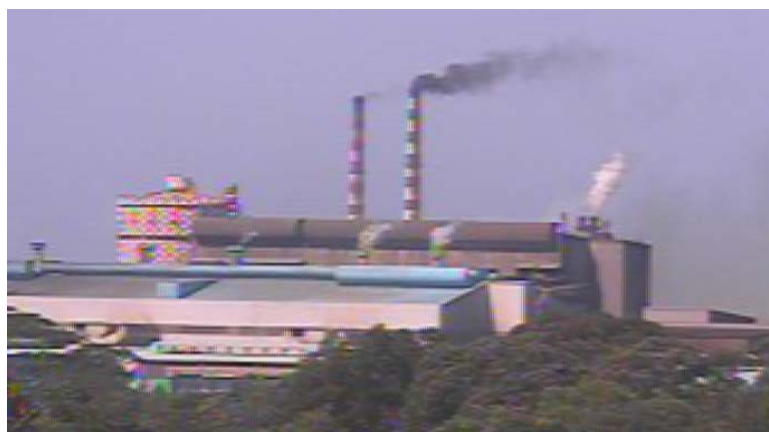
Figura 5: Registro de emissão capturada pela câmera.

A Figura 5 é um exemplo de emissão causada pelos fornos de coque, pois apresenta coloração escura.

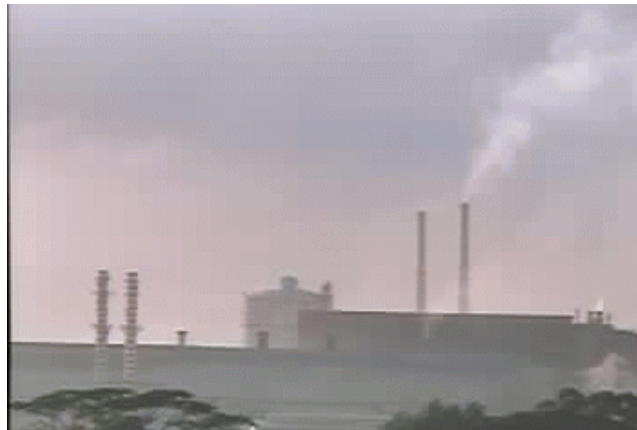
Quando a emissão apresenta coloração clara pode ser uma emissão acarretada pela caldeira de combustão de amônia, como mostra a Figura 6. Vale registrar que

esse tipo de emissão foi eliminado com a implantação do sistema Claus (sistema de dessulfuração de amônia) em novembro de 2010.

**Figura 6:** Registro de emissão capturada pela câmera.

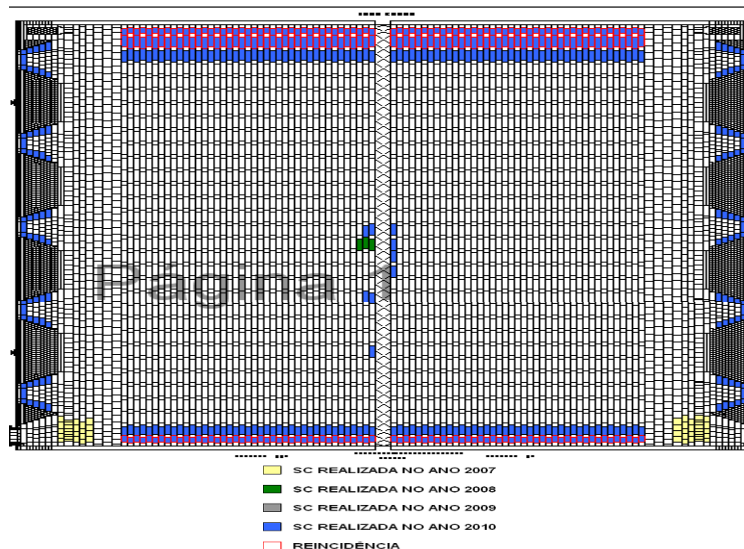
Existe um programa de inspeção anual de todos os fornos das baterias, a qual é registrada no computador, desta forma tem-se um mapeamento da situação das paredes dos fornos. A Figura 8 mostra tela do programa utilizado para registro das inspeções e serviços refratários executados nos fornos.

**Figura 8:** Tela do programa de registro de inspeção das paredes dos fornos.

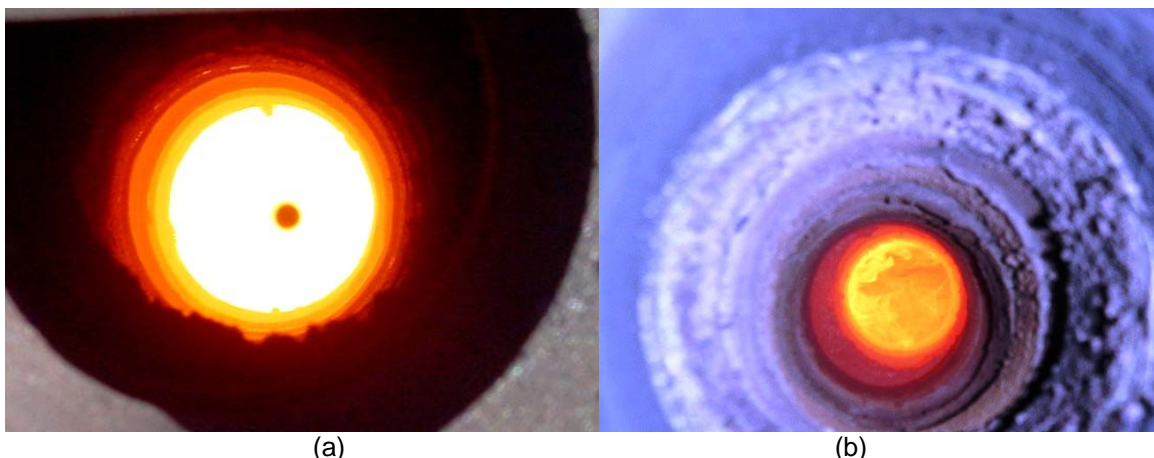
A cada trimestre realiza-se a inspeção de todas as câmaras de combustão das paredes dos fornos, onde se registra os vazamentos, identificando a posição do vazamento (região superior, inferior ou média da parede) e a intensidade do vazamento (pequeno, médio ou grande). A Figura 9 (a) ilustra câmara de combustão sem vazamento e a Figura 9 (b) ilustra câmara de combustão com vazamento.

**Figuras 9 (a) e (b):** (a) Câmara de combustão apagada sem vazamento, (b) Câmara de combustão apagada com vazamento.

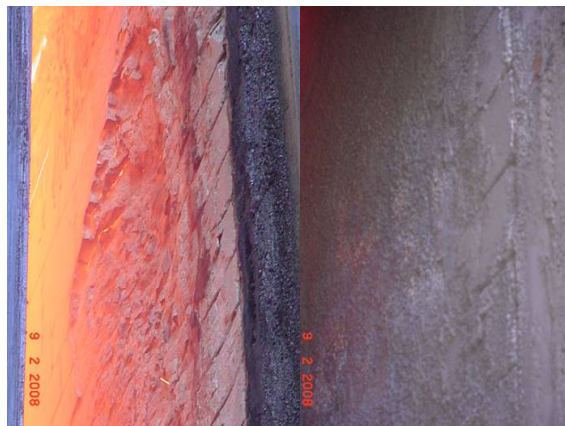
Visando a redução das emissões visíveis nas chaminés das coqueiras e a preservação das baterias de fornos de coque, faz-se solda cerâmica para correção das avarias nas paredes dos fornos. As Figuras 10 (a) e (b) apresentam parede com avaria e parede reparada com solda cerâmica respectivamente.

**Figuras 10 (a) e (b):** (a) Parede do forno com avaria, (b) Parede do forno após reparo com solda cerâmica.

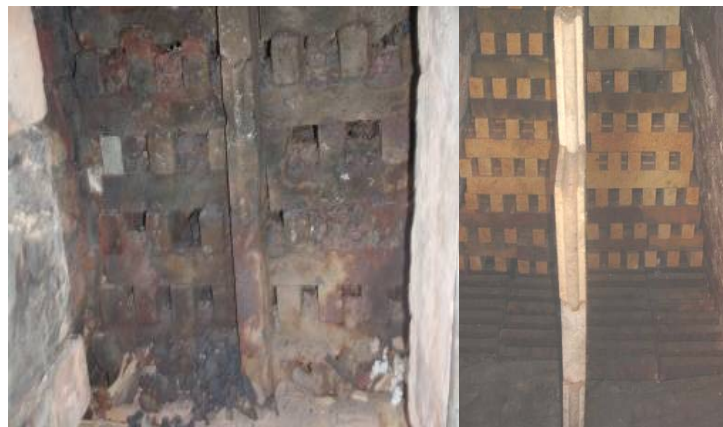
Além do serviço refratário faz-se também limpeza no sistema de combustão dos fornos (flues, sole flue, caixa de fumaça, canal de fumaça, canal de gás e regeneradores) visando melhor ajuste e reduzindo o impacto nas emissões em função de ajuste de combustão das paredes de aquecimento. As Figuras 11 (a) e (b) ilustram regenerador antes e após limpeza respectivamente.

**Figuras 11 (a) e (b):** (a) Regenerador antes da limpeza, (b) Regenerador após limpeza.

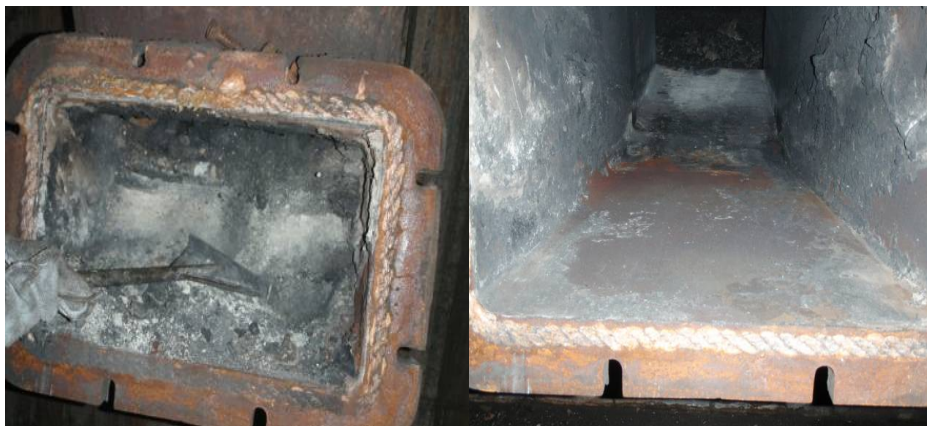
As Figuras 12 (a) e (b) ilustram canal de fumaça antes e após a limpeza respectivamente.

Figuras 12 (a) e (b): (a) Canal de fumaça antes da limpeza, (b) Canal de fumaça após limpeza.

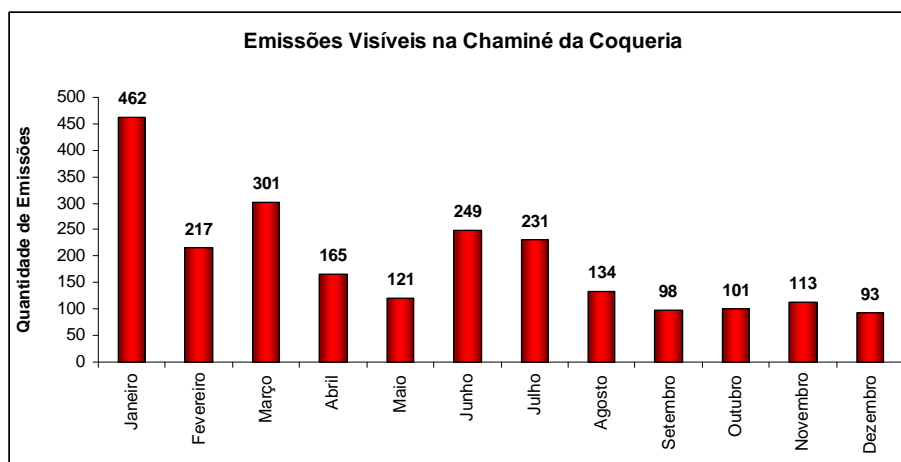
Todas as etapas apresentadas; monitoramento, análise e manutenção; exigem equipe especializada e materiais especiais de custo elevado – alto investimento. O número de emissões visíveis nas chaminés 1 e 2 reduziram de 462 emissões em janeiro de 2010 para 93 emissões em dezembro de 2010. A Figura 13 mostra o gráfico de acompanhamento das emissões visíveis da coqueria.

Figura 13: Gráfico de acompanhamento anual de emissões visíveis na coqueria da ArcelorMittal Tubarão.

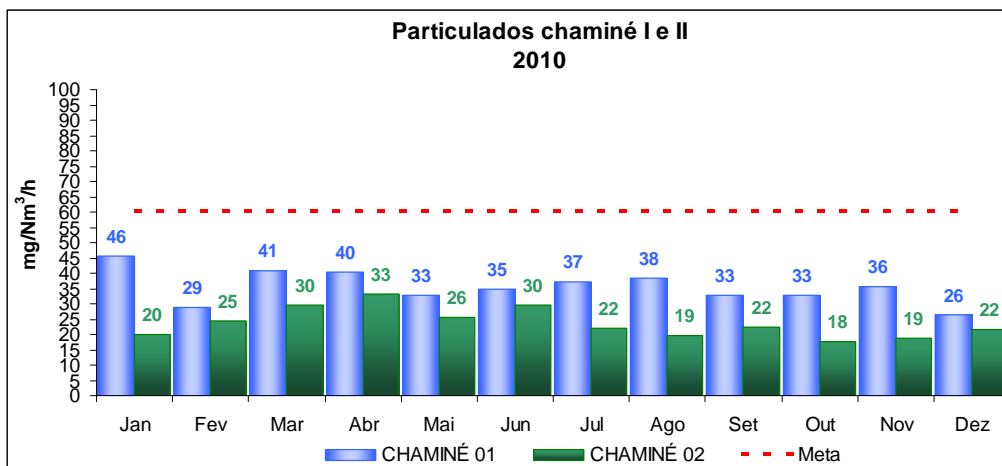
A Figura 14 mostra gráfico de acompanhamento da média diária do particulado emitido nas chaminés 1 e 2.

**Figura 14:** Gráfico de acompanhamento anual de emissões visíveis na coqueria da ArcelorMittal Tubarão.
