NOVOS DESENVOLVIMENTOS PARA MEDIDAS DE ESPESSURA NDT EM STAVES DE COBRE E FERRO FUNDIDO NO ALTO-FORNO¹

Afshin Sadri²
Brad Dempsie³
Barry Hyde⁴
Koorosh Mirkhani⁵

New Developments for NDT Measurements of Copper and Cast Iron Stave Thicknesses in the Blast Furnace

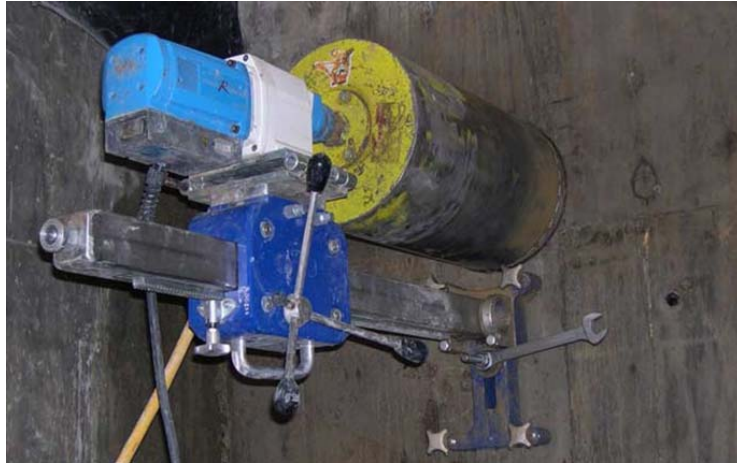
Figura 3. Perfuração.⁽³⁾

Uma perfuração da carcaça, tal como mostrado na Figura 3, pode ser usada para a medição da espessura do stave. Ela fornece o acesso para que se faça a medida via ultrassom tradicional. Infelizmente, isso cria mais furos na parede lateral do forno. Além disso, este método está limitado a um pequeno número de locais no forno, uma vez que é dispendioso, consome tempo e s pode ser realizado durante interrupções planejadas:

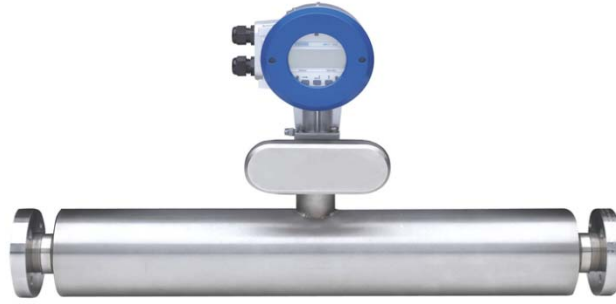
Figura 5. Medidor de Vazão Coriolis.⁽⁵⁾

Medidores de fluxo de Coriolis (Figura 5) ou outros tipos de medidores de fluxo pode indicar aos operadores que um vazamento nos staves ocorreu. Uso de medidores de fluxo para o sistema de refrigeração do forno é essencial e deve ser aplicado. No entanto, um medidor de vazão não oferece uma indicação avançada de desgaste e, principalmente, somente impede a extensão de um vazamento alertando os operadores quando o vazamento inicial já aconteceu.

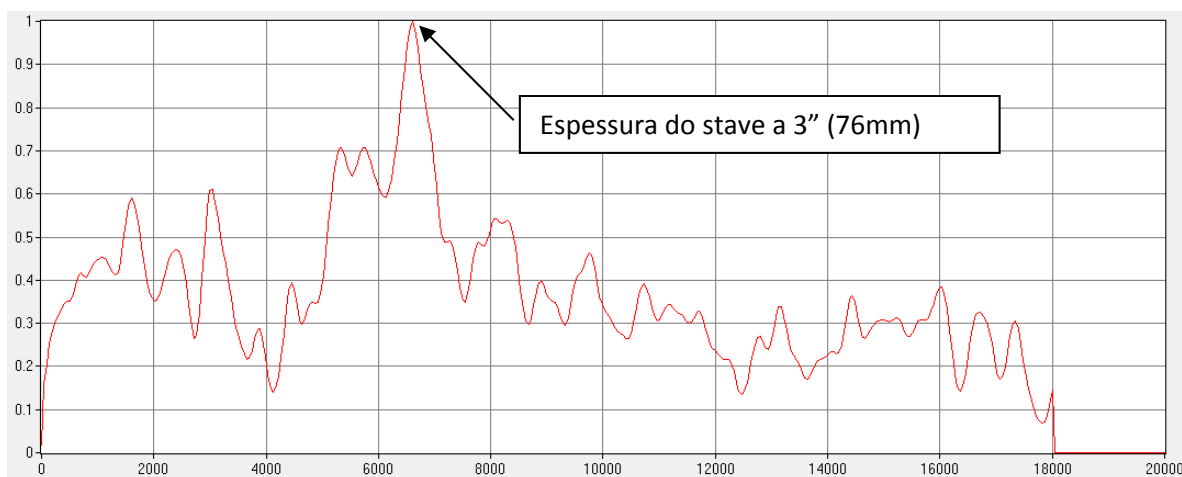
Figura 11. Dados de medição de espessura correspondente ao corpo do stave de cobre.

Resultados para o stave de cobre indicaram que o stave foi desgastado até a porção sólida do corpo. Nenhuma nervura foi detectada. A Figura 11 ilustra os dados correspondentes ao stave de cobre desgastado. Além disso, a Figura 12 ilustra o stave de cobre e um pico correspondente a uma ligeira de laminação entre o stave e o material refratário do costado indicando deterioração adicional nesta região do alto forno.

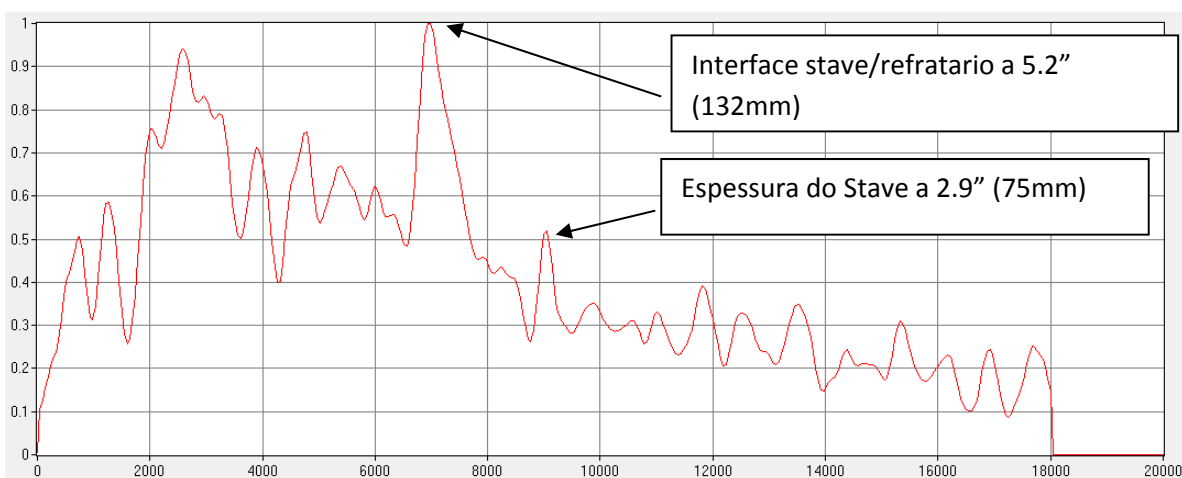
Figura 12. Dados de Medição de Espessura correspondentes ao corpo e à de laminação entre o stave e isolamento refratário.
