OTIMIZAÇÃO DA TROCA A QUENTE DO FUNDO DO CONVERTEDOR MRP-L DE FORMA SEGURA¹

OPTIMIZATION OF HEAT EXCHANGE AT THE BOTTOM OF MRP-L CONVERTOR IN A SAFE WAY

¹ Contribuição técnica ao 40º Seminário de Aciaria – Internacional, 24 a 27 de maio de 2009, São Paulo, SP, Brasil.

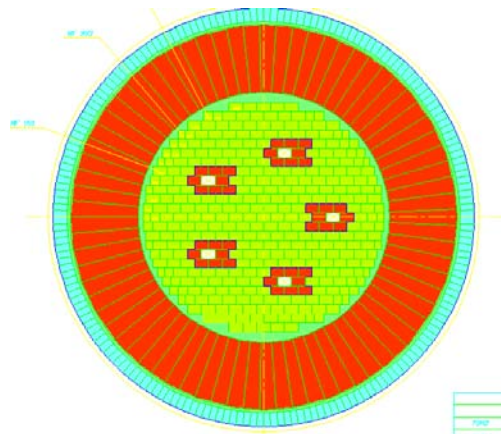
A vida do vaso estava em torno de 5.500 corridas (os tijolos refratários do convertedor são trocados uma vez por ano), Já o fundo do vaso era trocado em até cinco vezes durante uma campanha refratária do convertedor, com um tempo de troca de 16 horas (já contando o aquecimento para reinício de operação). As paredes laterais do vaso são revestidas com tijolos cromo-magnesianos. O revestimento permanente (revestimento da camisa) são de tijolos magnesianos. Já o fundo móvel do convertedor que pesa em torno de 20 toneladas, é constituído de refratário magnésia, sendo montado em plataforma independente, localizada no primeiro piso da Aciaria. O primeiro fundo da campanha é montado junto com o revestimento inicial, tem normalmente 1.200 mm de altura de trabalho, Os elementos permeáveis, em número de cinco, têm as mesmas dimensões básicas dos tijolos do fundo.

Figura 2 – Fundo do convertedor.

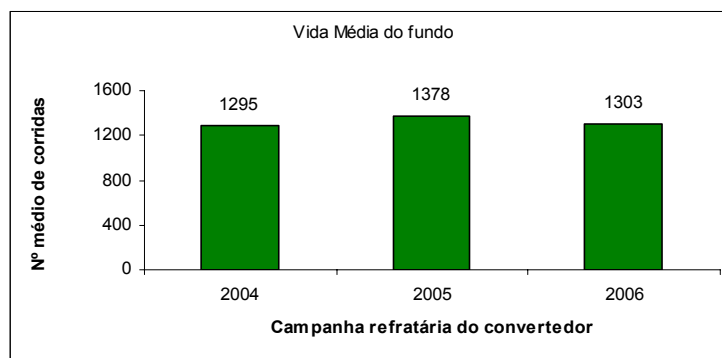
A troca do furo durante uma campanha refratário do convertedor é feita em função do maior desgaste dos refratários que compõem a parte de plugues no fundo do convertedor. Busca-se fazer a troca do fundo quando este atinge uma espessura crítica (em torno de 300 mm) de altura, o que ocorria em até cinco vezes durante uma campanha refratária do convertedor, com uma vida média de 1325 corridas. (Figura 3).

Figura 3 – Vida média do fundo do MRP-L

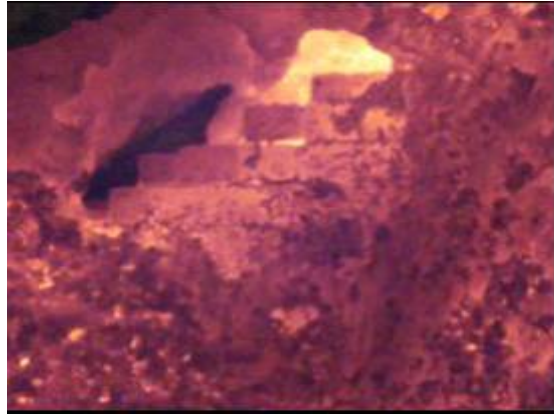
No dia 21/04/2007, durante uma operação normal de produção de aço no convertedor MRP-L, observou-se um vazamento indevido de gusa na interface do refratário do fundo intercambiável com a parte inferior do revestimento do vaso, este vazamento promoveu o desgaste da carcaça metálica do convertedor (ver figura 4 e 5), levando a parada do convertedor imediatamente. Foi então avaliado o tamanho do estrago no convertedor e após uma reunião de consenso entre a equipe gerencial e técnica da ArcelorMittal Inox Brasil e o fornecedor de refratário foi decidido preencher o vazio oriundo do vazamento do metal líquido com massa de reparo Stampmag FC, usada na troca do furo de corrida do vaso.

Figura 4 - Vista da região da interface refratário e fundo do convertedor

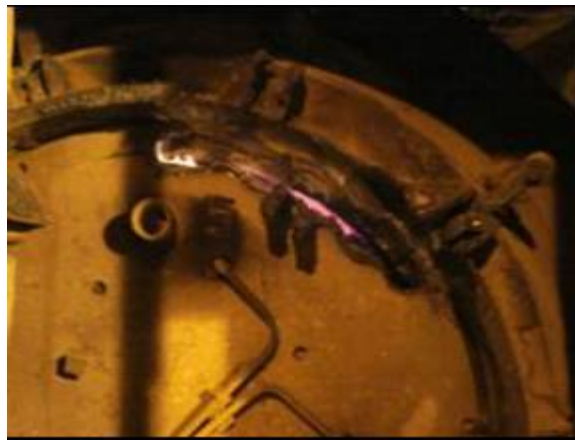
Figura 5 – Vista da carcaça metálica do fundo do MRP-L, após o furo.

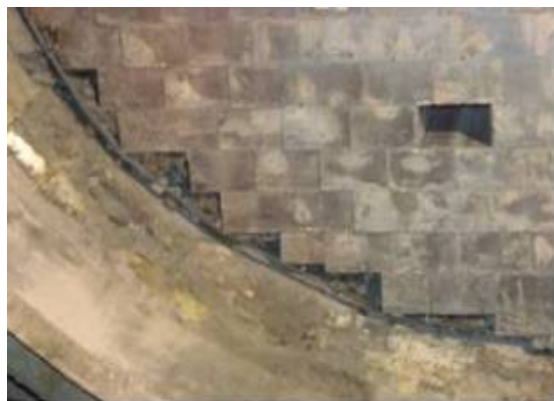
Após preenchimento, o fundo trabalhou na produção de 229 corridas, sendo então substituído por um novo fundo no dia 01/05/2007. O novo fundo voltou a apresentar vazamento na interface do refratário do fundo intercambiável com a parte inferior do revestimento do vaso no dia 06/05/2007, com apenas 106 corridas processadas, contrárias a uma expectativa de no mínimo 1.300 corridas (Figuras 6 e 7).

Figura 6 – Vazio na interface do fundo do convertedor.

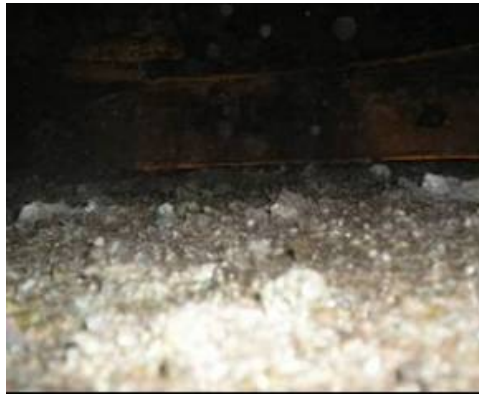
Uma revisão dos procedimentos de montagem, aliada as análises dos vídeos feitos durante a remoção dos fundos, foi verificado que a condição atual não oferecia segurança, pois após a colocação do novo fundo era necessário aquecê-lo por duas horas, para posteriormente adicionar a massa refratária pelo soquete, só que este procedimento permitia a queda de escória da lateral interna do convertedor na interface do tijolo do fundo com o tijolo do vaso, impedindo o deslocamento da massa refratária para a base do fundo, deixando assim um espaço vazio que posteriormente poderia levar ao vazamento de metal (Figuras 11 e 12). Dentro desta ótica, foi então decidido pelo grupo o desenvolvimento de um novo método de injeção de massa refratária para preenchimento da interface dos tijolos do fundo móvel com os tijolos da lateral do convertedor, à partir do fundo do convertedor. Tratava-se de uma metodologia inédita, com apenas suspeita de uma situação similar empregado no Japão, mas não confirmada.

Figura 11 – Escória caída sob o fundo antes da adição da massa.

Para esta nova metodologia, era necessário o desenvolvimento de uma nova massa refratária, pois o grupo estava buscando a injeção de massa refratária pelo fundo do convertedor e não mais pelo topo (soquete) como anteriormente, além disso, a massa atual não possuía fluidez a temperatura baixa, o que impedia sua utilização. Era então necessário desenvolver uma nova massa refratária que pudesse apresentar características de fluidez excelente, permitindo assim seu deslocamento da interface inicial até a superfície superior do tijolo do fundo móvel do

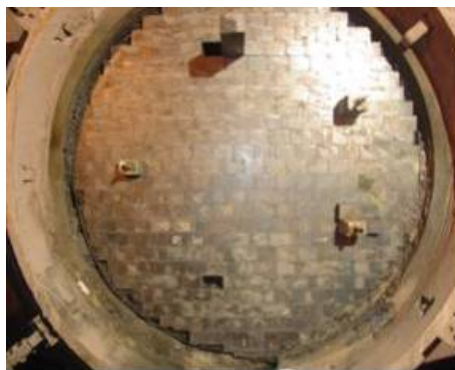
Figura 12 – Falha no preenchimento da massa refrataria

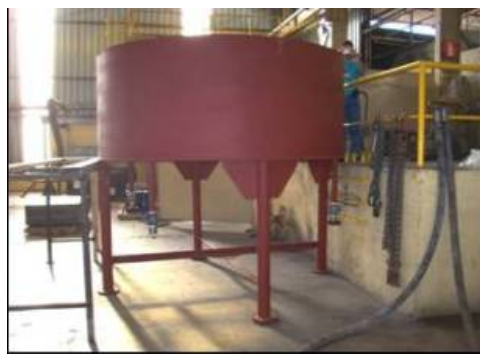
Para verificar a eficiência desta nova massa, foi realizado testes de caracterização química e física, da nova massa, além da confecção de um protótipo em chapa metálica, em tamanho real quando comparado ao fundo do MRP-L para os testes de projeção da massa em laboratório. Pois um teste in loco poderia acarretar em enormes prejuízos para AcerlorMittal Inox Brasil, caso ocorresse alguma falha com a nova massa (Figuras 13 e 14).

Figura 14 – Protótipo em metal para teste da injeção de massa.

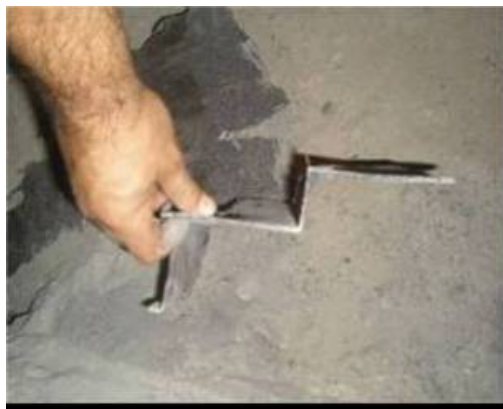
Durante o aquecimento de duas horas para projeção da massa pelo soquete, a fita metálica dilatava e soltava permitindo o deslocamento dos tijolos dentro do forno, antes do preenchimento da interface dos tijolos do fundo móvel com os tijolos do convertedor, ficando grandes gretas entre os tijolos do fundo, que posteriormente permitiria a penetração de gusa durante a produção de aço (Figura 15).

Figura 15 – Gusa retirado das gretas formadas entre os tijolos do fundo

Para eliminar esta falha o grupo decidiu inicialmente desenvolver um processo de colagem dos tijolos da borda do fundo, mas com o sucesso da nova massa refratária que eliminaria a necessidade de aquecimento do fundo antes da injeção da massa, o grupo verificou que esta opção não seria mais necessária e para garantir que durante o basculamento do vaso os tijolos não tivessem mais o comportamento ocorrido no terceiro acidente (queda dos tijolos por deslizamento), o grupo verificou que a melhor situação era mudar o formato dos tijolos que compunham o novo fundo para um sistema macho fêmea, impedindo que os tijolos deslizassem entre si.

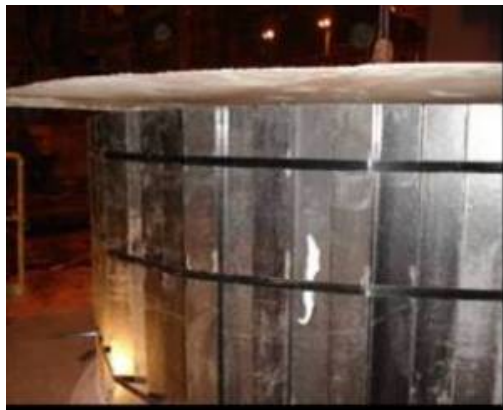
Para evitar o deslocamento dos tijolos, quando este é movido para o fundo do convertedor era utilizada uma cintagem metálica em volta dos tijolos laterais do fundo, similar ao processo de cintagem de bobinas após a laminação (Figura 16).

Figura 16 - Cintagem dos tijolos do fundo do MRP-L

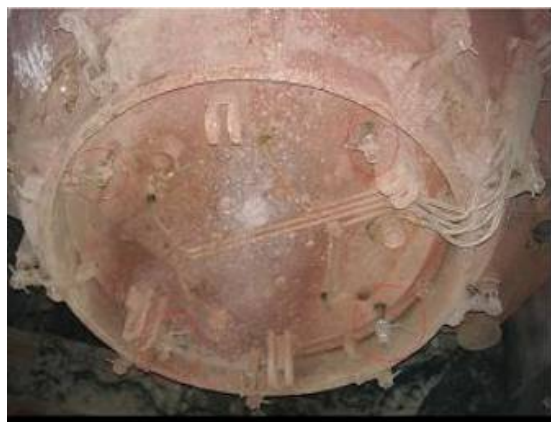
Foi realizado ajuste no sistema de travamento das alavancas do fundo do convertedor MRP-L (Estas avalancas tem a função de ajudar na fixação do fundo móvel com o vaso), além da definição dos pontos para injeção da massa refratária. Todas estas ações foram realizadas pela equipe da manutenção com apoio da engenharia, sendo que para os pontos de injeção da massa foi decidido coloca-lo em quatro pontos eqüidistantes na base do fundo móvel do convertedor, através da furação do fundo e colocação de dispositivos com sistema de engate rápido, para acoplamento das mangueiras de transferência da massa do carro de injeção para o vaso (Figura 17).

Figura 17 – Destaque dos pontos de adição adicionados no fundo do vaso.

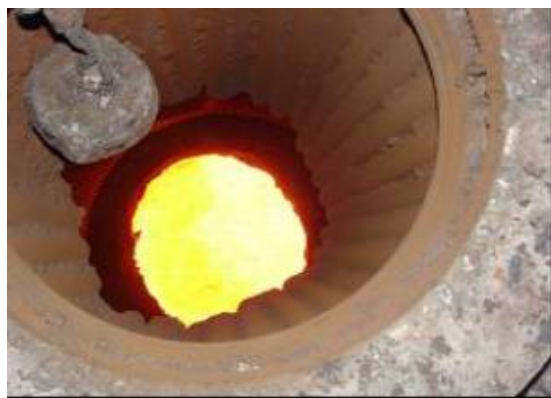
Como se tratava de uma nova experiência, alguns cuidados foram tomados, como complemento de uma tonelada de massa pelo soquete, como forma de garantia do total preenchimento do fundo, e nas primeiras 5 corridas não foi feito o esgotamento total da escória para evitar riscos de deslocamento dos tijolos do fundo, visualização pelo soquete mostrou que houve completo preenchimento do fundo (Figuras 18 e 19).

Figura 18 – Visão do soquete da nova adição

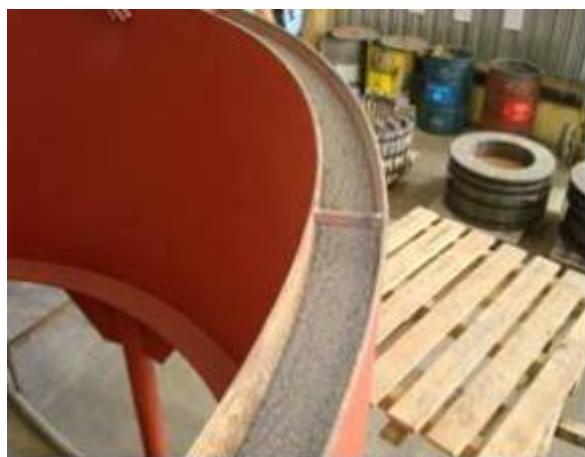
Nos testes realizados no dias 10 e 11/07/2007 foram utilizados dois pontos de injeção de massa no fundo equidistantes 180°, sendo injetado aproximadamente duas toneladas de Stampmag EXP 2007 03, com tempo médio de sete minutos por tonelada injetada (uma máquina de injeção). A máquina de injeção trabalhou com aproximadamente 30% da capacidade máxima de pressão hidráulica e durante o segundo teste foram adicionados alguns pedaços de escória de aço carbono da ArcelorMittal Inox Brasil, que não impediu a fluidez da massa e do início ao fim da injeção não foi observado em nenhum ponto segregação granulométrica na massa injetada (Figuras 22 e 23).

Figura 22 – Protótipo para teste de injeção da massa
