PRESERVAÇÃO REFRAATÁRIA DE BATERIAS DE COQUE*

REFRACTORY MAINTENANCE OF COKE OVEN BATTERIES

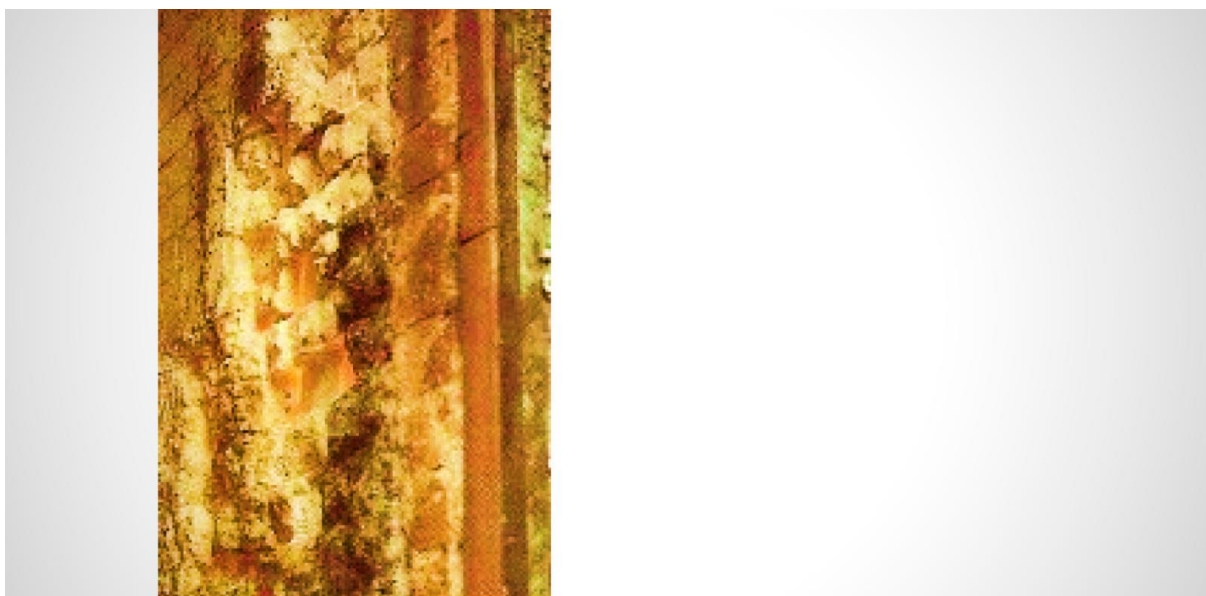
Figura 1. Desmoronamento de parede.

Não obstante o fato de que ocorram eventuais danos catastróficos, de grande impacto e evidente necessidade de intervenção emergencial (Figura 1), a situação típica do refratário de baterias de coque é de administração de continuada e colossal incidência de danos sutis, cuja evolução é inevidente e intrincada (Figura 2). Considerando-se o provisionamento de um volume finito de recursos para a preservação refratária, cabe, então, ao gestor responsável definir quais dos danos trarão, com seu reparo, uma contribuição significativa à vida útil global da bateria e que estratégias de reparo são econômica e tecnicamente as mais eficazes.

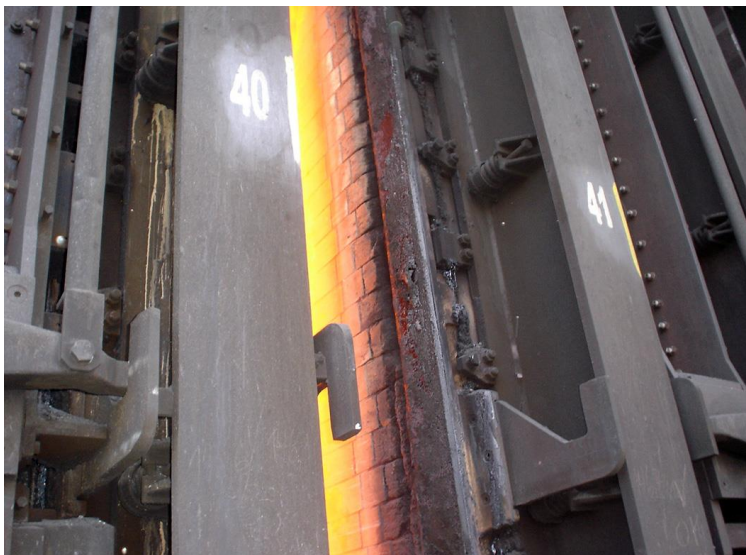
Figura 2. Trincas e desgaste no *jamb joint*.

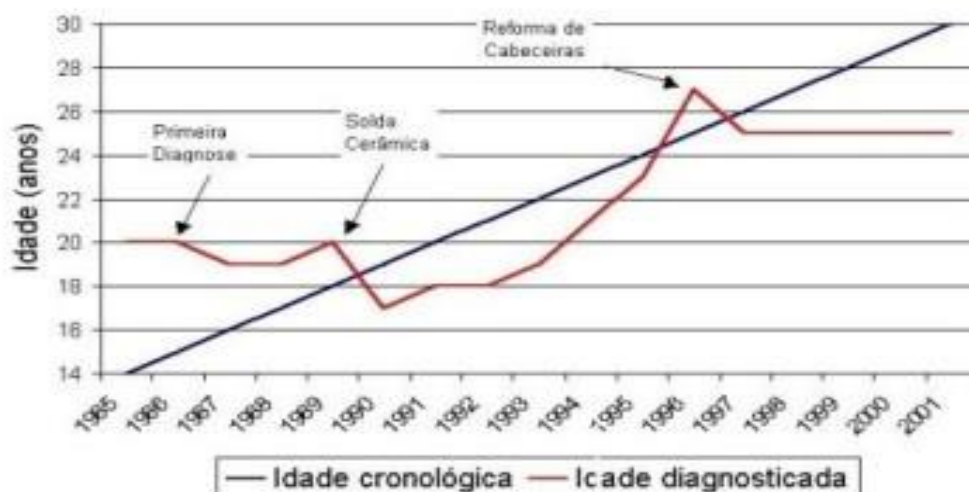
A avaliação realiza-se por meio de um gráfico comparando idade diagnosticada e idade cronológica ao longo do tempo. A idade cronológica é invariavelmente representada como uma reta, indica simplesmente a passagem do tempo e é referência para a análise da condição real da bateria.

A idade diagnosticada é calculada a partir da vida útil remanescente estimada por modelos empíricos, que ponderam resultados da inspeção visual e por aparelhos, tomando em consideração dados do comportamento térmico e cartas de operação da bateria, quando disponíveis. Caso a idade diagnosticada esteja acima da referência, a bateria encontra-se mais idosa e, portanto, mais deteriorada do que o esperado. Tomando-se medidas para melhoria da condição refratária, pode-se retornar à evolução normal ou mesmo obter um desempenho superior às condições previstas em projeto (Figura 5).

Figura 5. Gráfico de Diagnóstico de Idade.

Os mapeamentos gerados correspondem ao layout específico de cada bateria, construído a partir de parâmetros iniciais informados ao sistema. O relatório inclui ainda o gráfico de diagnose de idade (Figura 5), além de uma tabela de classificação geral de fornos, um cronograma hierárquico de ações recomendadas e um gráfico de vida útil remanescente estimada, apresentados a seguir em aplicação industrial.

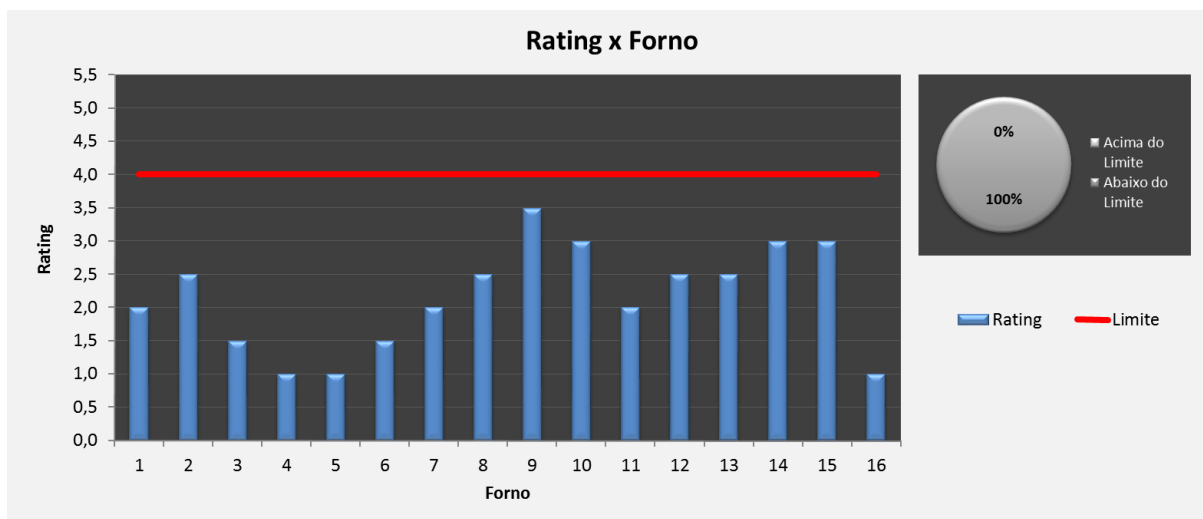
Figura 6. Gráfico de criticidade relativa de fornos.

O COBRA incorpora em seu código um sistema de ranqueamento com escala de criticidade de 0 a 5, em que a avaliação com nota 0 indica uma excelente condição dos refratários (criticidade nula) e a nota 5 indica uma condição refratária em estado crítico (criticidade máxima). Uma vez inseridos os dados e imagens, o COBRA produz relatórios automáticos, acessados remotamente por login e senha individuais, incluindo gráficos (Figura 6) e mapeamentos (Figura 7).

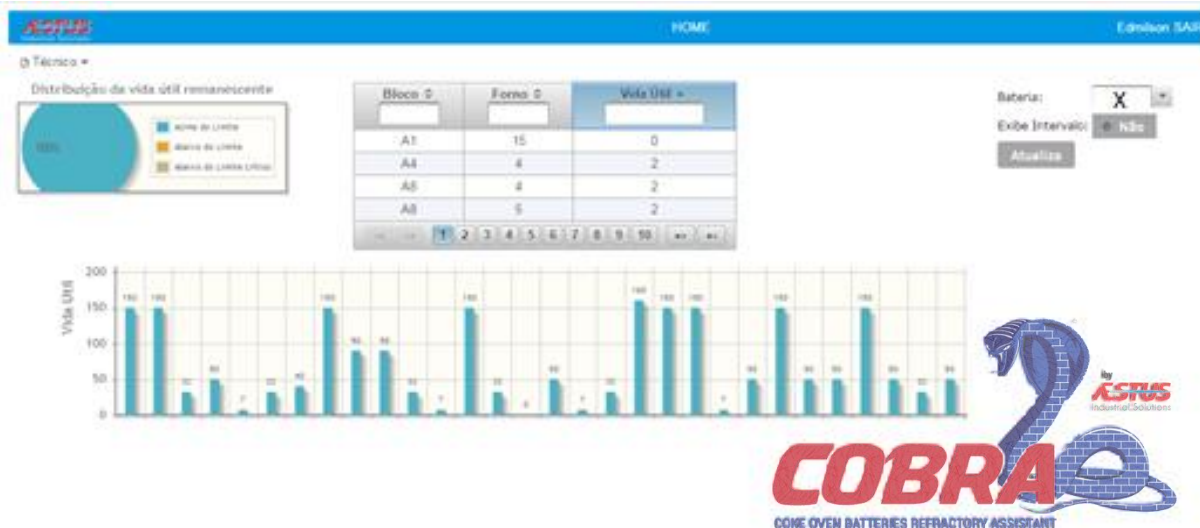
Com relação à vida útil remanescente, observa-se na Figura 11 uma ampla faixa de variabilidade entre os fornos. Nessa condição, torna-se ainda mais relevante atuar estrategicamente nos fornos mais críticos. O gráfico apresenta nove colunas altas, cujo elevado comprimento exprime a alta expectativa de vida útil remanescente associada aos respectivos fornos. Sem a realização dessa análise, poder-se-ia tomar a decisão de efetuar prontamente reparos nesses nove fornos. Diante da Figura 11, no entanto, conclui-se que há maior racionalidade na aplicação prioritária dos recursos disponíveis na melhoria da condição dos demais fornos, em direção à equiparação da condição geral refratária, ou seja, objetivando-se, fundamentalmente, equalizar a altura das colunas do gráfico.

Figura 11. Vida útil remanescente estimada para fornos de uma bateria estudada.

O controle da preservação refratária sustenta-se na análise da evolução da condição do revestimento da bateria ao longo do tempo. No presente estudo, essa análise foi realizada utilizando como parâmetros a vida útil remanescente estimada para cada forno (Figura 11) e a respectiva idade diagnosticada de uma bateria estudada (Figura 12).

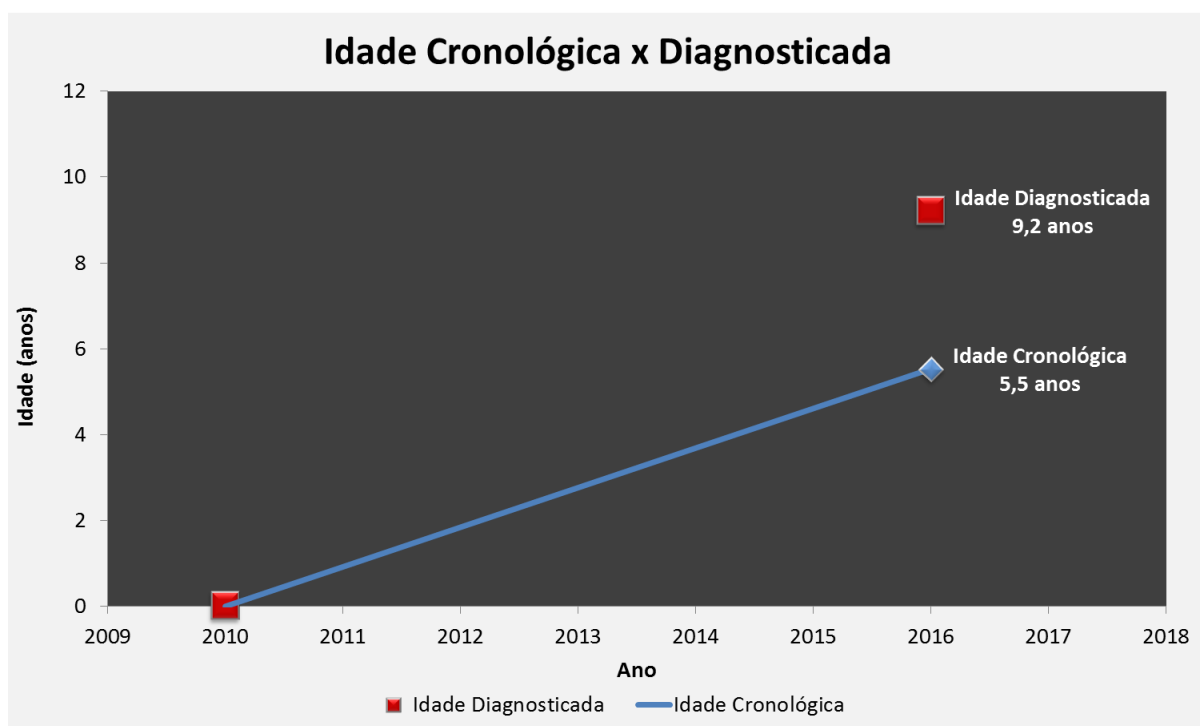
Quanto à diagnose de idade, o gráfico ilustrado na Figura 12 permite verificar se a degradação refratária da bateria ocorre conforme o esperado ou de forma acelerada. Observa-se no gráfico que, quando a bateria estudada apresentava idade cronológica de 5,5 anos, sua idade diagnosticada era de 9,2 anos. Tem-se, portanto, que, no período avaliado, a bateria envelheceu em média 1,7 ano para cada ano operacional. Tomando-se o dado de que a vida útil esperada para essa bateria é de 25 anos e dividindo esse valor pela taxa calculada, conclui-se que aos 15 anos de operação a bateria estaria na condição prevista para ser desativada, caso continuasse a degradar a essa mesma taxa. Somando-se a isso a constatação de que a taxa de degradação das baterias, normalmente, eleva-se com o passar do tempo [4,5], estima-se que um controle rigoroso e permanente da preservação refratária possa prolongar a vida útil dessa bateria em 10 anos.

Figura 12. Gráfico de Diagnose de Idade de uma bateria estudada.

Quanto ao parâmetro de idade diagnosticada da bateria, conclui-se que a adoção de um sistema permanente de planejamento e controle da preservação refratária oportuniza ganhos expressivos, exemplificados no potencial de prorrogação em 10 anos da vida útil da bateria estudada.
