# PROGRAMA DE MEJORAMIENTO DE VIDA ÚTIL DE CAMPANAS DE LOS CONVERTIDORES DE CSH<sup>1</sup>

El actual mercado internacional del acero impone a las empresas siderúrgicas nuevos desafíos en términos de competitividad. En este marco, la Compañía Siderúrgica Huachipato (CSH) ha puesto en marcha planes que involucran, entre otros aspectos, el aumento de su capacidad productiva. En función de lo anterior, buscando una mayor continuidad de la producción con dos convertidores en la Acería de CSH, se plantea la posibilidad de reducir los tiempos destinados a la reparación general de los tubos de las campanas de extracción de gases por vía húmeda durante la reinstalación del revestimiento de trabajo del convertidor, así como aumentar la vida útil de los tubos del sistema de extracción. Este trabajo presenta el desarrollo del programa de mejoramiento desarrollado en las campanas de extracción de gases de los convertidores de CSH, mediante técnicas de metalizado de tubos y relleno por soldaduras, en sus distintas secciones (móvil, fija y corta), aplicando distintos materiales en cada caso.

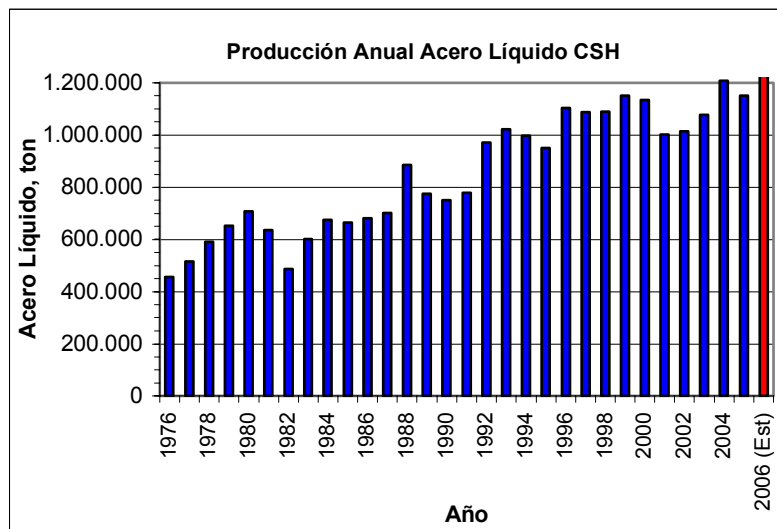
Gráfico 1. Producción anual de acero líquido de CSH.

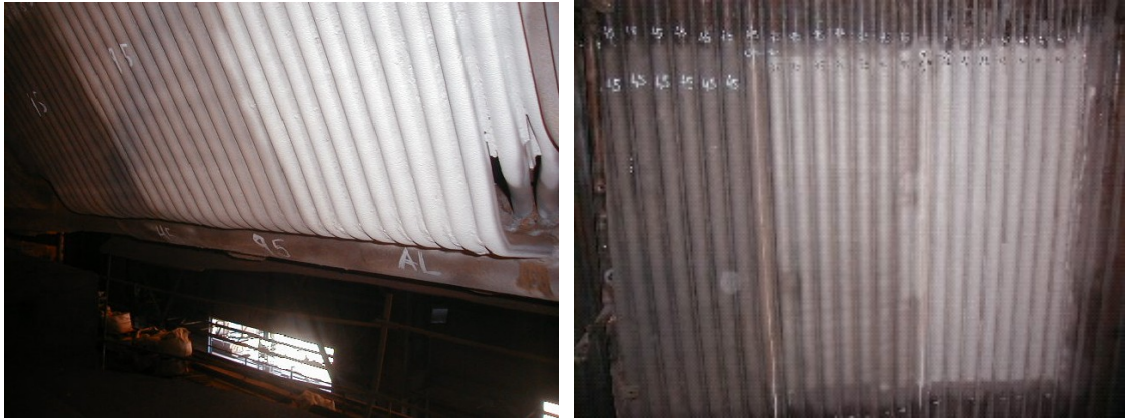
**Prueba 1 (Dic 2003):** Metalizados con 3 tipos diferentes de aleaciones, base cromo, base níquel-cromo-titanio y base aluminio, a campanas móvil, fija y corta. Previo un granallado de la superficie se procedió al metalizado, distribuyendo en 4 puntos críticos de la Campanas. El espesor establecido para esta experiencia fue de 0,7 mm.

**Figura 1.** Metalizados Cr, Ni-Cr-Ti y Al en campanas móvil y corta.

- Los metalizados base Cr y base Cr-Ni-Ti se desprendieron en la mayoría de los tubos, en todas las zonas donde fueron aplicados, luego de una campaña de convertidor.
- El material base Aluminio, se apreció adherido en casi un 75% de las zonas metalizadas, luego de una campaña. En inspecciones posteriores a 2 campañas se observan aún paneles con trazas de Aluminio.
- Se aprecia en zonas de membranas un desprendimiento del material atribuido a falla en el ángulo de aplicación del metalizado.
- El espesor del metalizado de 0,7 mm no fue el más indicado, debido a los malos resultados de adherencia observados.

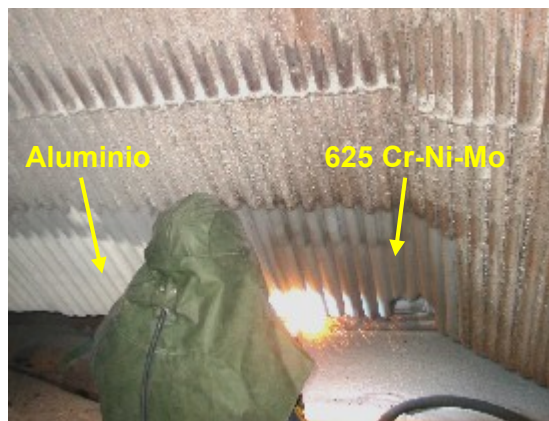
**Prueba 2 (Jun 2004):** Se continuó experiencia con metalizados base aluminio y 625, base Cr-Ni-Mo. Se consideraron espesores de 1,0 a 1,5 mm en campanas Móvil y Corta, sujetas a un mayor desgaste.

**Figura 2.** Metalizados Al y Cr-Ni-Mo en campana móvil.

- La Aleación base Aluminio en Campana Móvil, resistió sin problemas las condiciones del área, observándose desprendimiento del material producto de acero y escoria que se pega a los tubos y que luego se desprende, despegando parte del Aluminio. Este problema se observa sólo en zona de unión de membranas al tubo.
- En relación a campana corta, el Aluminio se desprendió en un 40% aproximadamente, producto aparentemente de una mala aplicación.
- La Aleación base Cr-Ni-Mo no dio buenos resultados en Campana Móvil desprendiéndose en un 30 a 40 %; sin embargo, en Campana Corta se observa un muy buen desempeño, resistiendo el desprendimiento y desgaste por el paso de los gases.
- Luego de dos campañas de convertidor, ninguna de las dos aleaciones en prueba cumplieron las expectativas planteadas, producto de un elevado desprendimiento de estos materiales.

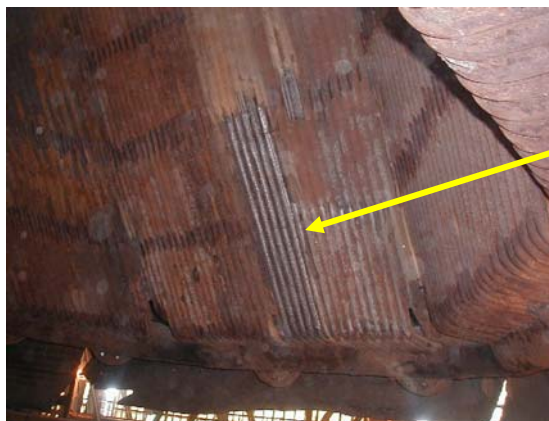
**Prueba 3 (Dic 2004):** Basado en aplicaciones de soldadura en reparaciones puntuales de campana y rellenos de puntos de bajo espesor con electrodos E-6010, se determinó aplicar relleno de soldadura por proceso arco manual en un área reducida de la campana móvil, en paredes frontalmente opuestas, ambas sometidas a las más altas condiciones térmicas del sistema (5 a 7 tubos por panel). Actualmente en desarrollo.

**Figura 3.** Relleno soldadura E-6010 en campana móvil.

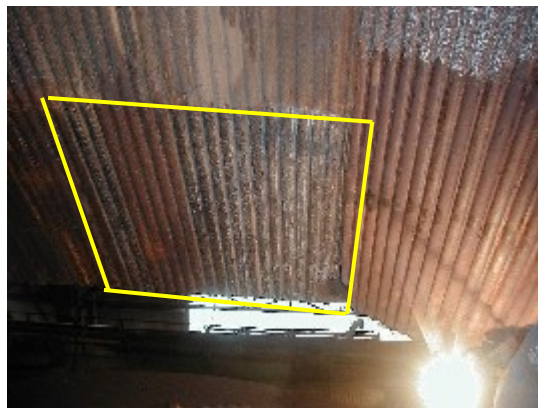
**Prueba 4 (Abr. 2005):** Una vez concluida la primera campaña de convertidor con desarrollo de la prueba N°3, se determinó, ampliar el área cubierta con relleno de soldadura E-6010, manteniendo las mismas zonas de aplicación en campana móvil. Actualmente en desarrollo.

**Figura 4.** Ampliación de relleno soldadura E-6010 en campana móvil.

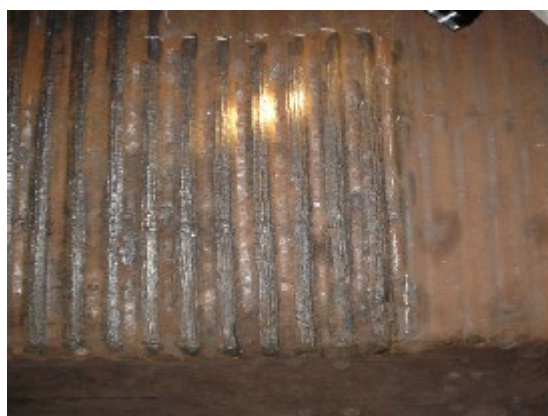
**Prueba 5 (Abr.2005):** Se aplicó soldadura 625 base Cr-Ni-Mo aplicada con proceso MIG, con referencia a experiencias realizadas en plantas de Estados Unidos [2], en campana móvil, mismo panel y en zonas vecinas a pruebas anteriores.

**Figura 5.** Relleno soldadura base Cr-Ni-Mo en campana móvil.

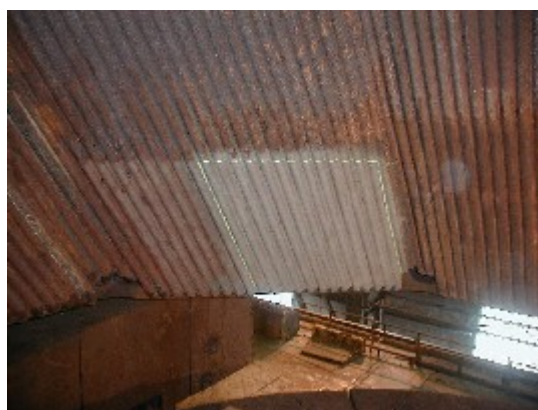
**Prueba 6 (Abr. 2005):** Se vuelve a aplicar metalizado, esta vez base Cr-Ni, en zonas de campanas móvil y corta, cercanas a pruebas anteriores.

**Figura 6.** Metalizado base Cr-Ni en campana móvil.

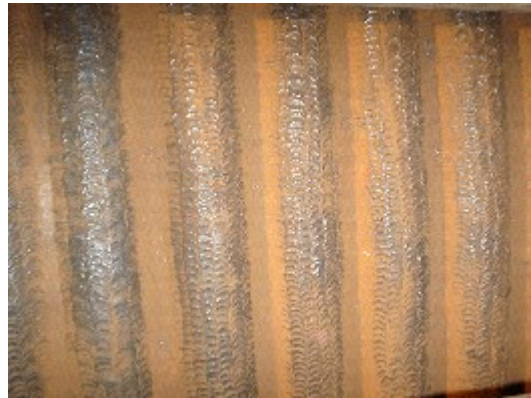
**Prueba 7 (Ago. 2005):** Comprende relleno de soldadura E-6010 para completar un panel de codos inferiores en todo su ancho, en campana móvil, completando pruebas N°3 y 4. Actualmente en desarrollo.

**Figura 7.** Segunda ampliación de relleno soldadura E-6010 en campana móvil.

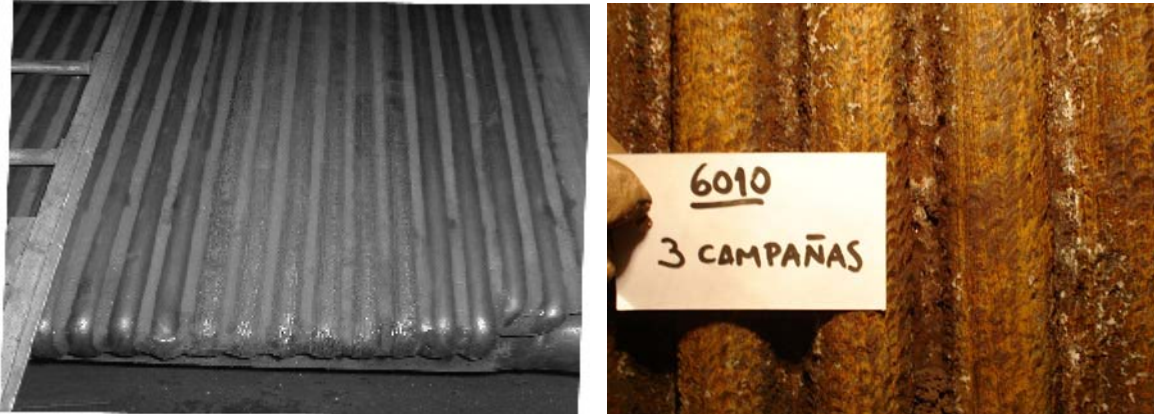
- La soldadura no presenta desprendimientos ni grietas.

- En las áreas de prueba no hubo desgaste de consideración. En la zona curva inferior más expuesta, se detectó un desgaste menor.
- Posterior a tres campañas, se observa un pequeño desgaste longitudinal en las soldaduras aplicadas.

**Figura 8.** Resultados 1ª experiencia con soldadura E-6010 después de 1 (izq) y 3 campañas (der).

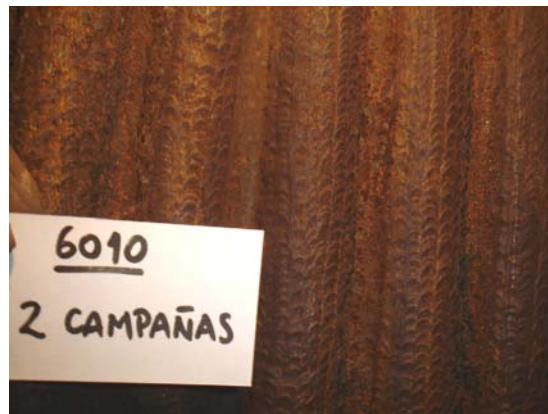
- Al igual que en la prueba 3, no se aprecia desgaste significativo, como tampoco desprendimientos ni grietas, posterior a dos campañas (condición actual).
- El aumento de área de relleno de soldadura en zonas de prueba no se tradujo en efectos secundarios sobre los paneles de tubos, atribuibles a problemas térmicos, de dilatación o peso adicional.

**Figura 9.** Resultados 2ª experiencia con soldadura E-6010 después de 2 campañas.

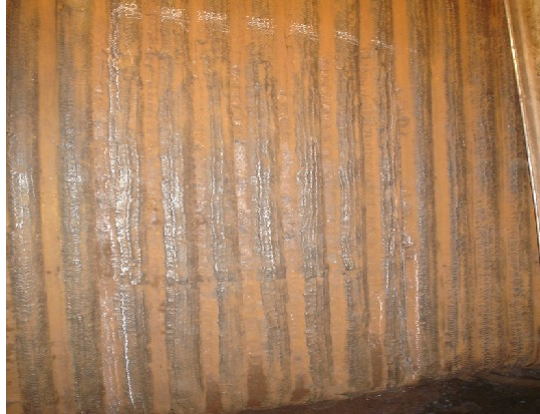
- A pesar de la pequeña área de prueba, posterior a dos campañas se aprecia una soldadura prácticamente intacta.

**Figura 10.** Resultados Relleno 625 Base Cr-Ni-Mo luego de 2 campañas de convertidor.

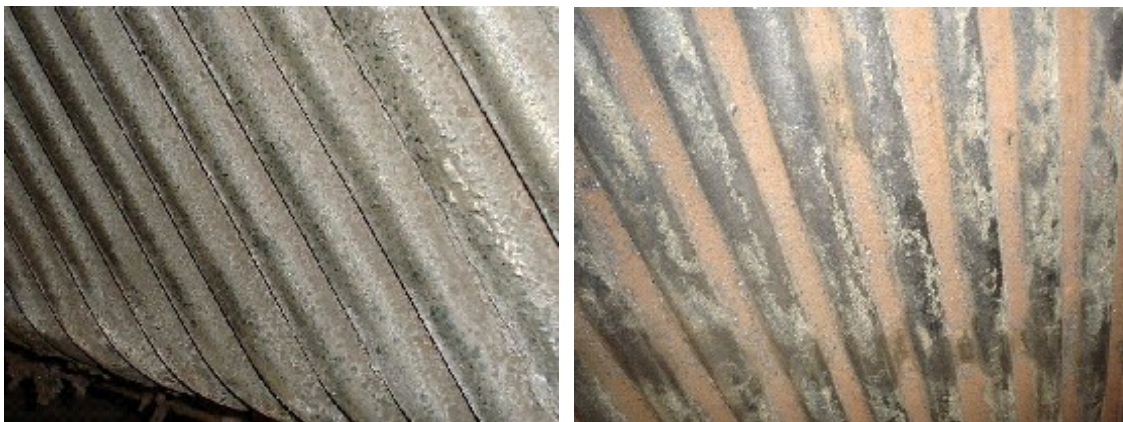
- Posterior a una campaña de convertidor, los resultados apreciados son bastante mejores que en otros metalizados. Se aprecia un buen espesor, claramente identificable posterior a limpieza mecánica.
- A pesar de mantener un muy buen espesor, el metalizado tiene tendencia a despegarse a trozos en los extremos en Campana Corta y quebrarse en zonas de membranas en Campana Móvil.
- Luego de dos campañas de convertidor, en ambas zonas de prueba, el material desaparece prácticamente en su totalidad.

**Figura 11.** Resultados Metalizado Base Cr-Ni luego de 1 y 2 campañas de convertidor.

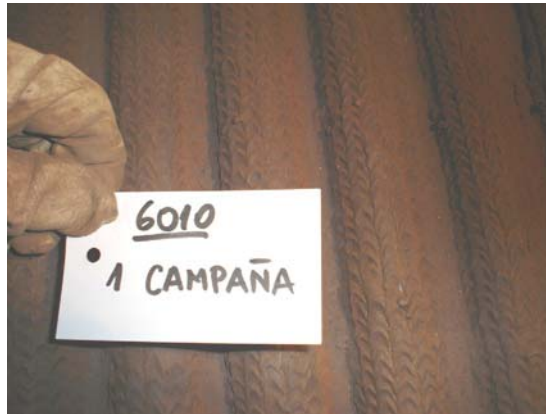
- Se ratifican los resultados de las pruebas 3 y 4, en una mayor área de relleno. El nuevo aumento de área de relleno de soldadura no se tradujo en efectos secundarios sobre los paneles de tubos.

**Figura 12.** Resultados Relleno ampliado de Soldadura E-6010 luego de una campaña de convertidor.
