REFORMA DO GASÔMETRO DE COQUERIA DA GERDAU AÇOMINAS¹

REFORMING OF GERDAU AÇOMINAS COKE OVEN GASHOLDER

¹ *Contribuição Técnica para o XXVII Seminário de Balanços Energéticos Globais e Utilidades – 16 a 18 de Agosto de 2006 – Porto Alegre, RS*

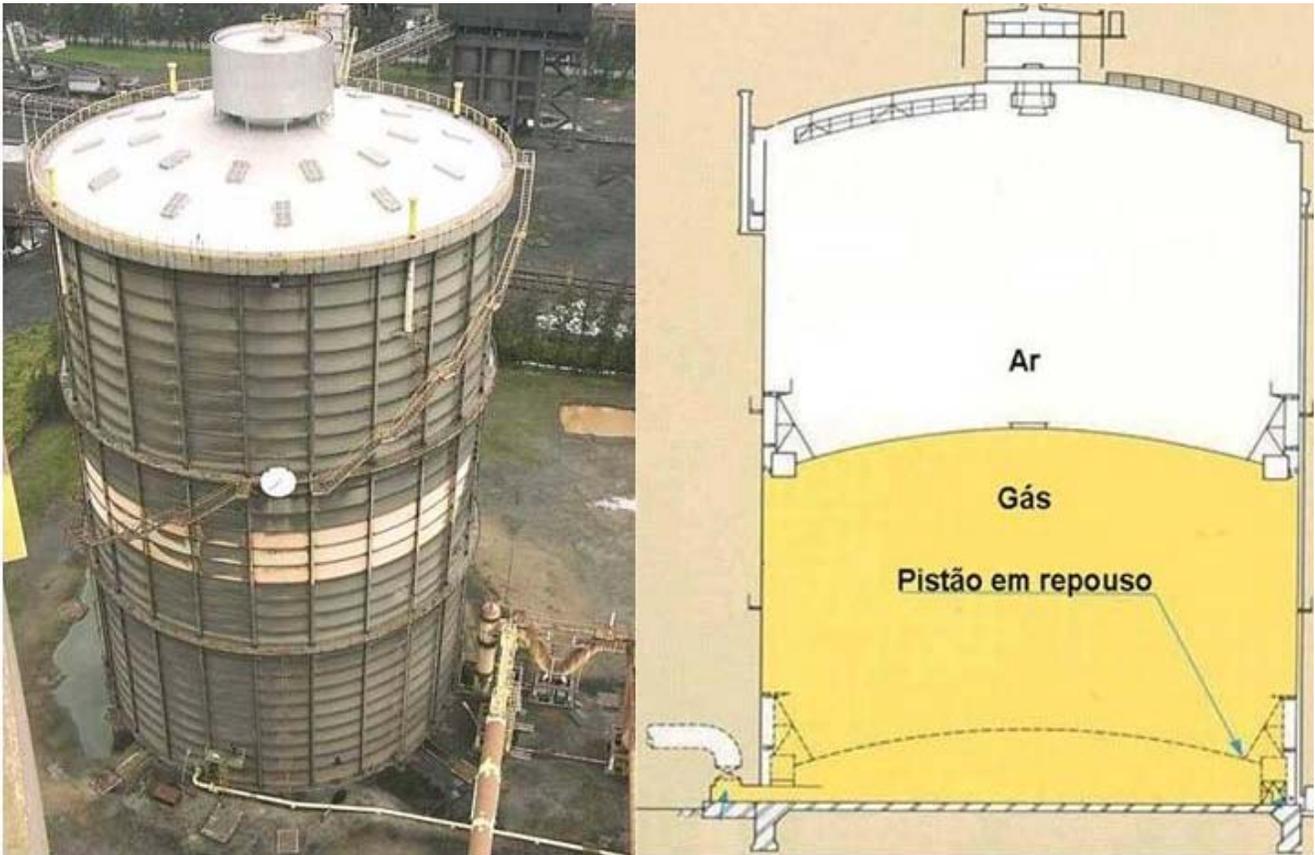
Figura 1. Gasômetro de Coqueria. À esquerda, vista em elevação do equipamento e à direita, desenho esquemático em corte do gasômetro, detalhando os componentes básicos (pistão e sistema de selagem).

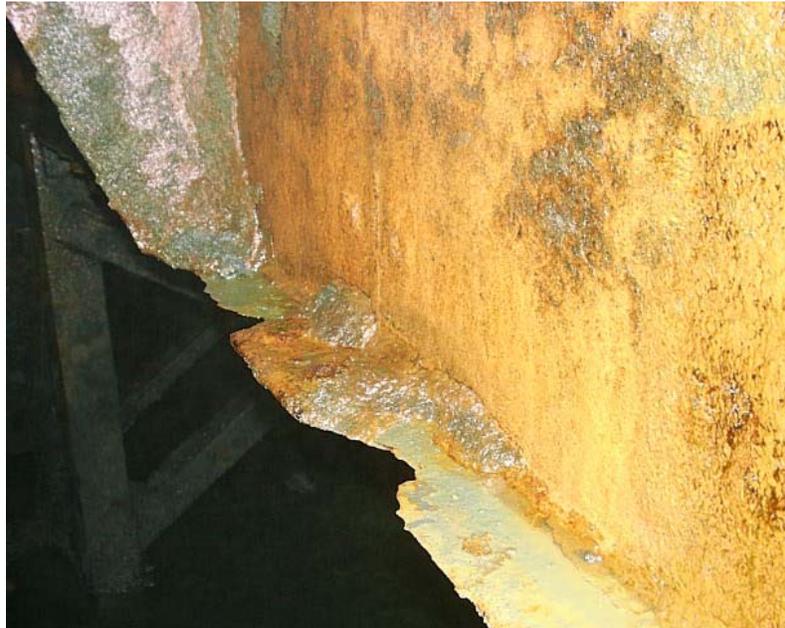
Além dos problemas citados, durante uma parada programada do equipamento para troca do sistema de selagem, efetuou-se uma inspeção detalhada nas chapas que compõem a caixa que comporta o anel de sustentação de concreto sob o pistão (“footring”). Constatou-se então, através de ensaios não-destrutivos (ultra-som), uma redução significativa na espessura das chapas em relação à original. Esta redução foi atribuída ao severo ataque do gás a estas estruturas, gerando um processo corrosivo. Em vários locais onde foram feitas medições, encontrou-se uma redução de espessura da ordem de 50%.

Figura 2. Corrosão na chaparia da caixa de sustentação . As chapas metálicas apresentam desgaste, redução de espessura e depósitos de material.

Embora o resultado desta verificação tenha demonstrado que a área efetiva encontrada era superior à área mínima requerida para suportar com segurança as tensões atuantes no sistema, optou-se estrategicamente pela substituição das chapas metálicas. Esta substituição eliminou a programação de uma parada futura que traria baixas eficiências operacionais incompatíveis com a realidade da usina, que conta com a disponibilidade integral do equipamento.

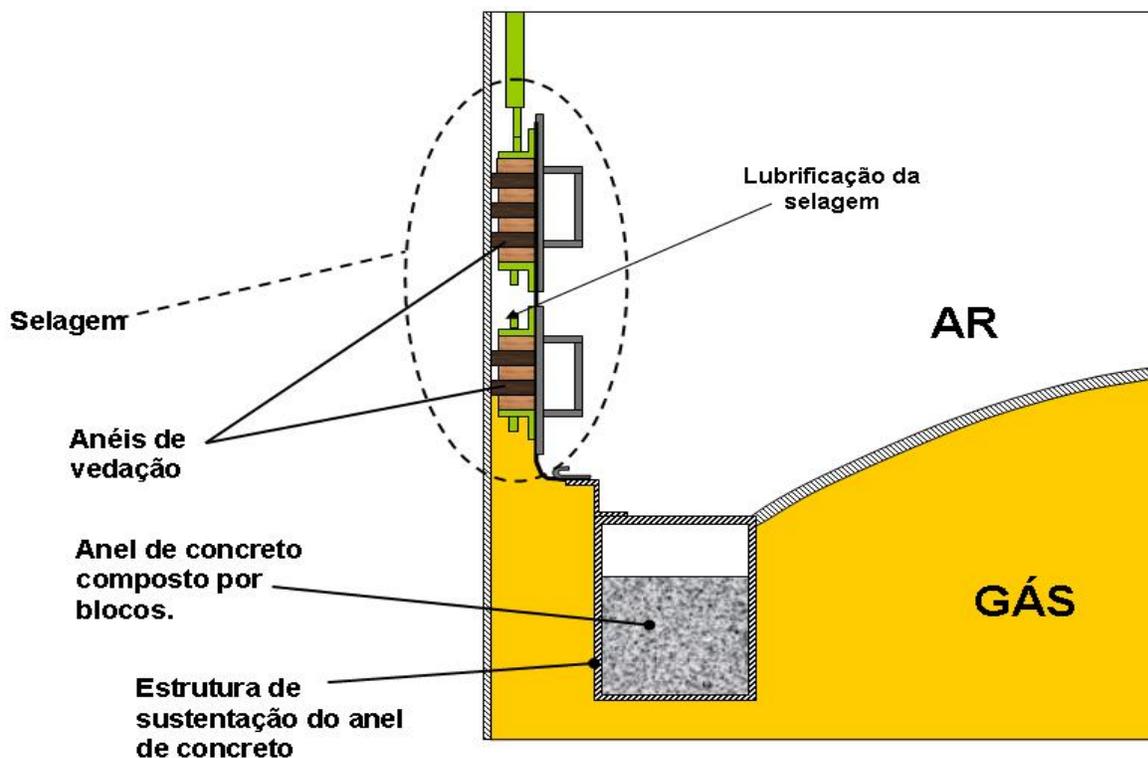
Figura 3. Vista esquemática em corte do pistão, selagem e caixa de sustentação do anel de concreto

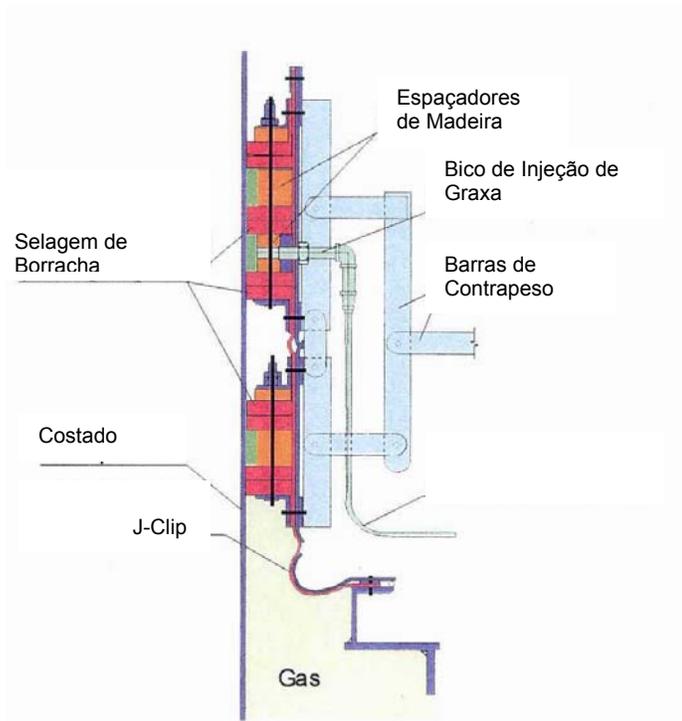
Figura 4. Composição detalhada dos itens que compõem o sistema de selagem e vedação do gasômetro de coqueria (anéis de borracha, placas de mola, avental, braços de conta-peso etc)

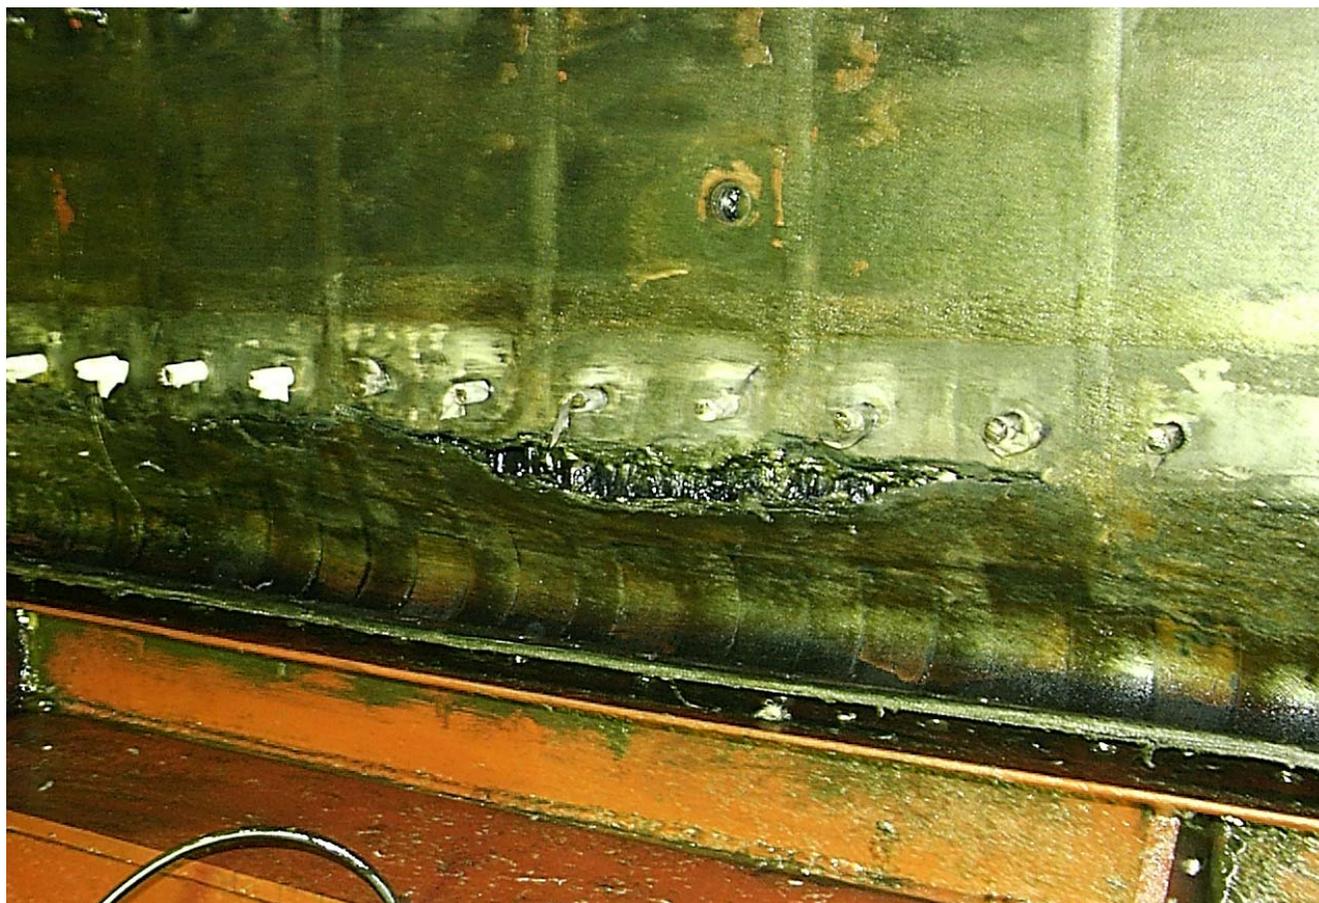
Os problemas identificados podem ser descritos como: desgaste acentuado do avental, dificuldade de nivelamento, contato direto de cantoneiras da selagem com o costado, vazamento de gás por trás da selagem e de algumas chapas.

Figura 5. Estado de desgaste do avental da selagem. Necessidade de troca do componente.

Os trabalhos de troca da selagem foram iniciados pela remoção dos rolos guia e do sistema de lubrificação. Esse processo tornou o ambiente sobre o pistão bastante sujo de graxa, fazendo-se necessário o emprego de serragem e a construção de passarelas radiais de madeira, a fim de se proporcionar condições seguras de trabalho.

Em seguida foram removidos os blocos de concreto, usados no balanceamento do pistão e o conjunto de contrapesos. Para remoção da maior quantidade de resíduos possível, optou-se pela lavagem interna do gasômetro com jato d'água de alta pressão.

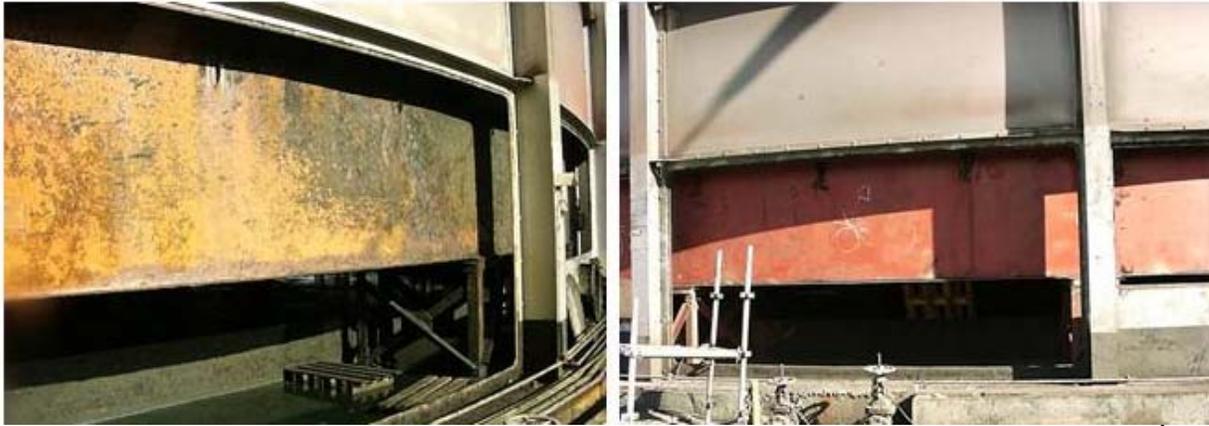
Para acesso à parte inferior do pistão, foi necessária a abertura de chapas que compõem o anel de base do costado do gasômetro, como mostrado na figura a seguir:

Figuras 6 e 7. Vista da abertura na base do gasômetro: à esquerda, chapa com sinais de corrosão. À direita, nova chapa com revestimento anticorrosivo.

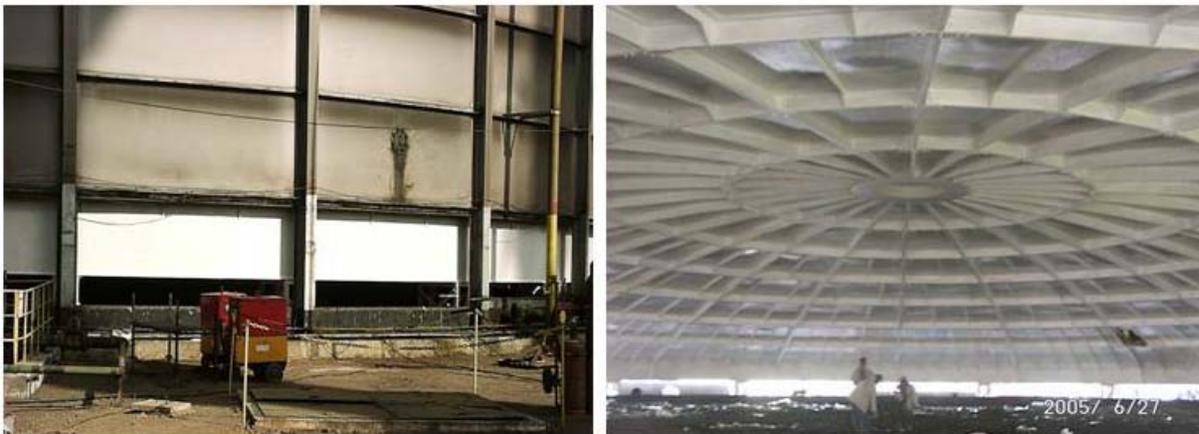
Nas chapas que compõem o anel de sustentação do concreto, a inspeção detectou uma significativa redução de espessura do metal devido à corrosão gerada pelo ataque químico do gás de coqueria ao material.

Figuras 8 e 9. Vista da chapa que compõem caixa de sustentação do anel de concreto e parte inferior do teto do pistão, ambas revestidas com acabamento anticorrosivo.

Após o jateamento, novas chapas foram soldadas sobre a chaparia existente, a fim de se reforçar a estrutura do conjunto. As novas peças já contavam com o tratamento de sua superfície com primer e foram então cobertas por resina reforçada com fibras de vidro.

Realizou-se também um estudo sobre revestimento com função de bloqueio e barreira física à ação abrasiva e corrosiva, tomando-se o cuidado de não coincidir esta operação com operações de solda, devido à inflamabilidade dos produtos utilizados no revestimento do gasômetro.
