## REPARO DE VASO E ANEL DE CONVERTEDORES COM DIAGNOSE FINAL\*

Due to changes in the operational routine of the steelworks because new steel grades, need to improve competitiveness levels plus other reasons the equipment is being more demanded and best practices in order to reduce operational costs need to be applied either. In this line, repair services of converters shell and trunnion ring can be done in order to achieve an extra lifetime and delay large investments in the complete exchange of such equipments.

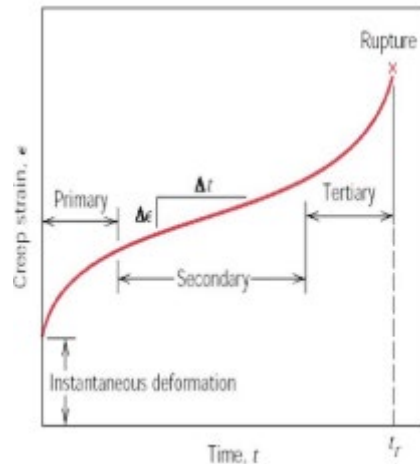
Figure 3 – Gráfico da fluência.

Convertedores são equipamentos sujeitos a grandes tensões e temperaturas constantes durante toda a sua vida útil, esse fato desencadeia a fluência que é a deformação permanente de estruturas submetidas a longos períodos sob as condições ora citadas. O fator temperatura é o maior agravante desse processo uma vez que reduz o limite de escoamento dos aços utilizados nas carcaças. Abaixo vemos uma tabela que demonstra a evolução da fluência em seus 3 estágios:

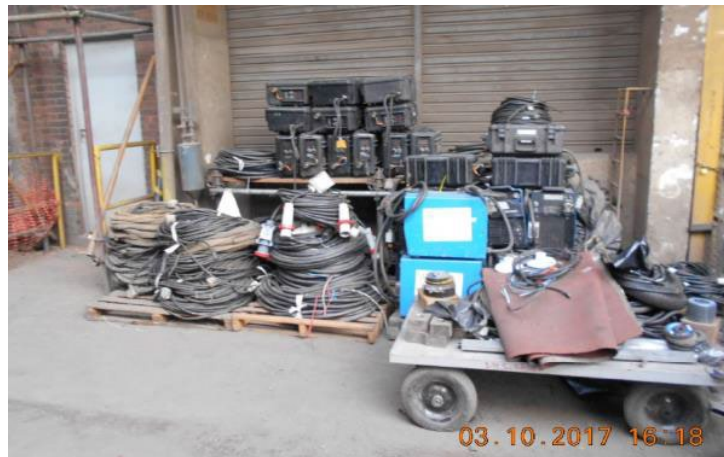
Figure 5 – Cabeçotes e cabos das máquinas de solda durante preparação.

Uma boa preparação e mobilização é fundamental para o início das atividades com segurança e fluidez na execução para garantia do cumprimento do planejamento.

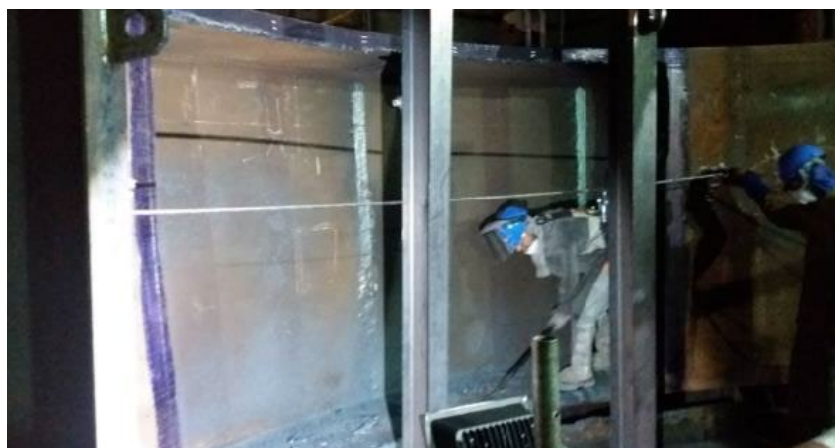
Figure 6 – Abertura na carcaça e anel do conversor.

Um plano de corte das áreas afetadas da carcaça deve ser criado para as chapas serem removidas em partes manuseáveis de forma rápida e segura. Logo após a traçagem de todas as áreas a serem cortadas, olhais devem ser soldados nestas partes para serem removidas. Ao término dos cortes os chanfros devem ser executados, acabados e controlados.

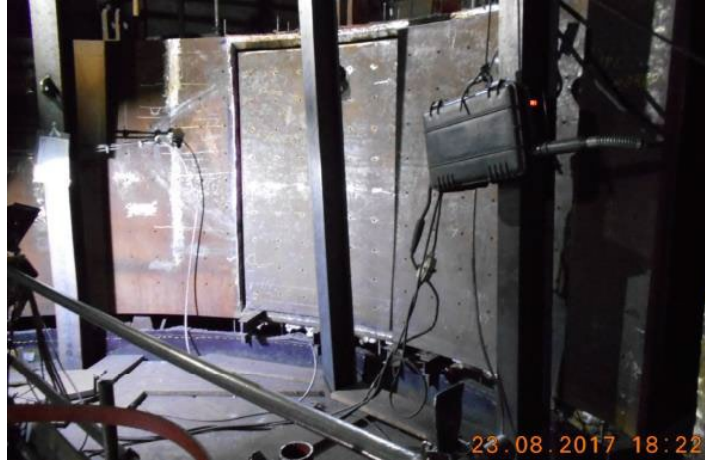
**Figure 7 – Chapas novas posicionadas no anel de suspensão.**

Após a execução e controle dos chanfros, as chapas novas já chanfradas são posicionadas e ajustadas para liberação à equipe de pré-aquecimento. Após o pré-aquecimento, todas as juntas são soldadas seguindo procedimentos dedicados à fabricação/reparo de convertedores.

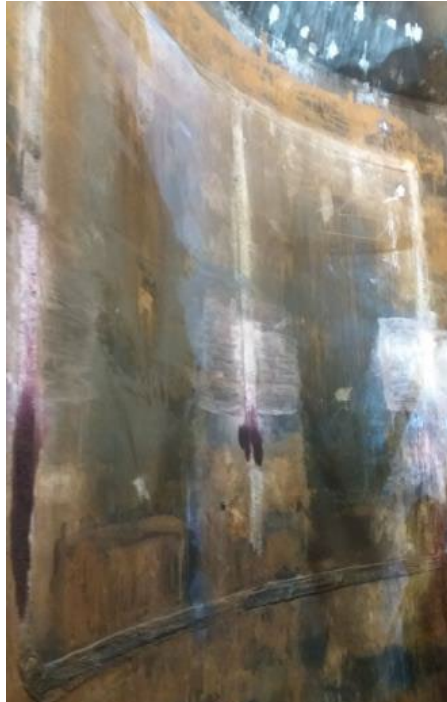
Figure 9 – Soldas concluídas na carcaça do vaso.

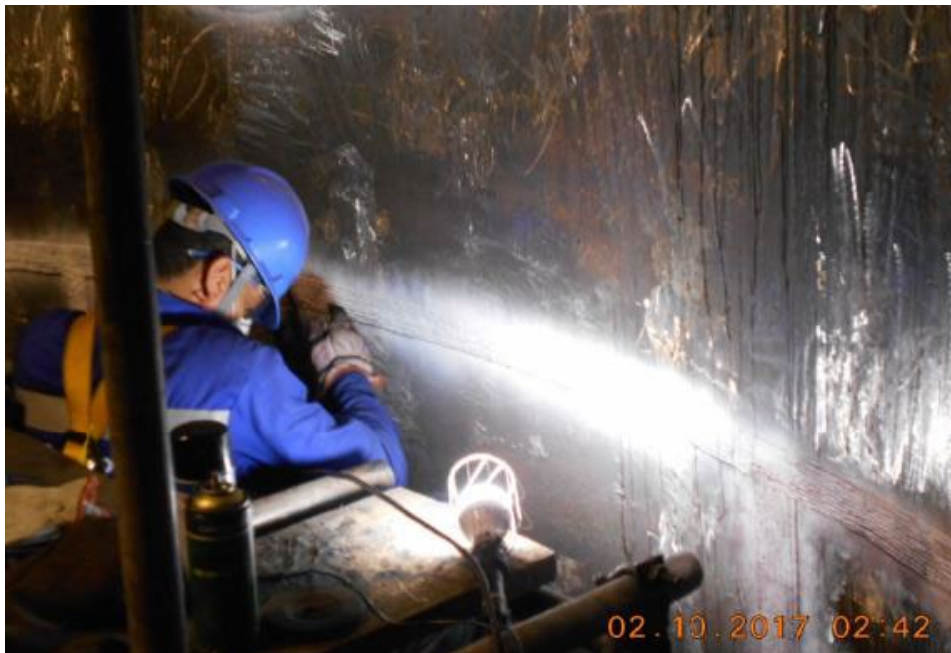
Figure 10 – Inspeção LP sendo executada em solda da carcaça.

Todas as soldas são devidamente preparadas para a realização das inspeções por LP, PM e US. Todas as inspeções devem seguir procedimentos rigorosos aplicados em processos de fabricação de novos convertedores. Sempre que detectadas não-conformidades as soldas são devidamente corrigidas e reinspecionadas.
