SOLUÇÃO ISENTA DE MANUTENÇÃO APLICADA EM ROLOS GUIA NA INDÚSTRIA SIDERÚRGICA¹

MAINTENANCE FREE SOLUTION FOR GUIDE ROLLS IN THE STEEL INDUSTRY

¹ *Contribuição técnica ao 46º Seminário de Laminação – Processos e Produtos Laminados e Revestidos, 27 a 30 de outubro de 2009, Santos, SP.*

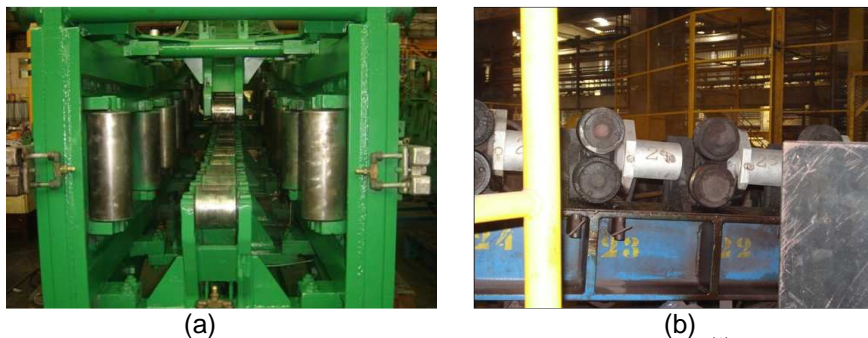
Sua construção mecânica é bastante simples, geralmente composta por eixo, suporte de fixação do eixo, rolamento, rolo e vedações. Seu tamanho pode variar conforme o dimensional do produto em contato. Na seqüência são apresentadas algumas configurações típicas de rolos guia da indústria siderúrgica.

Figura 1 – Configurações típicas em: a) Lingotamento contínuo;⁽¹⁾ b) Laminação.⁽²⁾

Infelizmente não é possível abranger todos os tipos de rolos guia num primeiro estudo, portanto, o foco desse trabalho será apenas os equipamentos instalados em conjuntos de laminação, com lubrificação centralizada *air-oil*, semelhantes aos da Figura 1 (b).

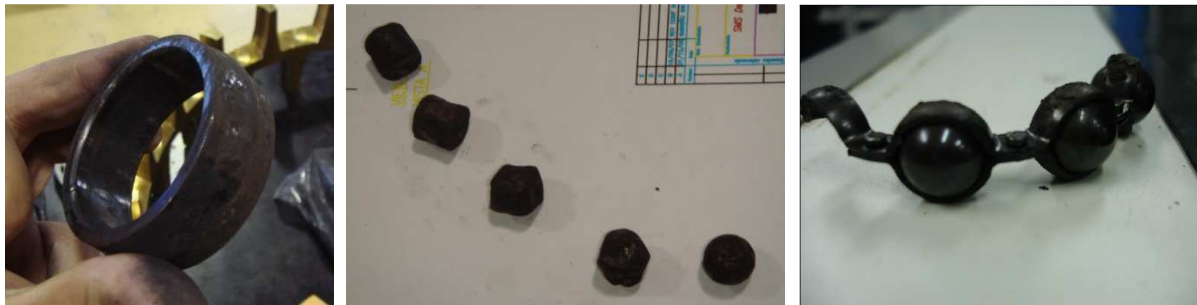
Dentro do contexto discutido, nota-se que os rolos guia têm apresentado em diversas aplicações, baixa vida útil (baixo MTBF – *Mean Time Between Failure*). Tal aspecto está atrelado principalmente à falha prematura de seus rolamentos, que impedem o giro livre dos rolos, por colapso seguido de travamento.

Figura 3 – Modos de falha típicos de rolamentos instalados em rolos guia.^(1,2)

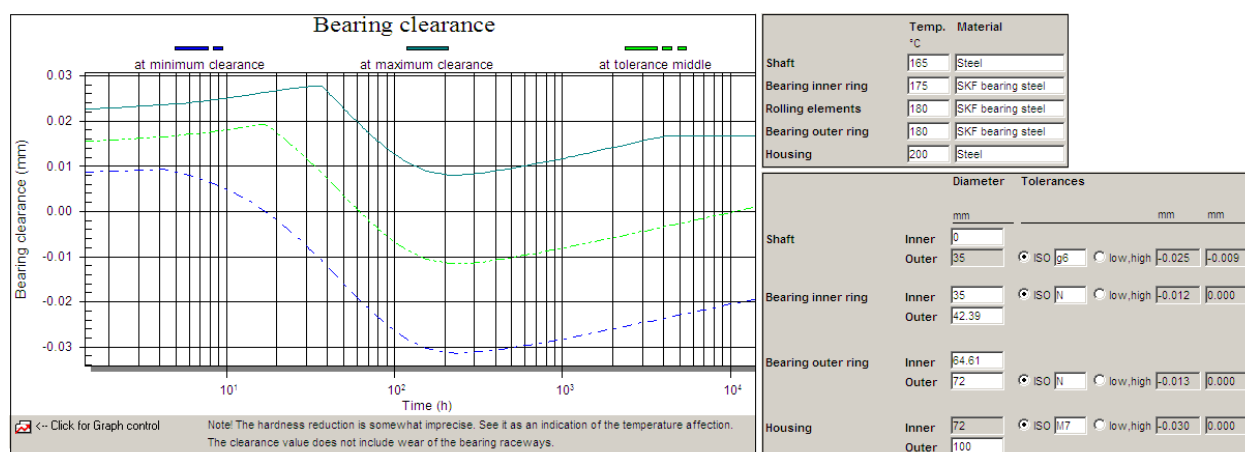
- 1) Os rolamentos utilizados são estabilizados dimensionalmente até a temperatura de 120°C. Operando acima dessa temperatura, ocorrem variações geométricas que nessa aplicação, reduzem drasticamente a folga radial interna, sobrecarregando o rolamento (Figura 6).

Figura 6 – Simulação (software SKF Galaxy 5.3) da redução de folga ocorrida na aplicação em questão, em operação contínua.

Valores negativos no eixo das ordenadas (gráfico da Figura 6) indicam que o rolamento opera sobrecarregado (folga radial interna “menor” que zero), isto é, zona de carga de 360°. Essa situação gera aumento de atrito e de temperatura.

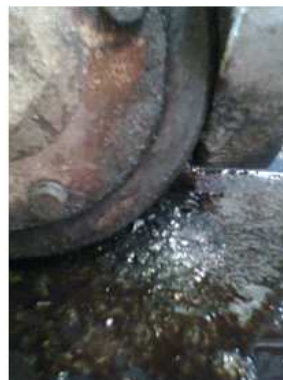
4) Montagem inadequada dos rolos pode levá-los a roçar contra o suporte de fixação do eixo (Figura 8).

Figura 8 – Foto real do “roçamento” do rolo contra o suporte.⁽²⁾

Observação: O novo modelo de rolamento é a recomendação principal, porém, existem outras recomendações que se fazem importantes, conforme necessidades evidenciadas: ajuste de montagem de rolamentos e rolos, evitando assim a corrosão de contato e o “roçamento” contra o suporte, respectivamente.
