# SUB-BASE E BASE DE PAVIMENTO COM ESCÓRIA DE ACIARIA – UMA EXECUÇÃO MONITORADA<sup>1</sup>

## SUB-BASE AND BASE OF STEEL SLAG PAVEMENT – A MONITORED EXECUTION

<sup>1</sup> Contribuição técnica ao 63º Congresso Anual da ABM, 28 de julho a 1º de agosto de 2008, Santos, SP, Brasil

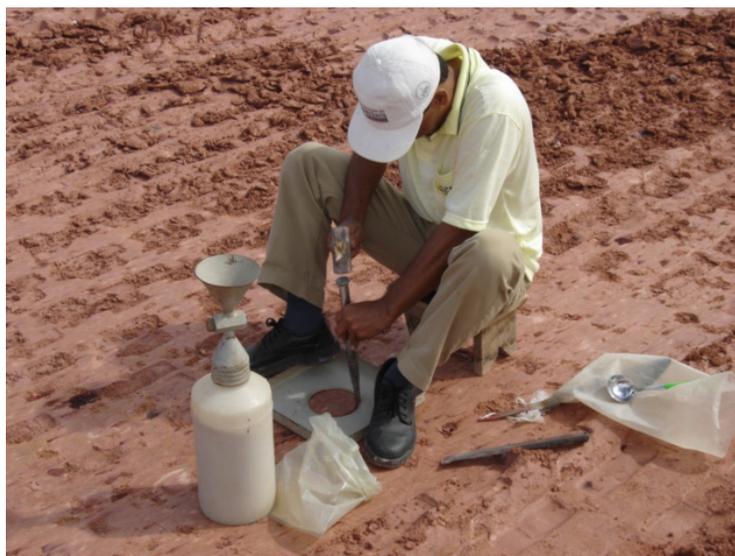
**Figura 2** – Realização do ensaio frasco de areia na camada de regularização no ramo 600 da Av. Industrial.

As camadas de aterro e subleito devem possuir grau de compactação acima de 95%, em conformidade com a norma DNER ES 282-97.<sup>(9)</sup> Já as camadas de regularização, sub-base e base devem possuir grau de compactação superior a 97%. O material das camadas de aterro, subleito e regularização é a argila e a ACERITA® compõe as camadas de sub-base e base. A Figura 2 mostra a realização do ensaio frasco de areia na camada de regularização, no ramo 600, e a Figura 3 mostra a compactação da base, no ramo 500, e a realização do ensaio frasco de areia, para verificação do grau de compactação.

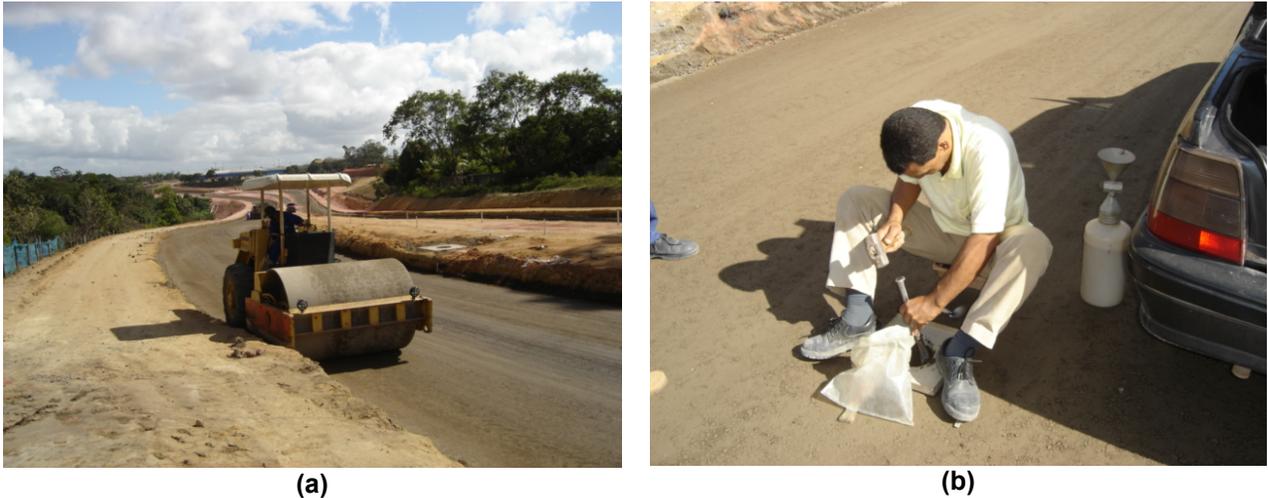
**Figura 3** – (a) Compactação da camada de base no ramo 500 e (b) realização do ensaio de frasco de areia.
