SUBSTITUIÇÃO DO ROLAMENTO PRINCIPAL DA TORRE GIRATÓRIA DA MÁQUINA DE LINGOTAMENTO CONTÍNUO 2 DA ARCELORMITTAL TUBARÃO FOCO: ENGENHARIA DO PROJETO ¹

Resumo

EXCHANGE OF LADLE TURRET MAIN BEARING OF ARCELORMITTAL TUBARÃO IN CONTINUOUS CASTING MACHINE 2 – FOCUS: PROJECT ENGINEERING

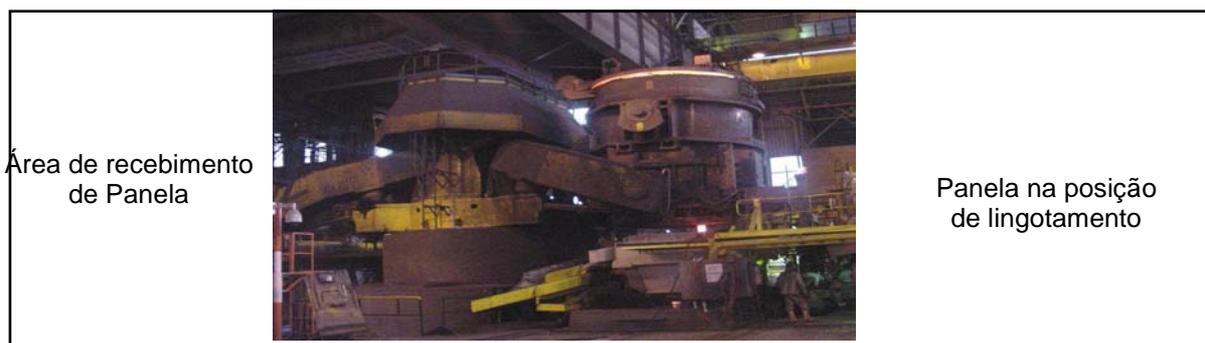
Na área da plataforma, um dos principais equipamentos é a torre giratória que é responsável pelo recebimento das painelas com aço líquido provenientes da área de painelas e giro para a área de plataforma. Com isso inicia-se o processo de lingotamento com a abertura da válvula gaveta da painela de aço e o enchimento do distribuidor com aço líquido e resfriamento primário nos moldes. Ao término do aço da painela que está em lingotamento, ocorre novamente o mesmo ciclo mantendo continuamente a produção da máquina até que haja a necessidade de uma parada de produção.⁽¹⁾ Desta forma, a torre giratória realiza uma volta a cada painela que entra em operação conforme a Figura 2.

Figura 2 – Detalhamento do funcionamento da torre giratória.

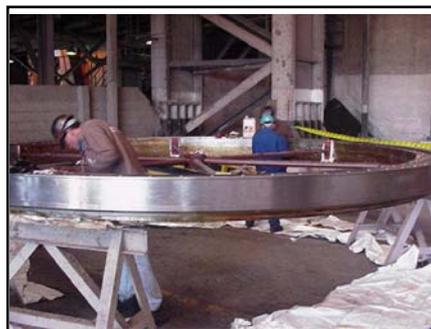
- Ø externo: 4.900 mm
- Peso rolamento: 7.500 kg
- Fabricante Rothe Erde (alemã)

Figura 3 – Detalhe do rolamento novo com informações básicas.

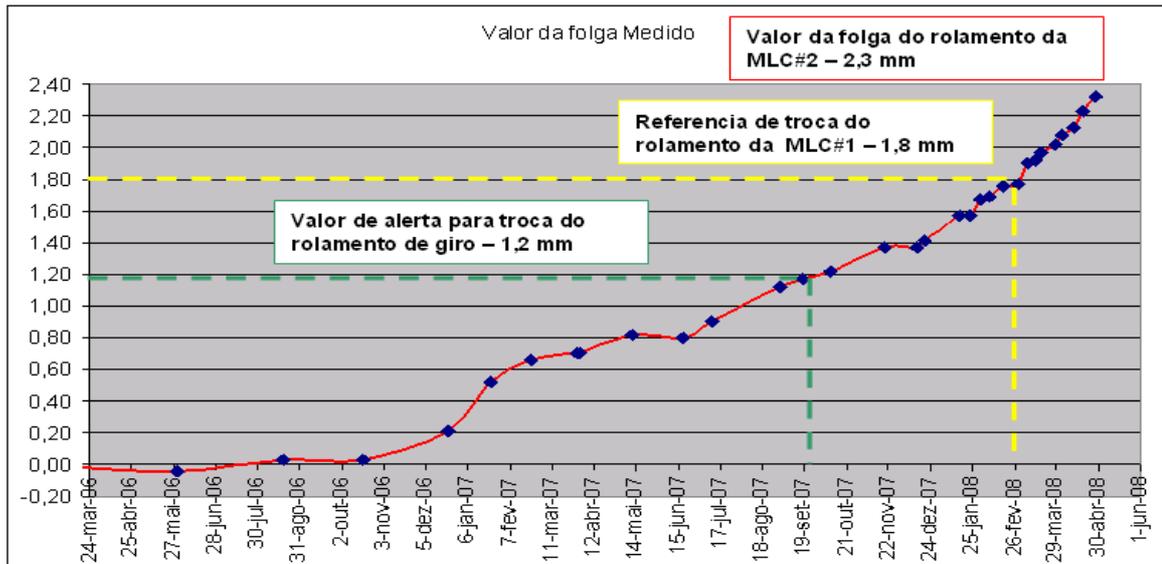
Com a medição da folga e utilização de ferramentas de projeção simples é possível acompanhar a evolução do valor da folga e adotar as medidas e ações de controle em tempo hábil. A evolução da medição da folga, bem como os parâmetros avaliados pode ser visto na Figura 5. Até dezembro de 2006 os valores da folga medidos não haviam sofrido alterações significativas mas a partir de janeiro de 2007 houve um incremento no valor da folga e após junho de 2007 a folga iniciou um desgaste quase que linear ultrapassando o valor de referência da folga medida quando havíamos substituído o rolamento de giro da MLC01 em 2003.

Figura 5 – Detalhe do acompanhamento da folga do rolamento de giro.

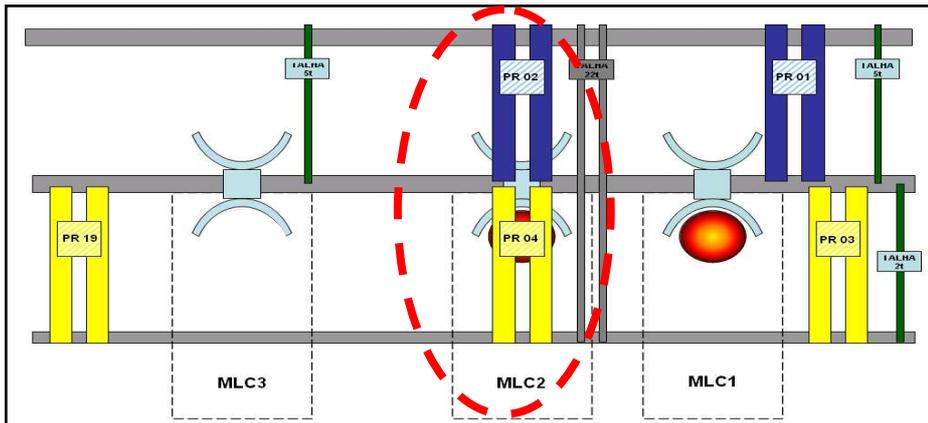
Desta forma, caso fosse optado por realizar a substituição do rolamento de giro da mesma maneira feito em 2003, ocorreria a parada de produção de outra máquina além da parada da MLC02 para a troca do conjunto em si causando um impacto significativo na receita e na produção total da ArcelorMittal Tubarão (Figura 7).

Figura 7 – Lay out do posicionamento das pontes rolantes para realizar a troca do rolamento da torre giratória em 2008 com a mesma metodologia de 2003.

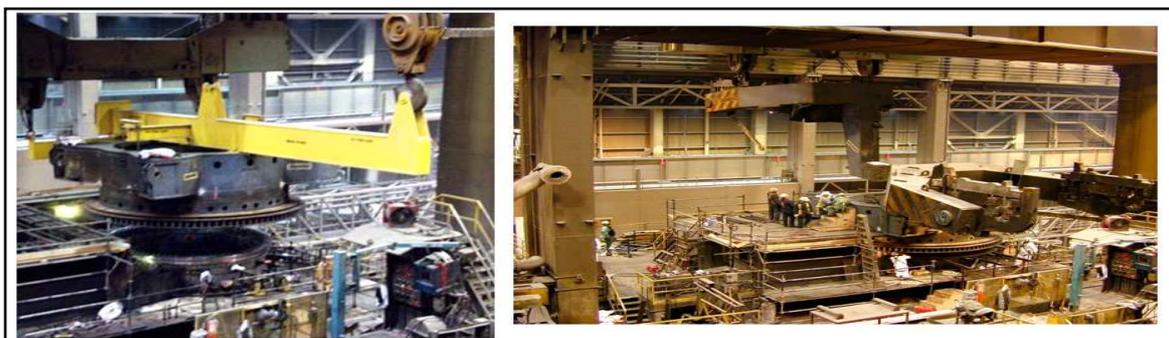
Outra possível forma de realizar a troca do rolamento de giro seria fazer a desmontagem peça por peça da torre giratória. Nesta metodologia também seria utilizado de forma intensiva guindastes para a retirada das peças desmontadas. Tal metodologia foi utilizada por outra empresa do grupo ArcelorMittal, a Dofasco no Canadá. A figura 8 mostra a desmontagem e retirada de um dos braços e da base de apoio dos braços que fica acima do rolamento da torre giratória da máquina de lingotamento da Dofasco. Os pontos fortes da execução com esta seriam a maior segurança, pois não há necessidade da estrutura da torre ficar suspensa e a possibilidade de inspecionar sub-componentes desmontados. Os pontos negativos na execução com tal metodologia eram o tempo maior para execução e um procedimento novo e sem parâmetros de tempo de execução;

Figura 8 – Metodologia de troca de rolamento desmontando os sub-componentes da torre giratória.

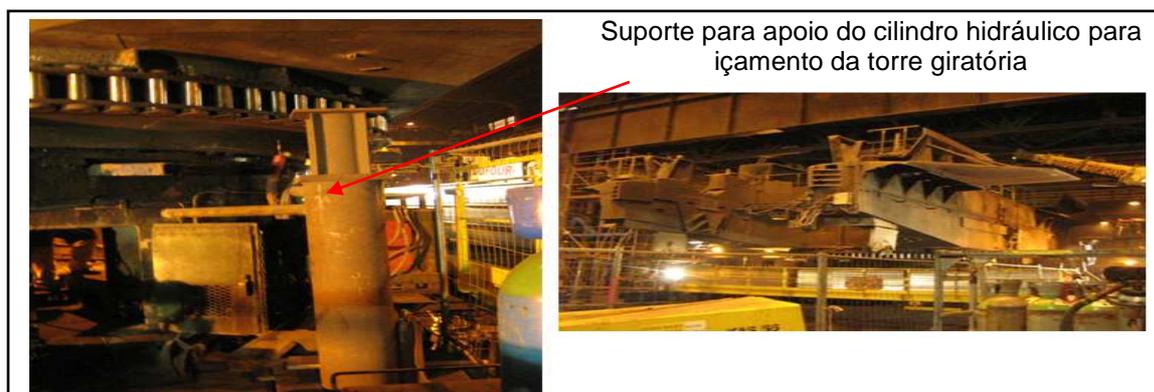
Foi também avaliada a possibilidade de se realizar a troca do rolamento de giro fazendo o içamento da estrutura superior da torre através de cilindros hidráulicos. Com esta metodologia, não haveria necessidade de uso intensivo de guindaste nem a necessidade de se “travar” alguma ponte rolante de carregamento de aço, possibilitando a operação sem grandes interferências das outras máquinas de lingotamento contínuo. Tal metodologia foi utilizada por outra empresa do grupo ArcelorMittal, a Dunkerque na França. A Figura 9 ilustra a metodologia de troca do rolamento de giro através do içamento com cilindros hidráulicos. Os pontos fortes da execução com esta metodologia é a realização da atividade sem perda de produção de outra máquina. Os pontos negativos na execução com tal metodologia seriam o custo com projetos e engenharia, fabricação e aquisição de componentes e a execução de um procedimento novo e sem parâmetros de tempo.

Figura 9 – Metodologia de troca de rolamento através de cilindros hidráulicos.

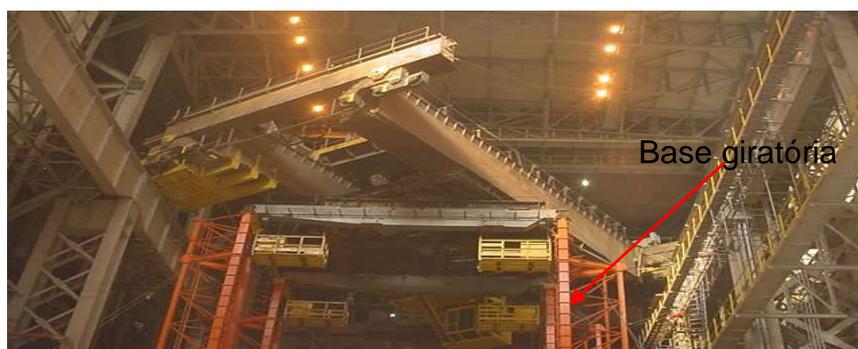
Foi também estudado a utilização de torres de elevação e içamento de grandes componentes. Esta metodologia foi utilizada na ArcelorMittal Tubarão em 2006 para realizar outro grande desafio, a transposição das pontes rolantes 41PR04 e 41PR02. Consistiu em realizar a montagem de grandes estruturas metálicas reforçadas semelhante a andaimes (Figura 10) e na parte superior montar uma base giratória que apoiou a ponte rolante. Após o correto posicionamento desta estrutura, foi feito o içamento da ponte rolante através de cilindros hidráulicos fixados nas estruturas metálicas. A próxima etapa consistiu em realizar o giro da ponte rolante e iniciar a sua descida até que fosse possível passar a outra ponte rolante sobre a que foi movimentada. A última etapa consistia em elevar novamente a estrutura e a ponte rolante, fazer novo giro e posicionar a ponte na viga de rolamento e desmontar toda as estruturas utilizadas na manobra. Os pontos fortes e fracos eram os mesmos considerados na possibilidade de içamento da torre com cilindros hidráulicos.

Figura 10 – Metodologia de transposição de ponte rolante - Giro da ponte rolante.

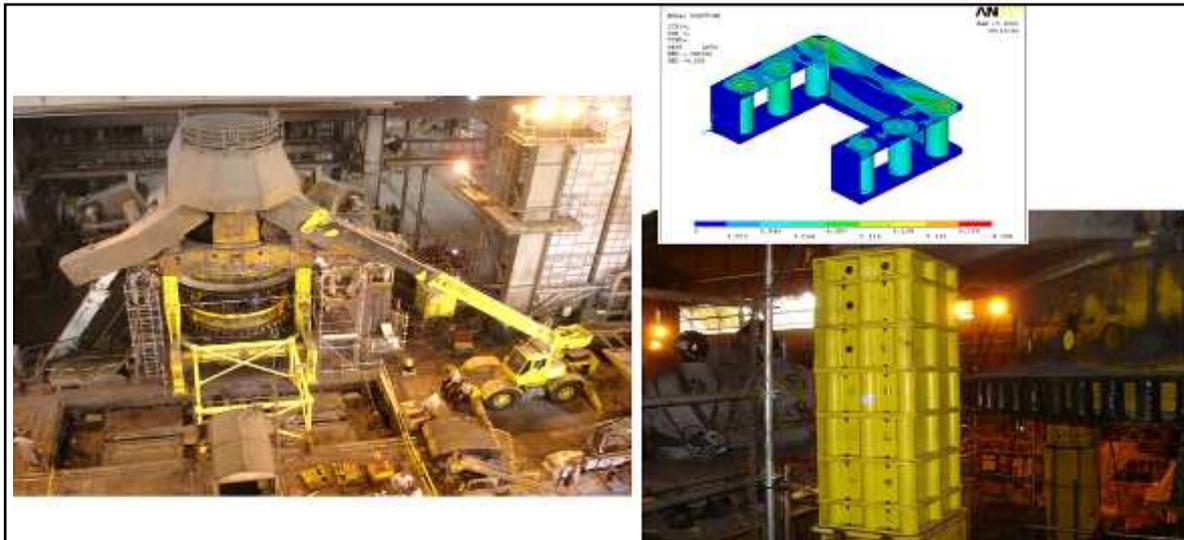
Basicamente, a metodologia que foi implantada consistiu em fabricar uma grande estrutura que apoiaria os calços montados durante o içamento da parte superior da torre. Estes calços seriam empilhados um em cima do outro e para propiciar a elevação da estrutura da torre teríamos um moderno sistema hidráulico com controle e ajuste fino de posição, pois a carga a ser içada era da ordem de 250 toneladas. Para visualizar os calços e a forma que foram dispostos durante a grande manutenção é necessário observar a Figura 12. Foram também utilizadas ferramentas de análise de elemento finitos para diminuir o peso dos calços mantendo sua resistência mecânica.

Figura 12 – Calços utilizados para o içamento da estrutura da torre.

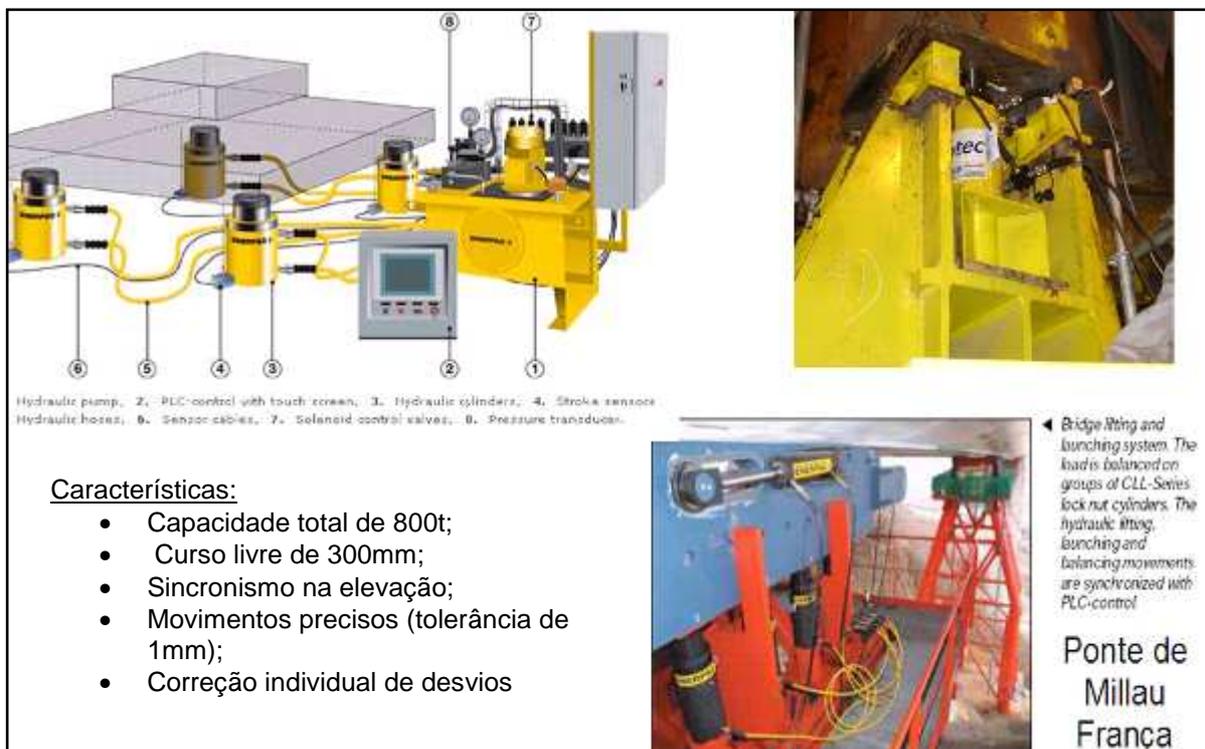
Tal sistema foi identificado e adquirido pela companhia e pode ser demonstrado através da Figura 13.⁽⁴⁾ Um sistema semelhante foi utilizado na França durante a construção da ponte de Millau (a mais alta do mundo). O grande diferencial deste sistema hidráulico é que cada cilindro possui um sistema de medição de elevação e compara cada ponto com os demais. Quando ocorre algum desvio de posição superior a 1mm, os cilindros que estão defasados param de se movimentar e o cilindro que está fora da posição consegue se movimentar entrando novamente dentro da tolerância e fazendo com que todo o sistema voltasse a se movimentar.

Figura 13 – Sistema hidráulico utilizado.

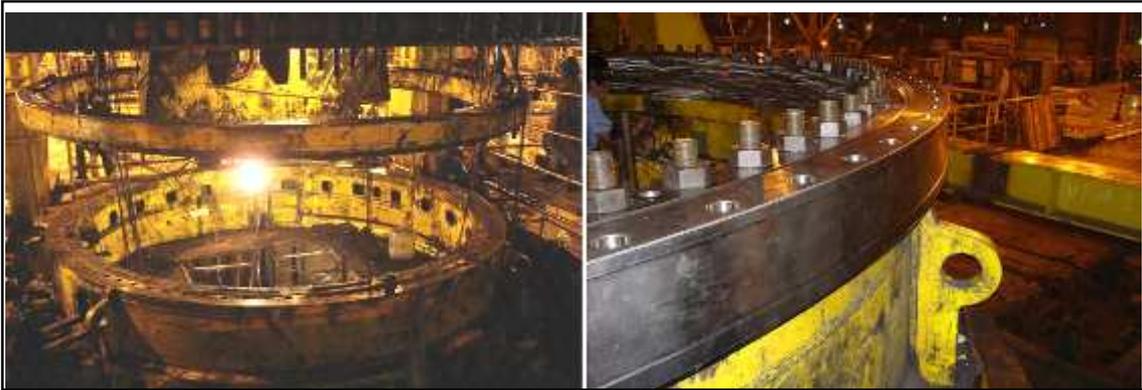
Após atingir a altura necessária, foi feita a substituição do rolamento, saindo o velho e entrando o rolamento novo, conforme pode ser visualizado na Figura 14.

Figura 14 – Rolamento velho (esquerda) e novo (direita).

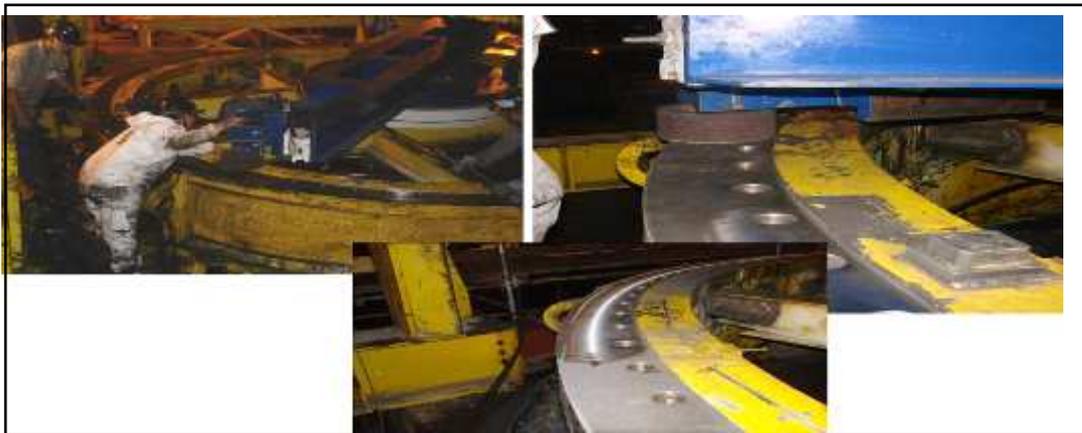
Atividades complementares já planejadas foram executadas para finalizar a troca do rolamento de giro da MLC02. Como a medição de desgaste das bases de apoio superior e inferior do rolamento de giro, sendo constatado a necessidade de realizar usinagem na base inferior para manter a planicidade de acordo com a especificação do fornecedor do rolamento de giro. Este item está ilustrado na Figura 15.

Figura 15 – Usinagem da base de apoio inferior do rolamento de giro.

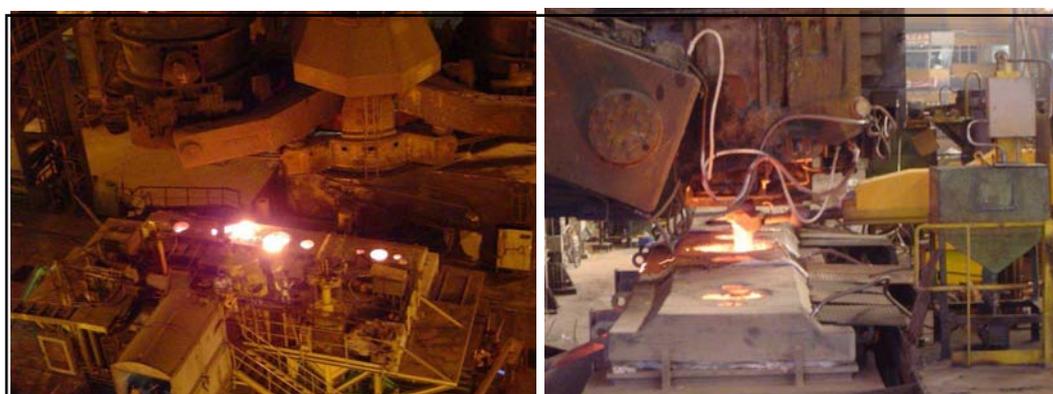
Após todo o trabalho de avaliação das possibilidades de troca do rolamento de giro da MLC02, concluímos que a forma que foi escolhida e implantada causou menor impacto na produção da empresa e foi realizada com ganho de tempo se avaliado o cronograma proposto. Desta forma, a engenharia do projeto influenciou de forma positiva na execução das atividades. O planejamento inicial previa a execução com a nova metodologia em 240 horas, e com um acompanhamento efetivo e ganhos devido a atividade ter sido inédita alcançou-se o tempo total de execução de 210 horas. Através da Figura 17, pode se ver a torre em funcionamento normal após a substituição do rolamento de giro.

Figura 17 – Funcionamento da torre após a manutenção realizada.
