# TROCA DE SELAGEM DO GASÔMETRO DE GÁS DE COQUERIA DA GERDAU AÇOMINAS <sup>1</sup>

## GERDAU AÇOMINAS COG GAS HOLDER NEW SEALING ASSEMBLY

<sup>1</sup> *Contribuição técnica apresentada na 61º Congresso Anual da ABM, de 24 a 27 de julho de 2006, Rio de Janeiro – RJ*

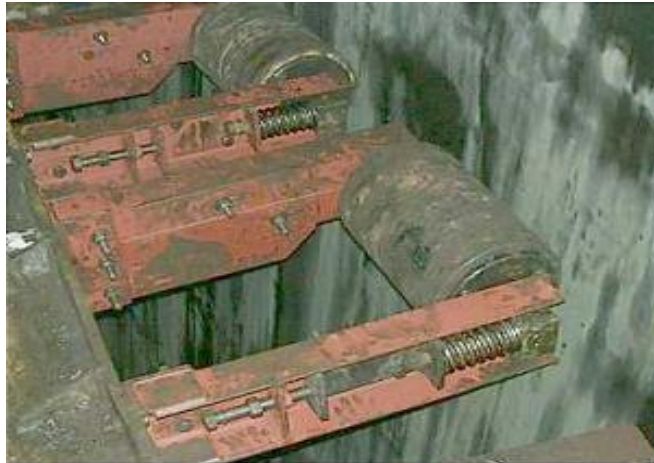
**Figura 3.** Rolos Guia

Os trabalhos de troca da selagem foram iniciados pela remoção dos rolos guia e do sistema de lubrificação. Esse processo tornou o ambiente sobre o pistão bastante sujo de graxa, fazendo-se necessário o emprego de serragem e a construção de passarelas radiais de madeira, a fim de se proporcionar condições seguras de trabalho.

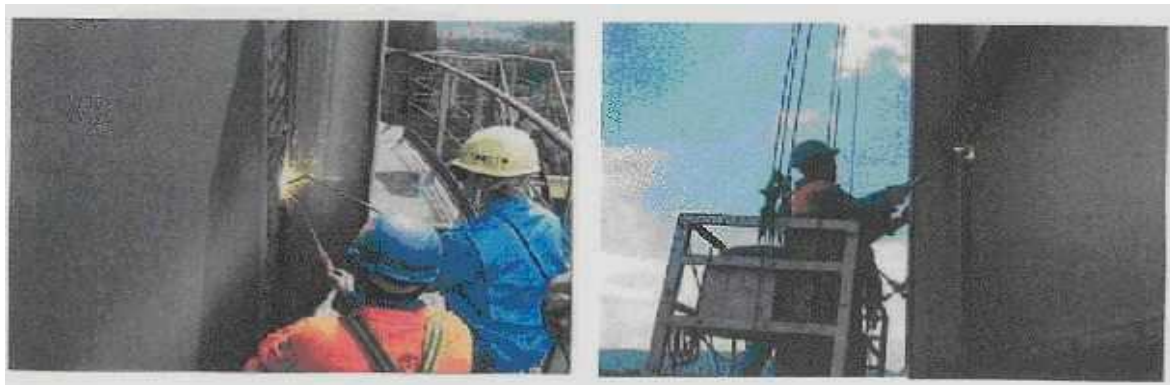
**Figuras 6 e 7.** Reparo das chapas do costado.

Após o levantamento geral das deformações foi feito pela parede interna do costado e o reparo aconteceu pela parte externa, os valores observados foram espelhados em um relatório, para se garantir a localização precisa das imperfeições.

Após a análise dos valores das deformações encontradas, iniciou-se aos trabalhos de reparo.

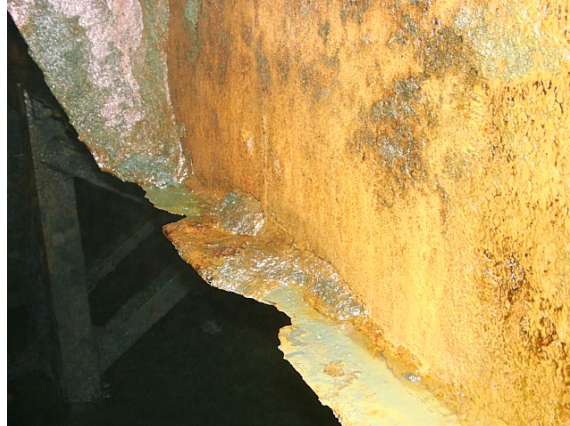
**Figura 8.** Estado das chapas do anel de sustentação do concreto

Nas chapas que compõem o anel de sustentação do concreto, a inspeção detectou uma significativa redução de espessura do metal devido à corrosão gerada pelo ataque químico do gás de coqueria ao material.

Após o jateamento, novas chapas foram soldadas sobre a chaparia existente, a fim de se reforçar a estrutura do conjunto. As novas peças já contavam com o tratamento de sua superfície por primer e foram posteriormente cobertas por resina composta por fibras de vidro.

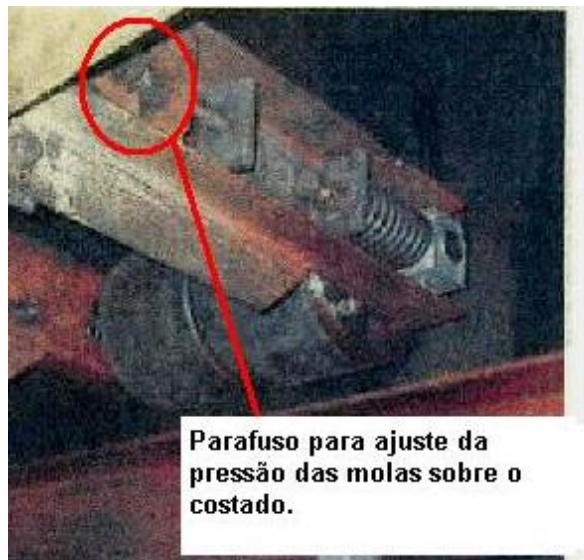
**Figura 9.** Ajuste dos rolos para nivelamento do pistão

Os testes podem ser descritos como uma seqüência de elevações e abaixamentos do pistão, por meio da injeção e exaustão de ar, com a extração contínua dos relatórios de nivelamento. A cada movimento, os desníveis observados eram corrigidos através da intervenção no alongamento das molas dos rolos guia.

Para melhor controle da elevação, foram marcados na parte interna do costado do gasômetro, na parte interna, pontos correspondentes à localização das passarelas externas e que serviram para determinação correta da altura atingida durante o movimento do pistão.

O nivelamento durante os processos de subida e descida também foi monitorado pelo mecanismo de mangueiras de nível, presentes no interior do gasômetro.

O uso dos dois sistemas de medição proporcionou um maior controle sobre os testes de nivelamento, pois a observação dos dois equipamentos possibilitou intervenções mais precisas no ajuste do pistão.
