ADEQUAÇÃO DO PROCESSO DE FABRICAÇÃO DE JUNTAS ALUMINOTÉRMICAS PARA TRILHOS FERROVIÁRIOS - CARACTERIZAÇÃO*

ADEQUATION OF ALUMINOTHERMIC WELDING JOINTING OF RAILWAY TRACKS - CHARACTERIZATION

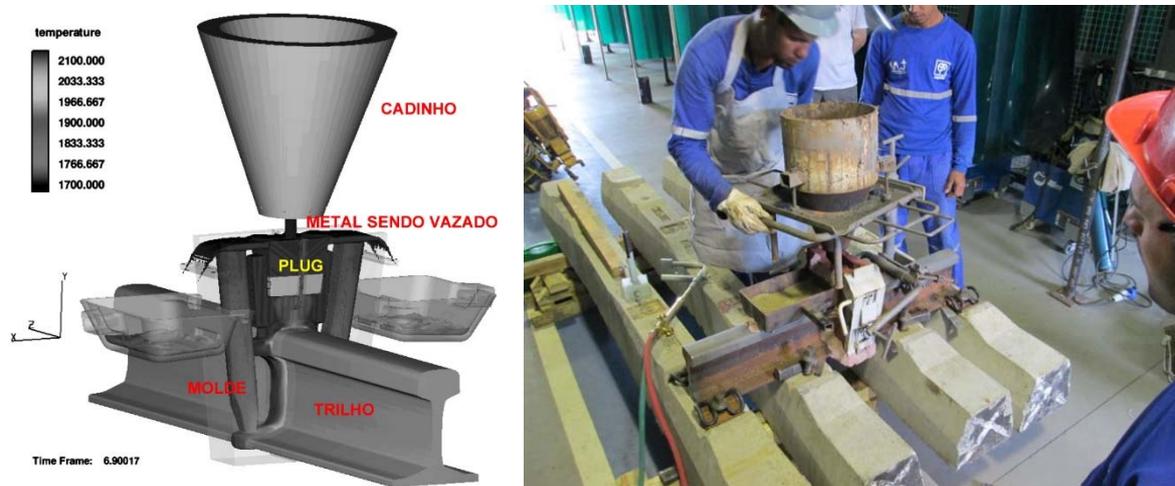
Figura 1. Esquerda: representação esquemática do processo de soldagem aluminotérmica de trilhos ferroviários [3]. Direita: arranjo experimental empregado na INSPEBRAS.

A união dos trilhos é uma das razões devido à qual é possível obter as vantagens citadas para esta modalidade de transporte público. Uma linha contínua não só reduz o desconforto e o ruído imposto aos usuários, mas também melhora as condições de desgaste, fadiga e manutenção dos equipamentos ferroviários [1,2]. Entretanto não é possível produzir e instalar trilhos ferroviários de maneira contínua, os mesmos são unidos 'in loco' por processos de soldagem, especialmente através da aluminotermia, conforme ilustrado na Figura 1.

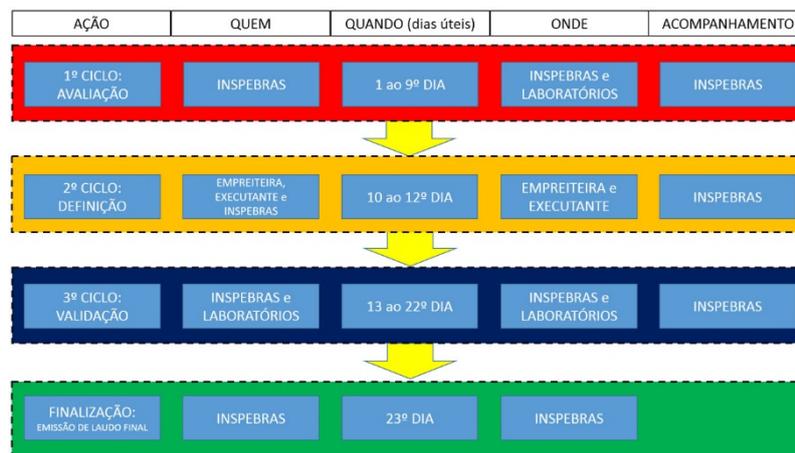
Figura 2. Estruturação do trabalho de avaliação das juntas aluminotérmicas.

Na execução deste trabalho previu-se um conjunto de atividades apresentadas na Figura 13. Este ciclo iniciou-se no dia 12 de Setembro com a realização de duas soldagens aluminotérmicas em amostras previamente preparadas no Centro de Soldagem da INSPEBRAS® em Praia Grande. Nestes testes, foram adotados os procedimentos padrão de uma empresa executante de serviços de soldagem aluminotérmica.

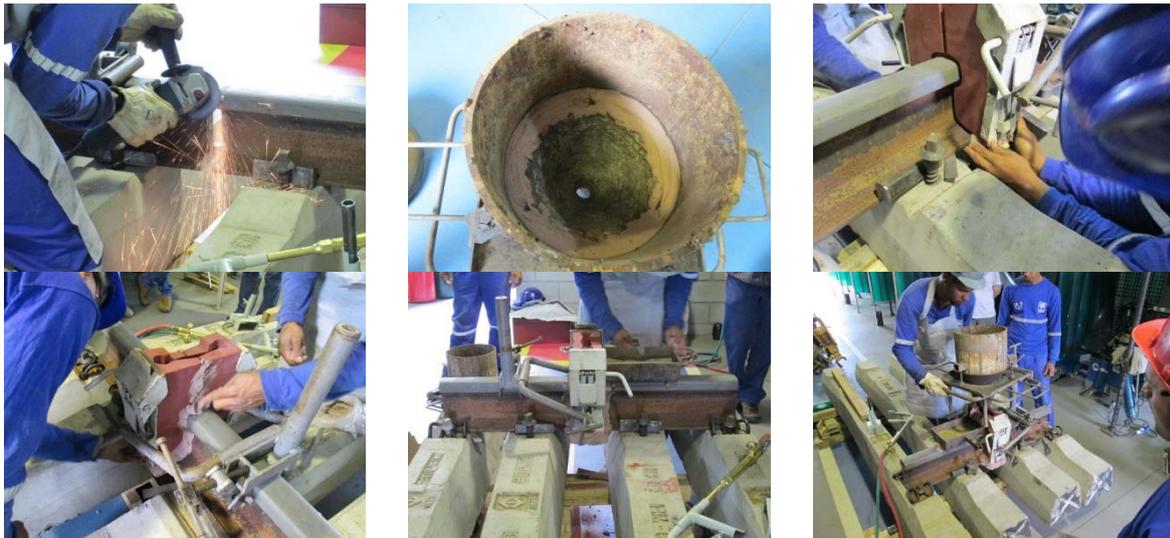
Figura 3. Etapas de preparação da junta aluminotérmica.

Na Figura 3 é possível observar, da esquerda para a direita e de cima para baixo o esmerilhamento das extremidades dos trilhos a serem unidos; estado de limpeza do cadinho; posicionamento dos moldes e travamento dos mesmos nas extremidades dos trilhos; selamento com argila; posicionamento do pote para recolhimento do excesso de metal e escória (especialmente alumina) após o vazamento e centralização do cadinho sobre o molde.

O procedimento de soldagem foi executado conforme ilustrado pelas fotos da Figura 3. Foram feitos dois testes iniciais para gerar amostras de trilhos soldados por aluminotermia na condição padrão (amostra 1 e 2). As fotos das Figuras 3 e 4 ilustram a sequência de passos de preparação para a soldagem aluminotérmica da amostra 1, realizada com acompanhamento termográfico e em vídeo (além das fotos).

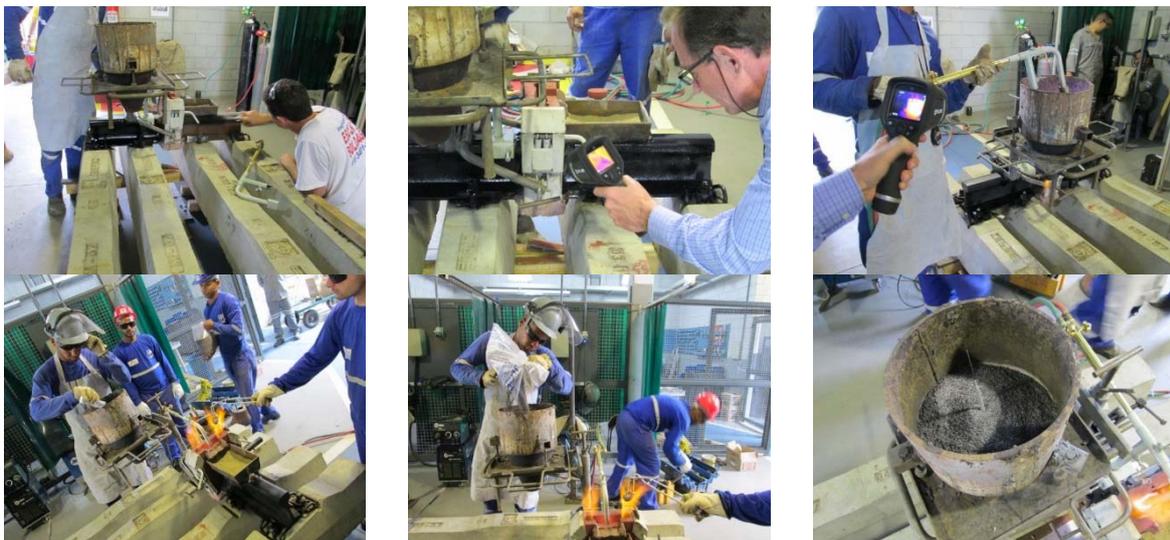
Figura 4. Etapas de preparação da junta aluminotérmica - continuação.

Na Figura 4 é possível observar, da esquerda para a direita e de cima para baixo a preparação das superfícies do trilho para termografia (aumento da emissividade); verificação da imagem com uma câmera termográfica auxiliar; pré-aquecimento do cadinho; preparação do fundo do cadinho e pré-aquecimento do plug; colocação da mistura aluminotérmica no cadinho; visão do preparado e da vareta de ignição no cadinho.

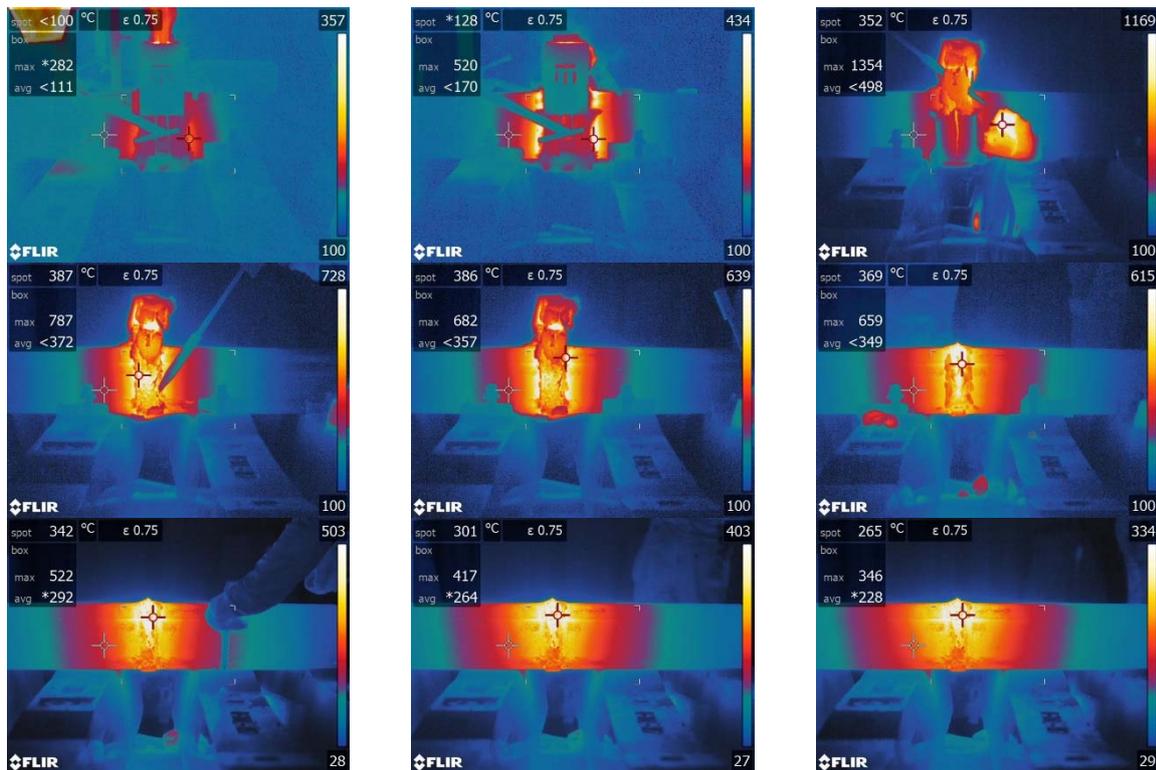
Figura 6. Fotos ilustrando o registro termográfico após a execução de uma soldagem aluminotérmica (intervalo de tempo entre cada imagem de 5 minutos).

O acompanhamento termográfico foi executado através de um equipamento FLIR T640 com capacidade de registrar temperaturas em uma faixa de -40 a 2.000°C com precisão de 2°C e resolução da imagem termográfica de 640×480 pontos de temperatura. Os registros foram feitos para acessar a história térmica das juntas soldadas. No primeiro teste foram tomadas 96 fotos com o registro termográfico da junta, ao longo de 47 minutos, como ilustrado na Figura 6. No segundo teste registrou-se 86 fotos em 48 minutos. Em todos os registros, a câmera ficou estática

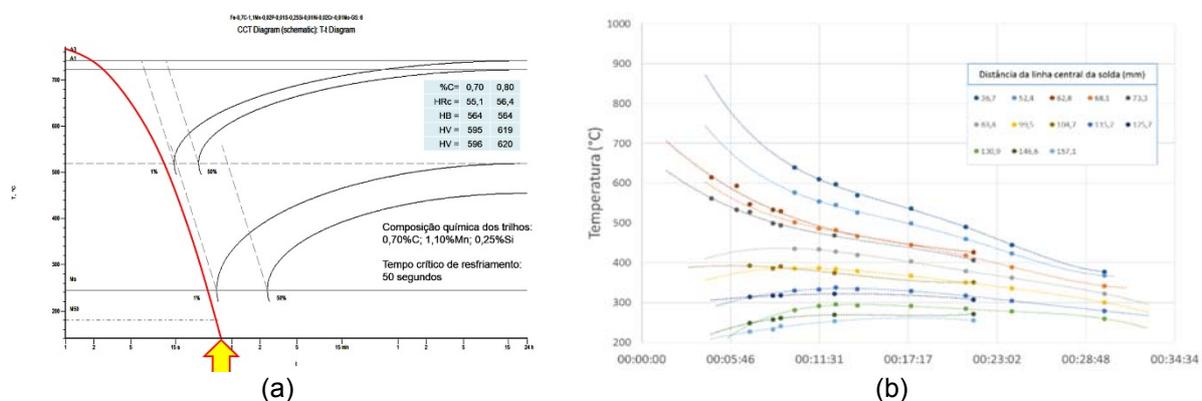
A Figura 7.a apresenta a curva CCT do aço do trilho, obtida através de modelamento matemático [4]. Neste caso, a velocidade crítica para o material resfriar do estado austenítico para formação de martensita é de 50 segundos. Pela visualização das imagens é possível perceber que o aquecimento e resfriamento da junta foram relativamente lentos, em face à velocidade crítica para o resfriamento desta liga. Os dados obtidos diretamente pelas imagens termográficas apresentam uma velocidade de resfriamento bem menor, conforme ilustrado pelo gráfico da Figura 7.b obtido diretamente as imagens termográficas.

Figura 7. (a) Curva CCT simulada para o aço do trilho, cuja composição e durezas após têmpera estão apresentadas na figura acima, conforme o software SteCal [4]. (b) Curvas de resfriamento das juntas soldadas (dados de duas soldagens sobrepostas) segundo registrados pela termocâmara.

Adicionalmente a estrutura Bainítica apresenta uma dureza superior e a presença deste justifica a maior dureza verificada na ZTA das soldas acompanhadas. A Bainita é formada pelo aquecimento em temperaturas acima de 800°C (aproximadamente) em uma região entre 25 a 40mm do centro da junta soldada ou de 12 a 28mm (aproximadamente) das extremidades originais dos trilhos. Esta região foi aquela que apresentou maior variação de temperatura, conforme pode ser registrado pelo acompanhamento termográfico (vide Fig. 7.b).

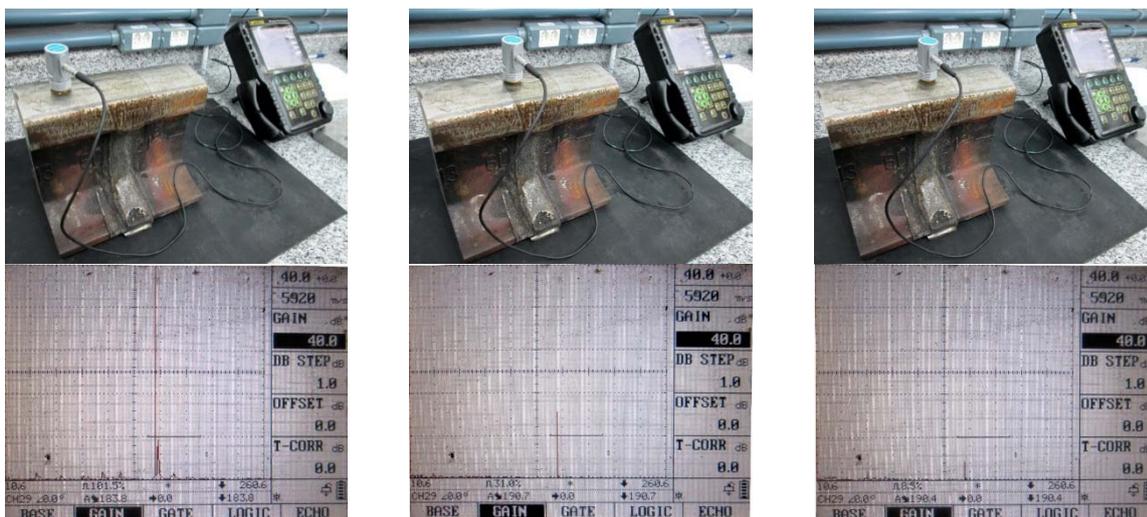
Porém, a medição da atenuação ultrassônica permitiu registrar o efeito da presença de descontinuidades internas, provavelmente microscópicas em sua maioria, que causaram efeito perceptível na atenuação. As fotos da Figura 8 ilustram como foram realizadas as medições e os resultados obtidos de atenuação ultrassônica.

Figura 8. Foto ilustrando a medição da atenuação ultrassônica no metal base, a $\frac{1}{4}$ da solda aluminotérmica e na linha de fusão conforme mostrado nos gráficos imediatamente abaixo.

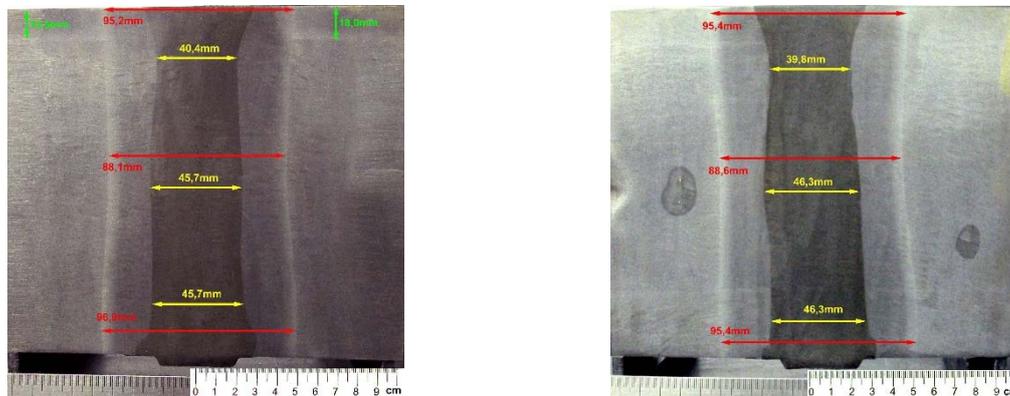
Uma seção reta das duas soldas foi preparada por meio de lixamentos sequenciados com lixas de granulometrias decrescentes até obter uma superfície suficientemente lisa e plana para a observação macrográfica. Foi realizado um ataque químico com Nital a 10% e os resultados estão apresentados nas fotos da Figura 9.

As macrografias indicam uma similaridade muito grande entre as duas uniões obtidas, com uma diferença de no máximo 1,5%. Além disso, os trilhos empregados para na primeira soldagem apresentam uma camada diferenciada (endurecida) na região do boleto com uma profundidade entre 15 e 18mm.

Considerando que a separação inicial na junta era aproximadamente 1 polegada, percebe-se uma dissolução média nas extremidades dos trilhos média de 10mm

(8mm na parte estreita de transição entre a alma e o boleto do trilho). Estas dimensões são compatíveis com as recomendações do manual de soldagem australiano [6] e estão acima do mínimo de 7mm indicada no trabalho de Chen et al [5].

Figura 9. Macrografia de duas juntas soldadas obtida nos primeiros testes com as indicações das dimensões relativas do metal depositado e da Zona Termicamente Afetada (ZTA).

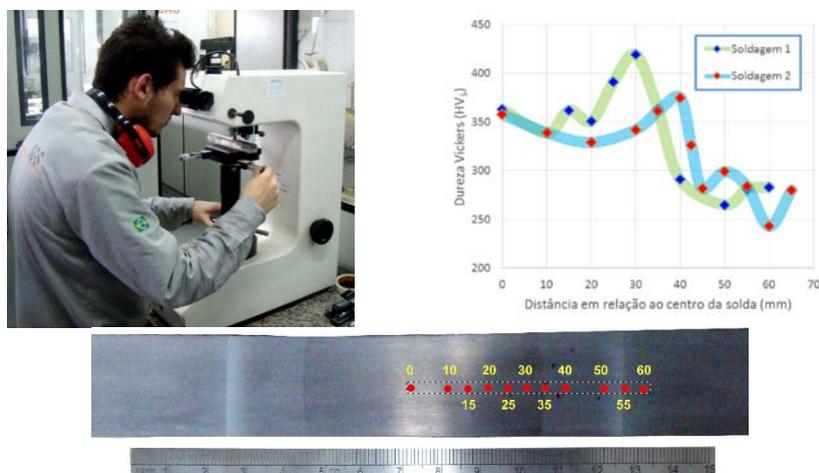
Figura 10. Medição do perfil de durezas ao longo das juntas soldadas aluminotérmicas. A figura mais abaixo mostra a localização da medição dos pontos de dureza na amostra da soldagem.

Os resultados estão mostrados na Figura 10 para as amostras obtidas nas duas soldagens. As medições das durezas foram feitas a cada 10mm do centro da solda acrescidos de medições intermediárias (exemplo: 15, 25, 55mm) sempre que necessário para completar o perfil da curva. A Figura 11 ilustra a sobreposição das curvas de dureza com as macrografias das regiões analisadas.

Pelos gráficos mostrados na Figura 10 e pela sobreposição dos mesmos às macrografias das juntas soldadas, mostrados na Figura 11 é possível notar quatro regiões de variação de dureza ocorrem em regiões específicas da junta:

1. Diminuição branda da dureza do centro da região solda até a interface metal depositado-metal base. Nesta região a dureza diminui a uma taxa média de 1,5HV/mm.
2. Aumento rápido da dureza no início da Zona Termicamente Afetada (ZTA), próximo da interface metal depositado-metal base. Nesta região a dureza aumenta a uma taxa média de 8,5HV/mm.
3. Diminuição rápida da dureza na região final da ZTA, em direção ao metal base. Nesta região a dureza decai a uma taxa média de 12HV/mm.
4. Região de estabilidade da dureza no metal base, onde não há variações de dureza.

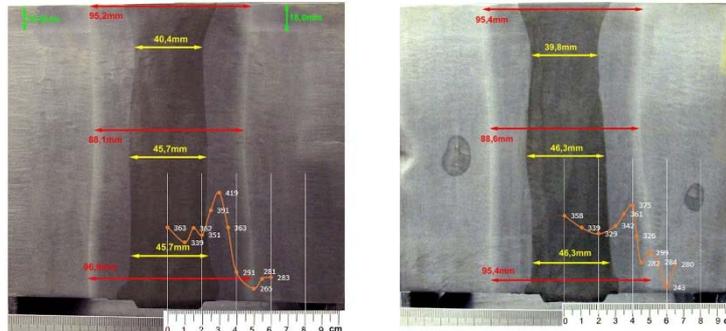
Figura 11. Aspecto do perfil de dureza sobreposto à macrografia das amostras. O perfil de durezas foi feito a 25 mm da parte inferior da união soldada, portanto os gráficos de dureza não estão na posição vertical correta. A posição horizontal das linhas corresponde à realidade.

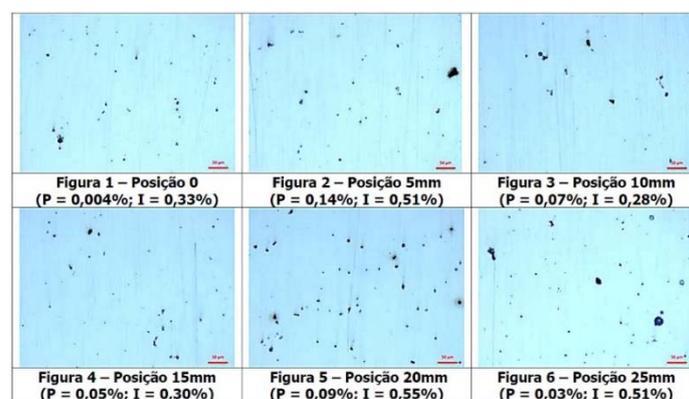
Para as análises foi empregado um microscópio ótico Olympus BX51M da SGS Labmat e preparação metalográfica padrão, conforme norma ASTM E407 e ASTM E3. A Figura 12 ilustra os resultados da quantificação do nível de porosidades e inclusões ao longo da zona fundida, depositada por aluminotermia. As estruturas observadas pela análise metalográfica estão apresentadas na Figura 13.

Figura 12. Nível de inclusões e porosidades obtidas na junta soldada aluminotérmica de uma das amostras de solda aluminotérmica. Ampliação ótica 200X, sem ataque químico (amostras simplesmente polidas). A posição é relativa ao centro da junta solda.

Apesar da amostra exatamente na posição central ter apresentado um baixo nível de porosidades, as regiões mais porosas estão próximas à região central das soldas. Além das porosidades (máximo de 0,14%), têm-se a presença de uma quantidade maior de inclusões, aproximadamente 5 vezes maior em fração volumétrica.
