ADEQUAÇÃO DA DISTRIBUIÇÃO TÉRMICA DA PAREDE DE COMBUSTÃO DE UM FORNO DE COQUE APÓS REFORMA DO REGENERADOR¹

COKE FURNACE COMBUSTION WALL THERMAL DISTRIBUTION ADEQUACY AFTER REGENERATOR REVAMP

¹ Contribuição técnica ao 40º Seminário de Redução de Minério de Ferro e Matérias-primas e 11º Seminário Brasileiro de Minério de Ferro, 19 a 22 de setembro de 2010, Belo Horizonte, MG.

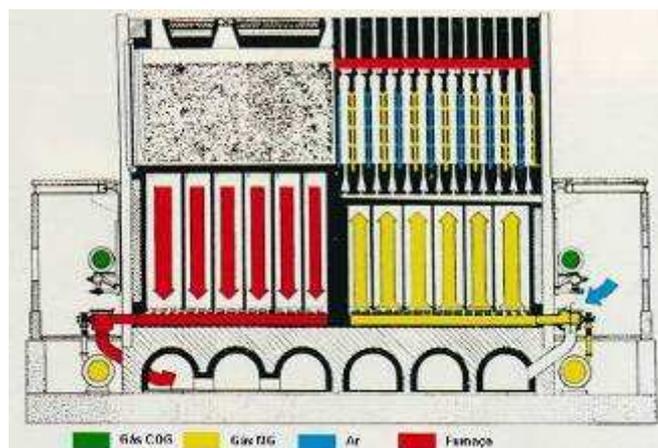
A fumaça resultante da queima passa através de um canal horizontal superior no forno, sendo succionado pelas câmaras do lado em sucção, passando através dos regeneradores para troca de calor, caixas de fumaça, canais longitudinais de fumaça, canal principal e chaminé. A Figura 1 esboça o sistema de combustão para gás misto.

Figura 1: Sistema de combustão com gás misto. **Fonte:** Acervo ArcelorMittal Tubarão.

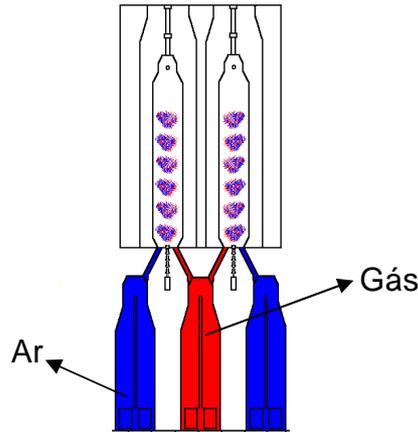
Figura 2: Esquema do regenerador com queima de gás misto. **Fonte:** Acervo ArcelorMittal Tubarão.

Os regeneradores têm papel importante no aquecimento dos fornos de coque, pois fazem o aquecimento do ar e do próprio gás misto (MG) que são admitidos para combustão, enquanto a outra metade (regeneradores) absorve o calor da fumaça resultante da combustão. Qualquer anormalidade nesta região do forno pode acarretar interferências na distribuição térmica da parede correspondente. São constituídos por tijolos sílica aluminosos, do tipo cheker e palito em sua maioria, caso o regenerador seja de gás, possui 5 painéis no lado máquina (LM) e 4 painéis no lado coque (LC), caso seja de ar, possui 4 painéis em ambos os lados (LM e LC). A Figura 3 esboça a bateria de fornos de coque modelo *Carl Still Half-Divided*.

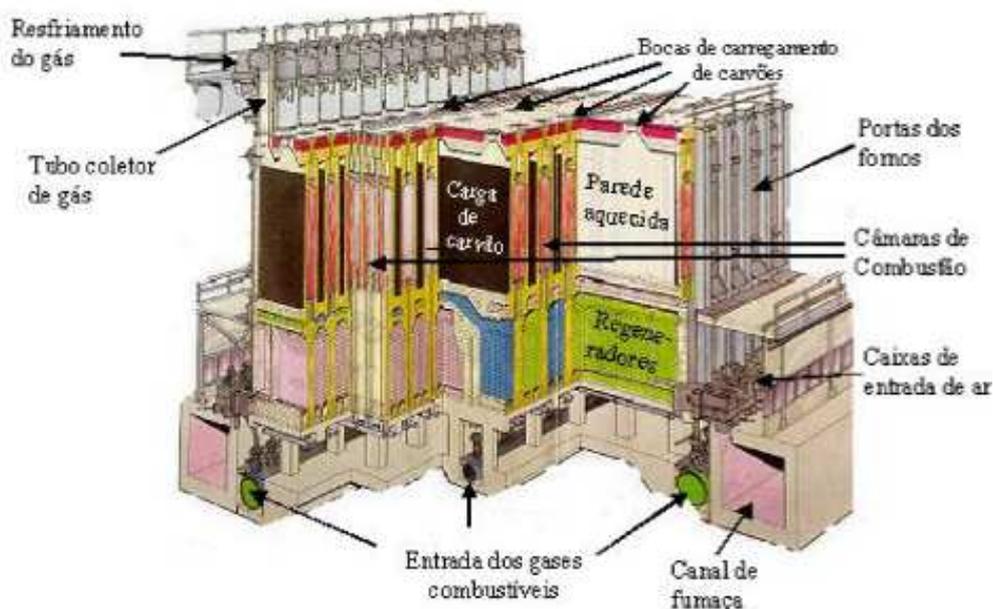
Figura 3: Bateria de fornos de coque modelo "Carl Still Half-Divided".¹¹⁾

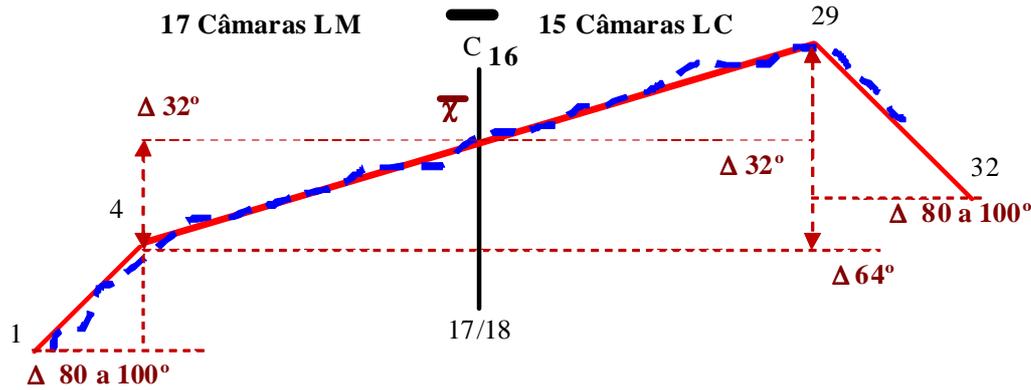
Figura 4: Distribuição térmica ideal. Fonte: Acervo ArcelorMittal Tubarão.

Em função da conicidade do forno (lado coque maior do que o lado máquina) para melhor escoamento do coque durante o desenformamento, a câmara 29 deve possuir temperatura superior a câmara 4, para uma distribuição térmica adequada a diferença entre essas câmaras deve ser de 64°C.

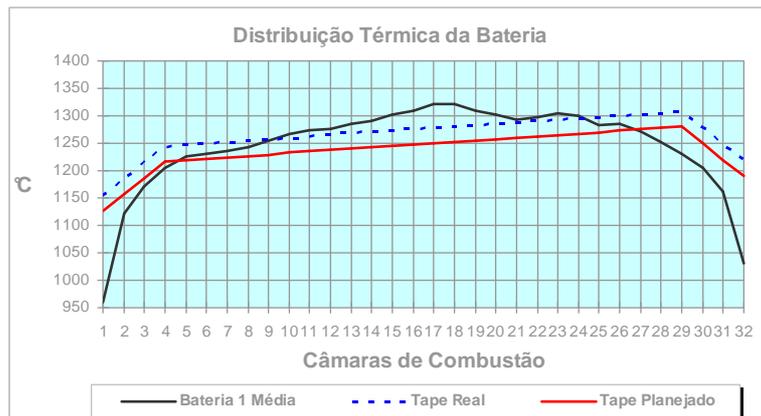
Após 26 anos de operação algumas paredes dos fornos apresentaram redução da temperatura das câmaras extremas, apresentando distorção na distribuição térmica. A Figura 5 mostra a distribuição térmica média da bateria.

Figura 5: Distribuição térmica média da bateria. Fonte: ArcelorMittal Tubarão.

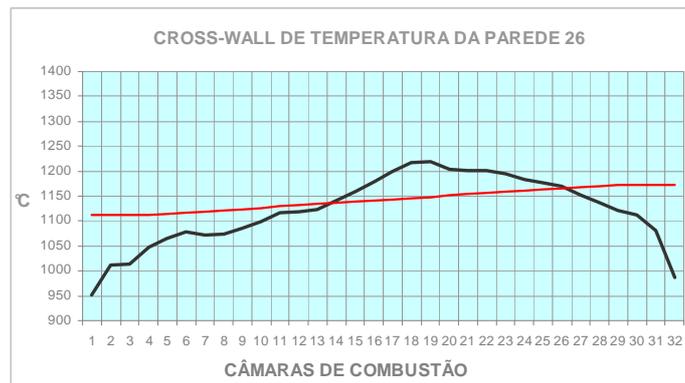
Selecionou-se o forno 26, por apresentar temperatura baixa no lado máquina (LM) causando distorção na distribuição térmica da parede. A Figura 6 apresenta o gráfico de temperatura ao longo da parede 26 antes de reformar o regenerador lado máquina (LM) com combustão de gás misto (MG).

Figura 6: Temperatura ao longo da parede 26 antes de reformar o regenerador.

A parede 26 apresentava temperatura média de 1144°C sendo que a temperatura média da bateria no mesmo período estava em 1256°C, ou seja, a parede 26 estava 112°C abaixo da média da bateria.

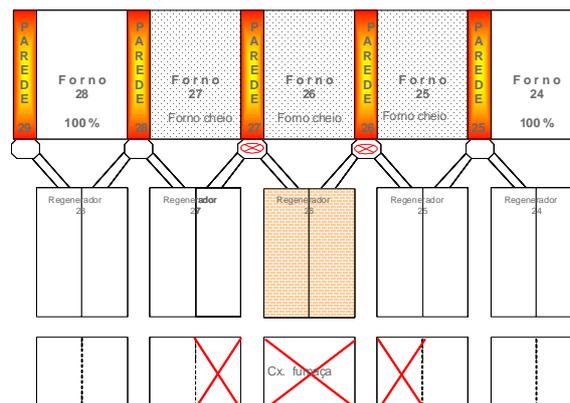
Caso a reforma no regenerador aconteça por um período superior a 1 semana é necessário instalar lança para injeção de gás nas câmaras extremas (1, 2, 31 e 32) das paredes 26 e 27 para controle da temperatura. A Figura 7 apresenta um desenho esquemático representando os fornos que ficaram cheios e os que ficaram com índice operacional de 100%.

Figura 7: Desenho esquemático do regenerador a ser aberto e fornos que ficam carregados. **Fonte:** ArcelorMittal Tubarão.

O forno definido para reparo no regenerador (forno 26) e os fornos antecessor e posterior (25 e 27) foram mantidos com carga (coque), o forno antecessor ao forno 25 e posterior ao 27 (24 e 28) foram mantidos com tempo de coqueificação de 24 horas, visto que as paredes envolvidas na reforma permaneceram sem queima, sendo necessário manter a temperatura para preservação dos tijolos refratários.

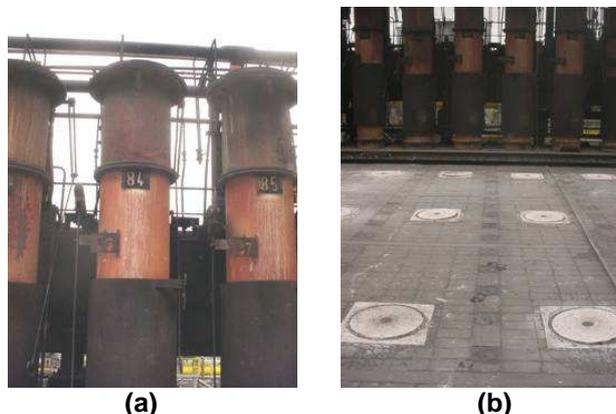
As Figuras 8(a) e 8(b) mostram a tampa do tubo de ascensão travada na posição fechada e as bocas dos fornos 25, 26 e 27 fechadas e vedadas.

Figuras 8 (a) e (b): (a) Isolamento tampa do tubo de ascensão travada na posição fechada e (b) Bocas dos fornos 25, 26 e 27, fechadas e vedadas. **Fonte:** Acervo ArcelorMittal Tubarão.

- manter os fornos 25, 26 e 27, isolados do coletor de gás com a tampa do tubo de ascensão travada na posição fechada, conforme Figura 8(a);
- manter as bocas dos fornos 25, 26 e 27, fechadas, conforme Figura 8(b);
- efetuar a troca de gás de misto (mg) para gás do coqueria (cog);

Visando não perder calor residual do coque, as tampas dos fornos, tampas dos tubos de ascensão ficaram travadas/fechadas e os fornos ficaram isolados do coletor de gás, conforme Figuras 8(a) e 8(b). Outra ação tomada foi o fechamento dos canais de ar para combustão, que foram vedados, na medida em que os tijolos do interior do regenerador foram retirados. As Figuras 10(a) e 10(b) ilustram o fechamento dos canais de ar para combustão com manta térmica.

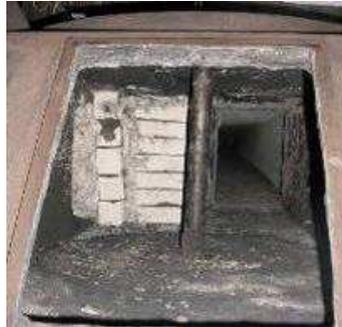
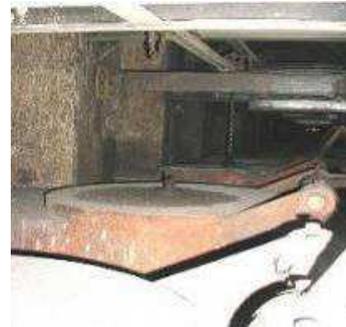
As Figuras 9(a), 9(b) e 9(c) mostra isolamento da metade do canal sole flue no interior da caixa de fumaça, caixa de fumaça do forno n com corrente do prato desconectada e caixa de fumaça do forno n com tampa fechada caixa, com pequena abertura.

Figuras 9 (a), (b) e (c): (a) Isolamento da metade do canal sole flue da caixa de fumaça feito nos fornos 25 e 27, (b) Caixa de fumaça do forno 26 com corrente do prato desconectada e (c) Caixa de fumaça do forno 26 com tampa ligeiramente aberta. **Fonte:** Acervo ArcelorMittal Tubarão.

- isolar metade do canal sole flue (caixa de fumaça do forno 25 e 27) lados máquina e coque, conforme Figura 9(a);
- desconectar correntes do prato e da tampa da caixa de fumaça da parede 26 (lados máquina e coque), conforme Figura 9(b);

- deixar a tampa da caixa de fumaça do forno 26 (lados máquina e coque) com ligeira passagem de ar, conforme Figura 9(c);
- restringir a válvula borboleta (quadrante) das caixas de fumaça dos fornos 25 e 27 (lados máquina e coque), mantendo uma sucção de aproximadamente 17 mmca, garantindo a pressão do topo; e

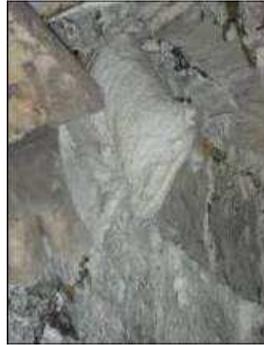
Figuras 10 (a) e (b): (a) Canal de ar aberto para câmara de combustão (condição normal com regenerador em operação) e (b) Canal de ar fechado, evitando entrada de ar para câmara de combustão e esfriamento da mesma. **Fonte:** Acervo ArcelorMittal Tubarão.

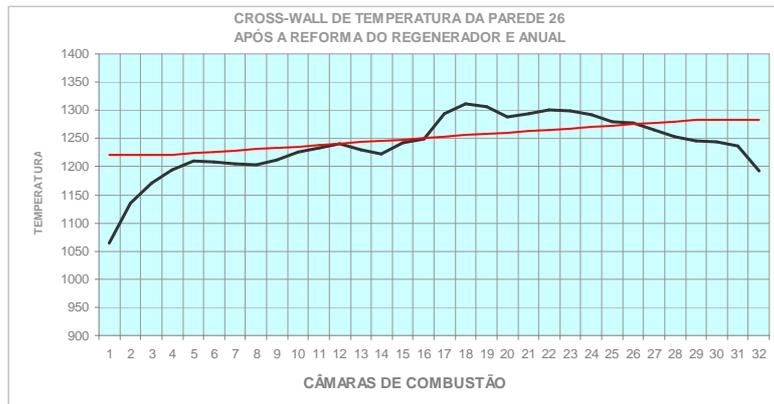
Figura 11: Temperatura ao longo da parede 26, vinte e cinco dias após a reforma do regenerador.

Com menos de 1 mês após a reforma do regenerador lado máquina (LM) e com apenas 12 dias do término da reforma anual do forno 26, a parede 26 apresentou um ganho médio de 109°C. A temperatura média da parede estava em 1253°C, sendo que a temperatura média da bateria no mesmo período estava em 1261°C, ou seja, a parede 26 apresentou 8°C à menor à média da bateria.

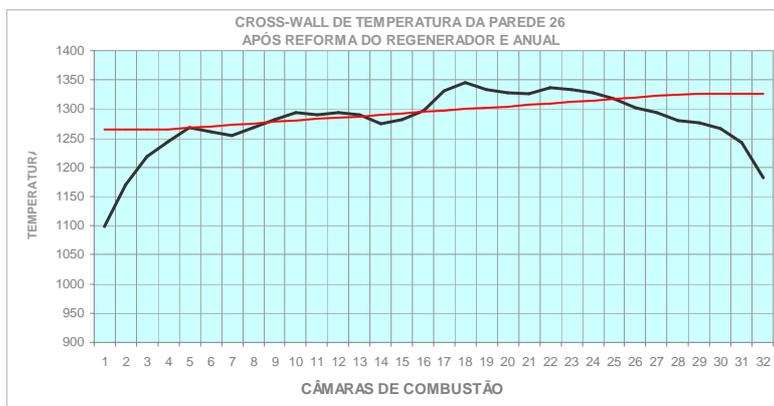
Figura 12: Temperatura ao longo da parede 26, cinquenta e quatro dias após a reforma do regenerador.

A parede 26 apresentou um ganho médio de 154°C após a reforma do regenerador. A temperatura média da parede foi de 1298°C, sendo que a temperatura média da bateria no mesmo período estava em 1254°C, ou seja, a parede 26 apresentou 44°C acima da média da bateria.

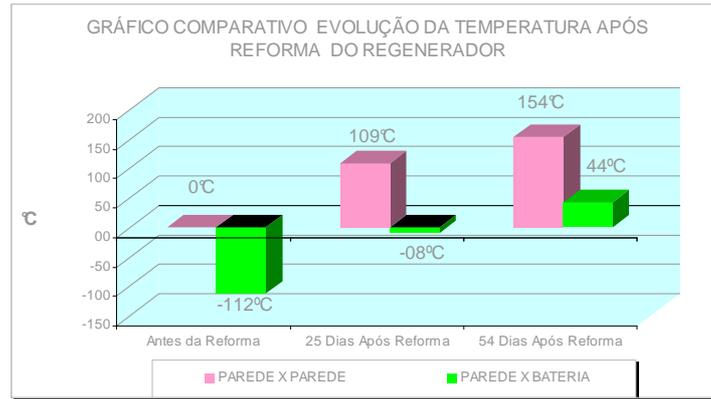
Figura 13: Comparativo da temperatura média parede x parede e parede x bateria.

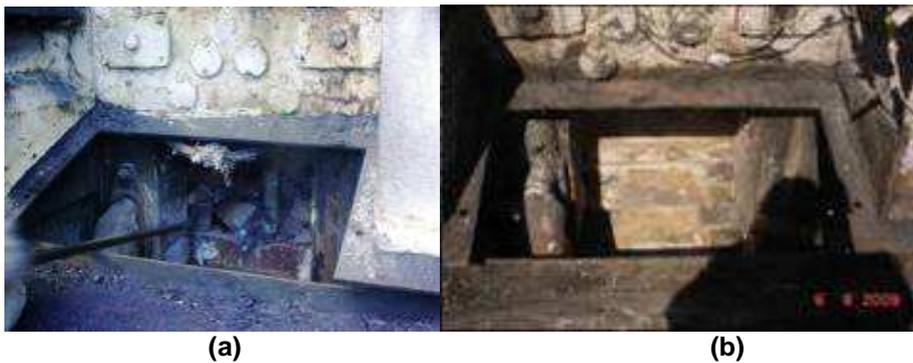
Figuras 14 (a) e (b): (a) Retirada da chapa inclinada e (b) Demolição da parede de isolamento. Fonte: Acervo ArcelorMittal Tubarão.

Inicialmente retirou-se a chapa inclinada, liberando o acesso a parede de tijolos em seguida inicia-se a demolição da parede de isolamento. A Figura 14(a) e 14(b) mostra o acesso ao regenerador e a demolição da parede de isolamento, respectivamente.

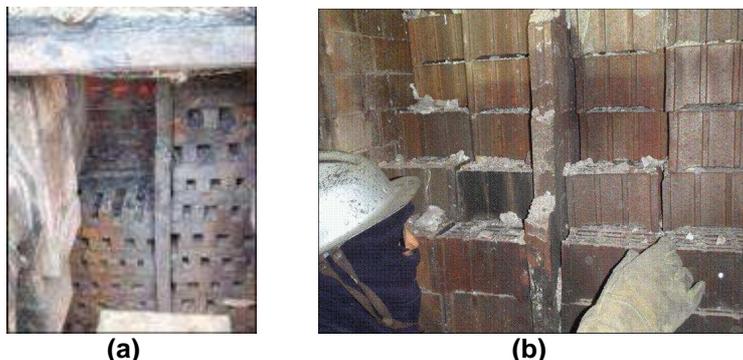
Figuras 15 (a) e (b): (a) 1ª Camada de tijolo palito e (b) Retirada do tijolo cheker. Fonte: Acervo ArcelorMittal Tubarão.

Em seguida inicia-se a demolição parcial da parede de fechamento do regenerador tendo acesso à parte interna do regenerador (tijolo palito), após a retirada da primeira camada de tijolo palito é retirado o tijolo cheker. A demolição do regenerador é feita por compartimento. A troca dos refratários da parede 26 foi realizada somente no 1º compartimento do regenerador. A Figura 15(a) e 15(b) mostra a primeira camada de tijolo palito e tijolo cheker.

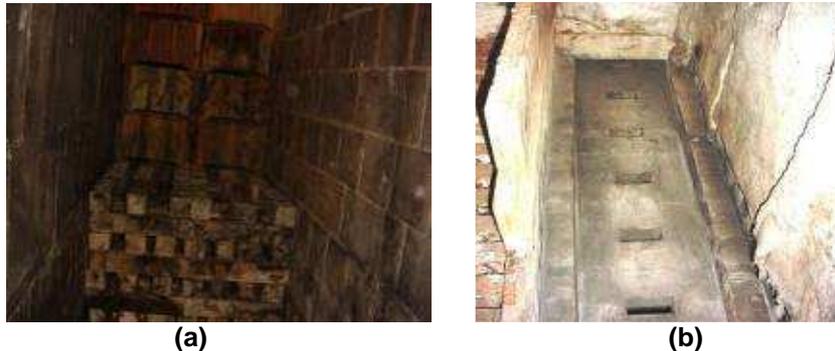
Figuras 16 (a) e (b): (a) 2ª Camada de tijolo palito e (b) vista superior do canal sole flue. **Fonte:** Acervo ArcelorMittal Tubarão.

Ao concluir a retirada dos tijolos cheker inicia-se a retirada da segunda camada de tijolo palito chegando ao canal sole flue. A Figura 16 (a) e (b) mostra a segunda camada de tijolo palito e vista superior do canal sole flue.

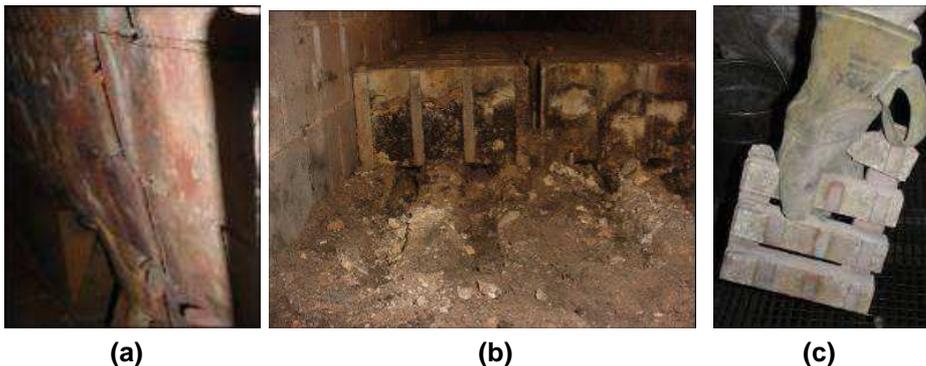
Durante a execução do serviço encontrou-se grande quantidade de juntas abertas nas extremidades das paredes, excesso de resíduos entre os tijolos palito e cheker, peças de tijolos fundidas com outros tijolos e / ou agregado com materiais diversos, parte inferior totalmente obstruída por grande quantidade de finos. Ressaltando que 50% dos tijolos palitos estavam danificados. A Figura 17(a), 17(b) e 17(c) mostram junta aberta, sujeira no interior do regenerador e tijolo fundido, respectivamente.

Figuras 17 (a), (b) e (c): (a) Junta aberta, (b) Sujeira no regenerador e (c) Tijolo fundido. **Fonte:** Acervo ArcelorMittal Tubarão.

Durante a montagem do regenerador aproveitou-se parte dos tijolos antigos, o rejuntamento das juntas abertas foi realizado com fibra cerâmica e argamassa de acordo com a montagem do regenerador. A Figura 18(a) e 18(b) mostram reparo da junta aberta com fibra cerâmica e argamassa.

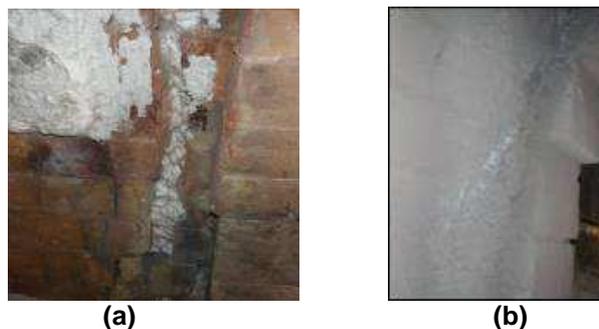
Figuras 18 (a) e (b): (a) Junta com aplicação de fibra cerâmica, (b) Aplicação de argamassa. **Fonte:** Acervo ArcelorMittal Tubarão.

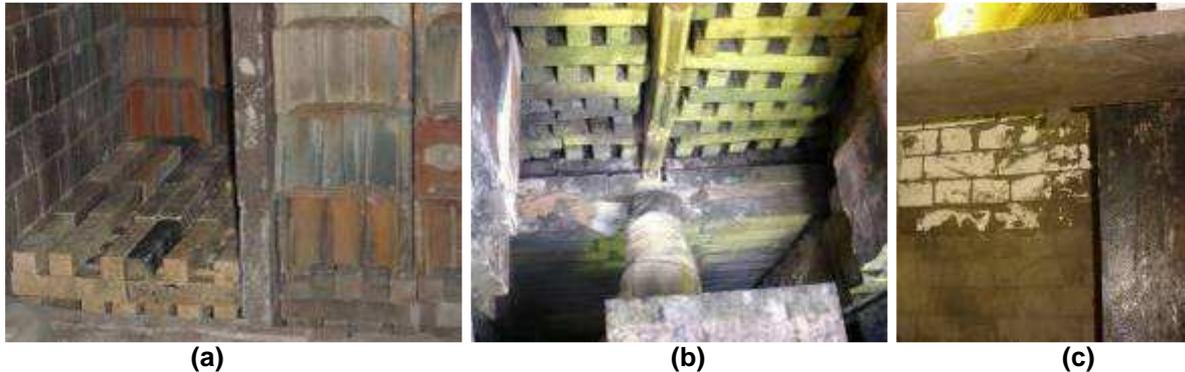
Figuras 19 (a), (b) e (c): (a) Montagem do regenerador, (b) Fechamento da parede de trabalho do regenerador e (c) Parede de isolamento fechada. **Fonte:** Acervo ArcelorMittal Tubarão.

A parede de isolamento do regenerador é montada de acordo com a montagem do regenerador, impossibilitando o desalinhamento dos tijolos. As Figuras 19(a), 19(b) e 19(c) mostram a montagem do regenerador, fechamento do regenerador e parede de isolamento fechada respectivamente.
