ADEQUAÇÃO DO NÍVEL DE QUALIDADE DAS PLACAS ÀS EXIGÊNCIAS DO MERCADO AUTOMOBILÍSTICO ¹

ADEQUACY OF QUALITY OF SLABS TO AUTOMOTIVE MARKET REQUIREMENTS

¹ Contribuição técnica ao 42º Seminário de Aciaria – Internacional, 15 a 18 de maio de 2011, Salvador, BA, Brasil.

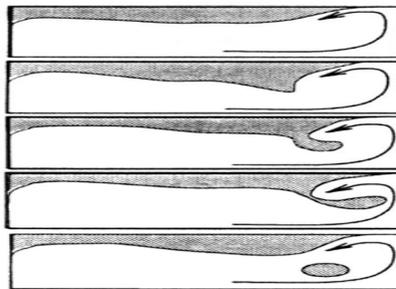
Figura 1 – Enclausuramento de escória de fluxante devido agitação do aço no molde.⁽¹⁾

Para reduzir o risco de esfoliação nos processos seguintes, torna-se necessário reduzir a velocidade de lingotamento para esse tipo de aço, minimizando consideravelmente a possibilidade de arrastamento de inclusões complexas (escória de fluxante) para o interior da placa. A Figura 1 mostra, esquematicamente, o mecanismo de incorporação de partículas de escória pela placa, durante o processo de solidificação.

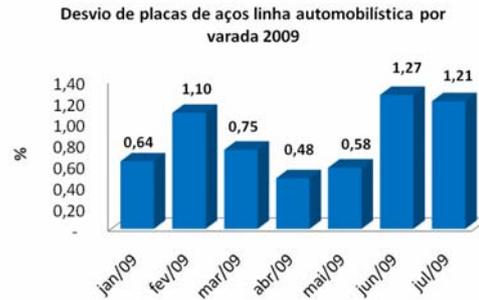
Figura 2 – Placas desviadas por obstrução de canal em 1º semestre 2009.

Com objetivo de minimizar ainda mais o risco de enclausuramento destas inclusões, busca-se reduzir a pressão e a vazão de argônio utilizada no lingotamento. Porém, estas condições, de lingotamento favorecem a deposição de alumina no canal de vazamento do distribuidor para o molde. O gráfico da Figura 2 mostra o índice de obstruções ocasionadas pela obstrução do canal.

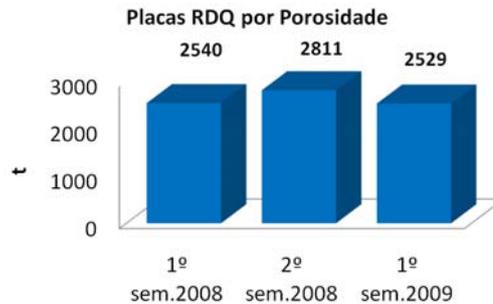
Figura 3 – Placas RDQ por porosidade 2008 e 2009.

Os aços da linha automobilística, dependendo de sua aplicação (peça externa), requerem escarfigem superficial da placa. Durante a esse processo, eram observados altos índices de segregação de placas por porosidades, conforme pode ser visto no gráfico da Figura 3. Este defeito também é influenciado pelas condições de lingotamento destes tipos de aços.

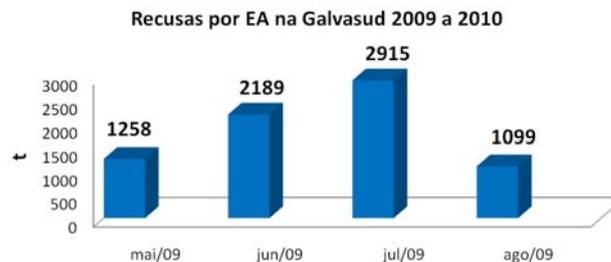
Figura 4 – Recusas por esfoliação de alumina (EA) Galvasud no 2º quadrimestre de 2009.

Os gráficos das Figuras 4 e 5 mostram os índices de desvio e rejeito internos e externos, respectivamente, associados à inadequação no nível de limpeza interna nos produtos CSN.

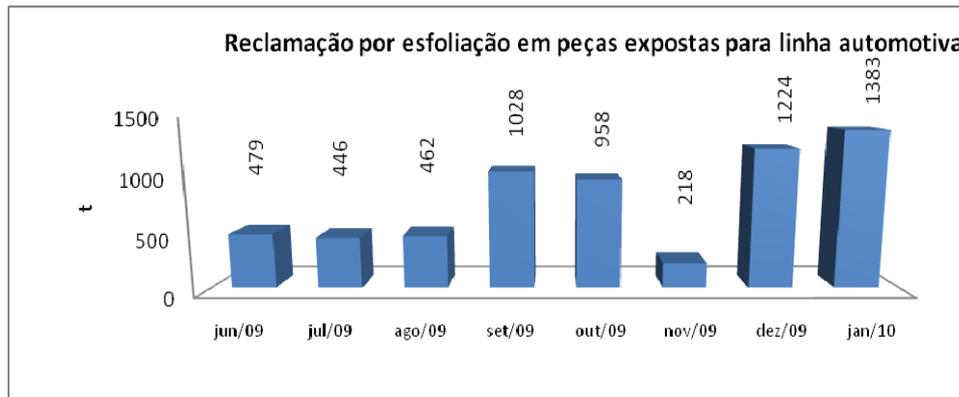
Figura 5 – Recusas no cliente no 3º quadrimestre de 2009.

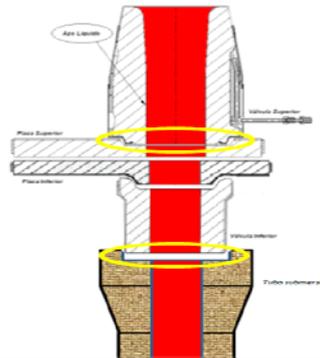
Figura 7 – Disposição dos refratários dos controladores de fluxo do distribuidor. Desenho esquemático (CSN).

Os principais pontos de entrada de ar no sistema de controle de fluxo são (conforme a Figura 7):

- entre válvula superior e placa superior;
- entre placas;
- entre placa inferior e válvula inferior; e
- entre válvula inferior e tubo submerso.

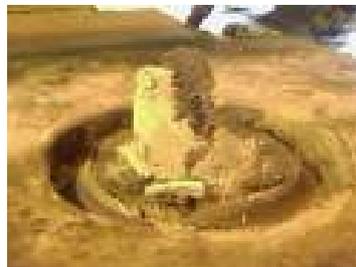
Figura 8 - Alumina alojada no interior da válvula superior.

A formação de alumina pode ou não ser detectada durante o lingotamento, tornando se assim um grande problema, quando se trata de aços onde se deseja inclusões inferiores a 20 micrometros. A Figura 8 mostra uma foto com Alumina na válvula superior.

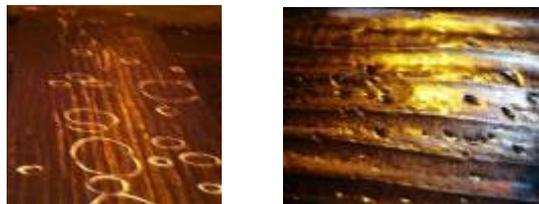
Figura 12 – Porosidade nas placas IF peças expostas.

A porosidade é a presença de pequenas bolhas nas camadas sub-superficiais das placas após escarfigem, como demonstrado na Figura 12.

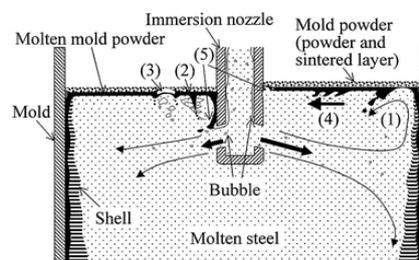
Figura 13 - Esquema do fluxo de aço no molde no lingotamento contínuo. ⁽³⁾

Estas bolhas são formadas durante o processo de lingotamento (conforme mostrado na Figura 13), provenientes do argônio da válvula superior, do argônio de selagem e até mesmo de entradas de ar entre peças refratárias dos controladores de fluxo do distribuidor.

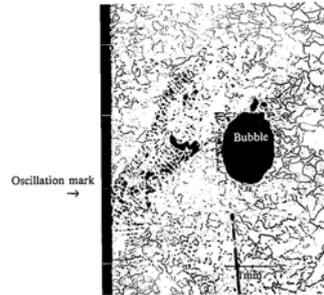
Figura 14 - Bolha aprisionado no Hook (Sobreposição da pele. solidificada, proveniente da oscilação do molde).⁽⁴⁾

Estas bolhas aderem na interface sólido/líquido da placa recém-formada no molde (Figura 14). Nos aços da linha automobilística, a condição térmica no molde favorece o enclausuramento das bolhas devido a maior espessura de pele (menores

velocidades de lingotamento) e menor temperatura no menisco devido menor injeção de argônio.

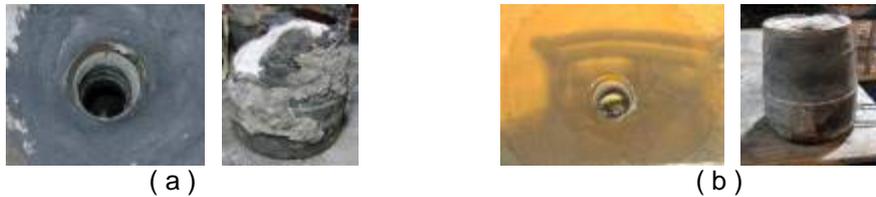
Figura 15 – (a) Arremate com argamassa 50% Al₂O₃ e válvula após lingotamento e (b) Arremate com argamassa 75% MgO e válvula após lingotamento

O processo original utilizava de uma argamassa 50% alumina e 50% sílica no corpo da válvula, para fixação da mesma e no arremate do poço do distribuidor para proteção do topo. Esse material se caracterizava por apresentar baixa resistência química, o que aliada à formação de trincas, devido condição de secagem irregular, expunha a chapa metálica da válvula, propiciando a deterioração da mesma. Esta argamassa foi substituída conforme esquema apresentado na Figura 15:

- na parte externa da cápsula, passou a ser utilizada uma argamassa com 85% de alumina, ou seja, com maior resistência química;

- no arremate, passou a ser utilizado o mesmo material de projeção do distribuidor (75% MgO), com excelente performance com relação a prevenção de formação de trincas durante secagem.

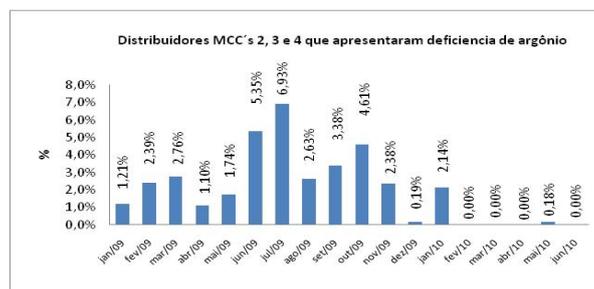
Figura 16 – Índice de válvulas que apresentaram perda de argônio no lingotamento.

O gráfico da Figura 16 apresenta a melhoria do índice de válvulas superiores que apresentaram deficiência de argônio, observando-se evolução significativa a partir de dezembro de 2009.

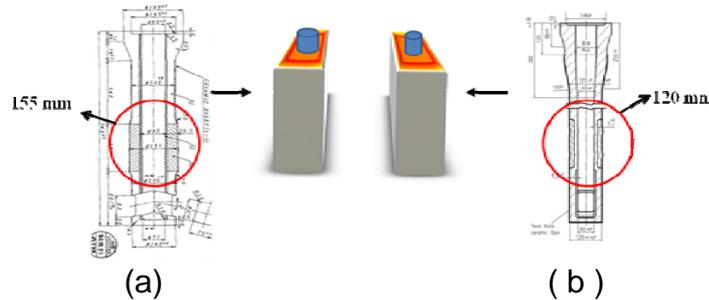
Figura 19 – Comparação do posicionamento no molde do Tubo submerso com seção transversal 140 mm (a) e do Tubo submerso com seção transversal 120 mm (b). Desenho CSN.

A partir desta premissa foi desenvolvido um tubo submerso com diâmetro externo menor (120 mm, quando o anterior era de 155 mm), aumentando a distancia da parede do tubo submerso em relação à face larga do molde em 17,5 mm. Isso contribui satisfatoriamente na circulação do aço nestas regiões. Com a melhoria do perfil térmico, obteve-se a equalização das espessuras da placa, favorecendo a flotação do argônio para o menisco, reduzindo a incidência de aprisionamento de

bolhas e de inclusões. A Figura 19 apresenta o desenho comparativo da situação anterior e modificada.

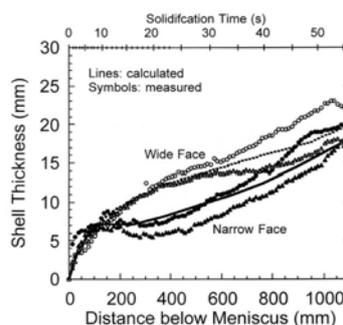
Figura 20 – Espessura da pele em relação do menisco.⁽³⁾

Com intuito de favorecer a flotação das bolhas no interior do molde, limitou-se a profundidade de imersão do tubo submerso em relação ao menisco do molde. Estes aços são lingotados com a menor imersão do tubo submerso no molde possível, sem afetar o menisco quanto a agitação (prevenção de enclausuramento de inclusões exógenas). Como resultado, obtém-se melhor aquecimento do menisco (maior fluidez do aço) , menor distancia furo do tubo / menisco (figura 20), reduzindo a camada de aço liquido e conseqüentemente favorecendo a eliminação das bolhas para a atmosfera.

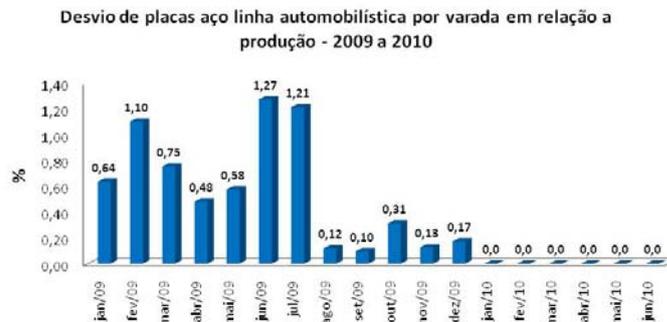
Figura 22 – Redução de varadas nos aços da linha automobilística.

O gráfico da Figura 22 mostra a redução do desvio de placas com contaminação por alumina (varada).

Observa-se uma redução significativa, sobretudo, a partir de agosto de 2009.

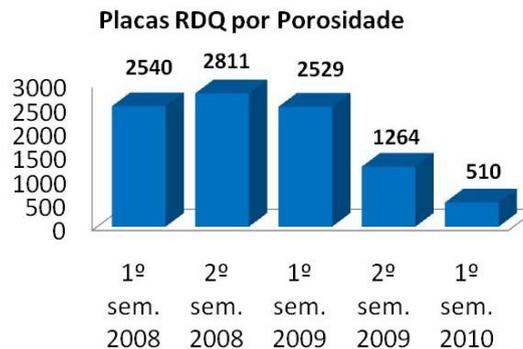
Figura 23 – Redução de placas RDQ por porosidade.

O gráfico da Figura 23 pode ser observado uma redução significativa no resultado de desvio por porosidade nas placas.

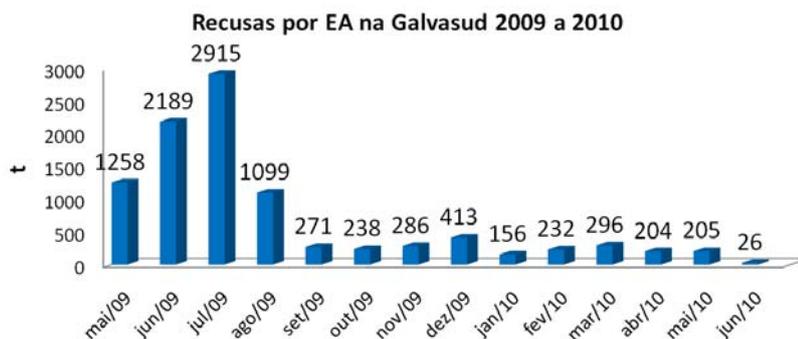
Figura 24 – Redução de desvios de bobina por EA na Galvasud.

Outro resultado significativo observado foi o índice de rescusas por esfoliação durante a inspeção na Galvasud e no cliente. Essa evolução é mostrada através dos gráficos das Figuras 24 e 25.

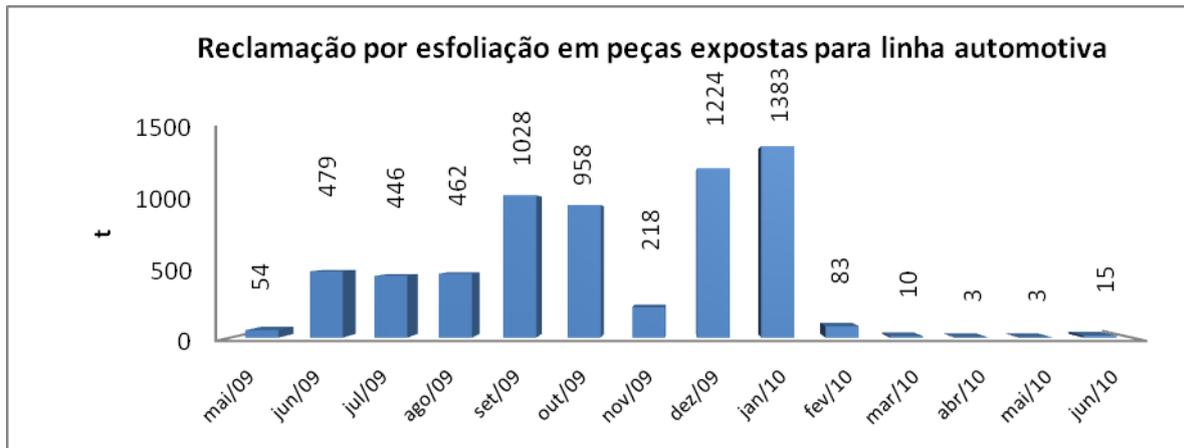
Figura 25 – Redução de reclamações no cliente.
