## AÇÕES DE IMPLEMENTAÇÃO E MELHORIAS NA MANUTENÇÃO DOS STAVES DO ALTO-FORNO 3 CSN<sup>1</sup>

O objetivo deste trabalho foi projetar incrementar e criar novos métodos de manutenção nos Staves do Alto-forno 3, com objetivo de garantir a integridade física além de conter vazamentos provenientes de falhas nos compensadores, onde os mesmos também estão contemplados no plano de manutenção. O projeto focou normalizar e garantir a plena operação dos Staves, contemplando também uma estratégia de aquisição de sobressalente para futura substituição. Com aplicação do projeto, garantiu operar o Alto-forno de forma plena com sistema de refrigeração existente.

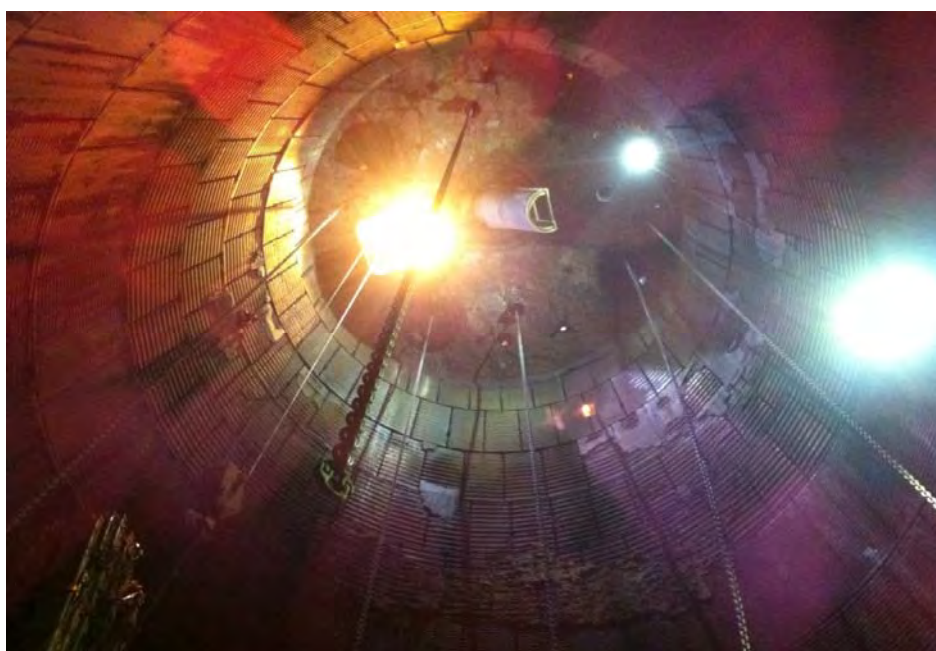
Figura 2. Vista interna dos Staves montados no interior de um Alto-forno.

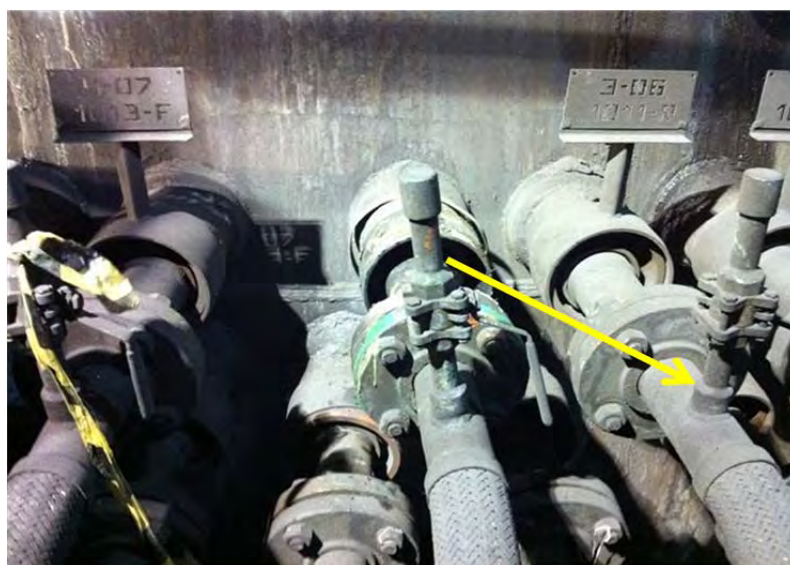
- Vazamentos de gases Co e Co<sub>2</sub> na área do Alto-forno colocam em risco de acidente por inalação todos envolvidos na área (Figura 3);
- risco de arrombamento da carcaça com a progressão do vazamento;
- redução da eficiência de refrigeração por vazamento de água no interior do forno (difícil detecção); e
- queima do Stave por quebra da solda do tubo de refrigeração afetando marcha operacional e com perda de produção e ou elevação do custo de produção.

**Figura 3.** Vazamento de gases pelo compensador.

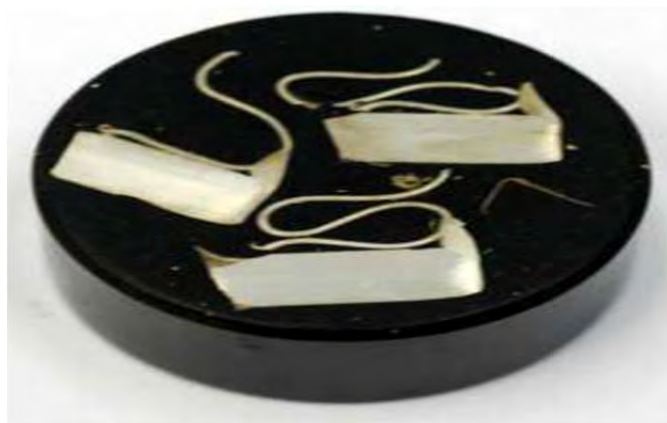
Figura 8. Amostras para análise.

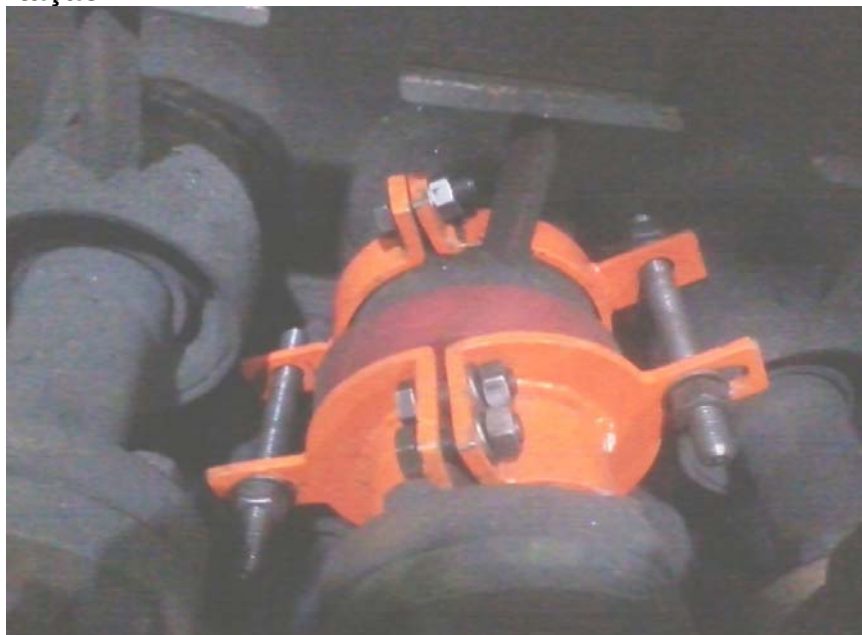
**Figura 18.** Instalação no Alto-forno 3 sem necessidade de parada do Alto-forno.

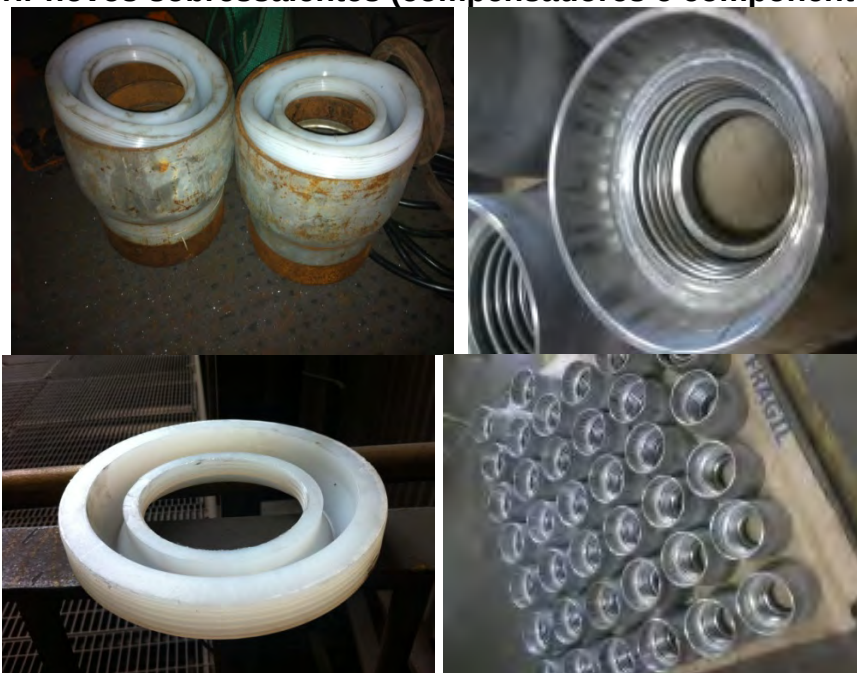
Figura 20. Compensadores sobressalentes para troca com Alto-forno parado.

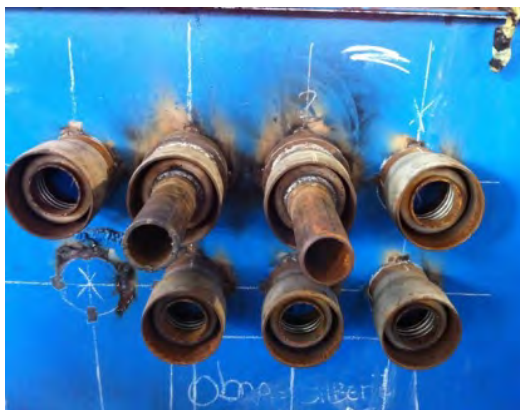
Figura 22. Painel de treinamento.

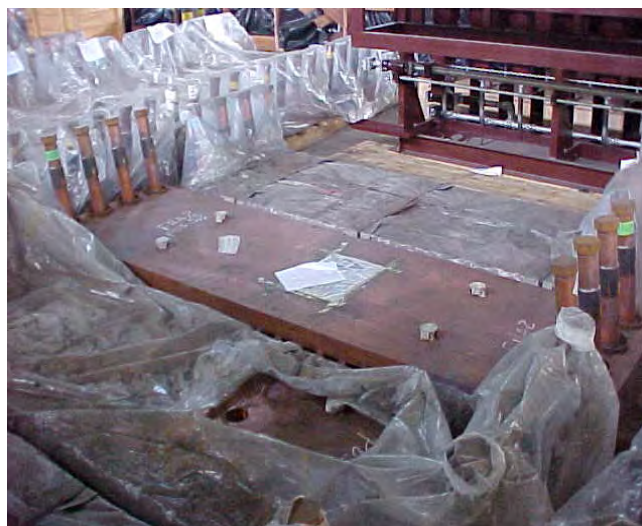
**Figura 26.** Staves originais do Alto forno 3.

Emitido a compra de Staves originais utilizados no Alto-forno 3 para garantir a produção, visando possíveis intervenções no reparo parcial programado para 2014. Solicitação de Compra (12 Staves):
