ANÁLISE DE CORROSÃO EM JUNTAS SOLDADAS PELO PROCESSO SMAW NO AÇO API 5L X70 EM MEIO SALINO*

CORROSION ANALYSIS IN WELDS WELDED BY THE SMAW PROCESS IN API 5L X70 STEEL IN SALINE

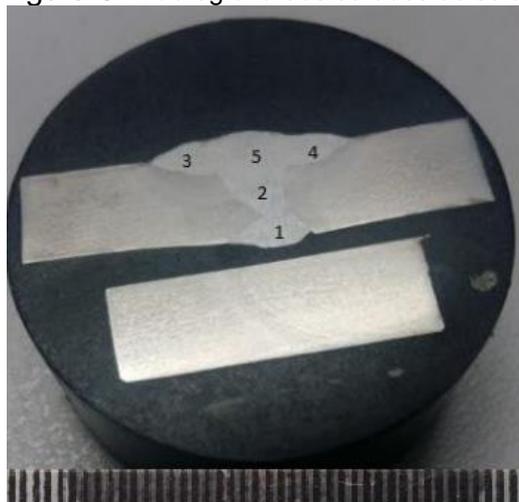
Figura 8: Macrografia dos cordões de solda

Através da macrografia é possível observar a orientação dos cordões de solda. Representados pelos números : 1: Cordão de Raiz; 2: Cordão de Enchimento; 3,4,5 : Cordões de Acabamento. A junta soldada está livre de defeitos e descontinuidades.

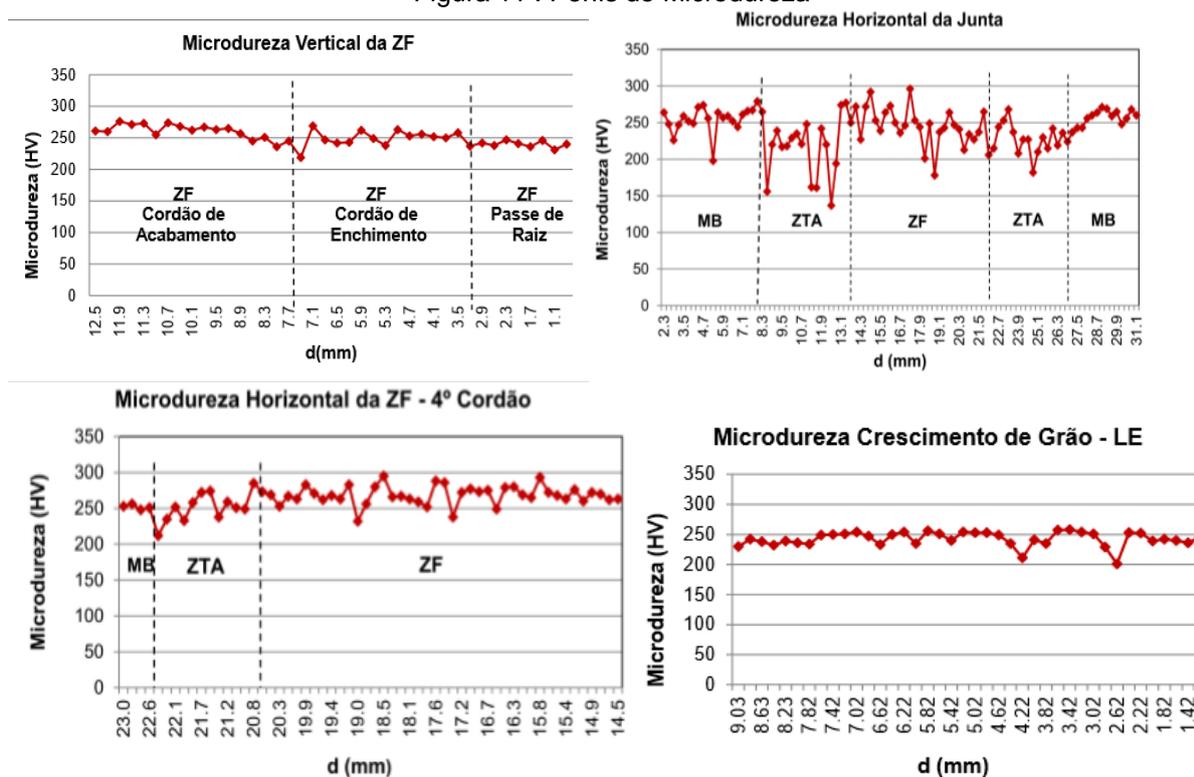
Figura 11 : Perfis de Microdureza

A seguir estão representados os perfis de microdureza obtidos nos corpos de prova da junta soldada. O lado de referência é o esquerdo da amostra.

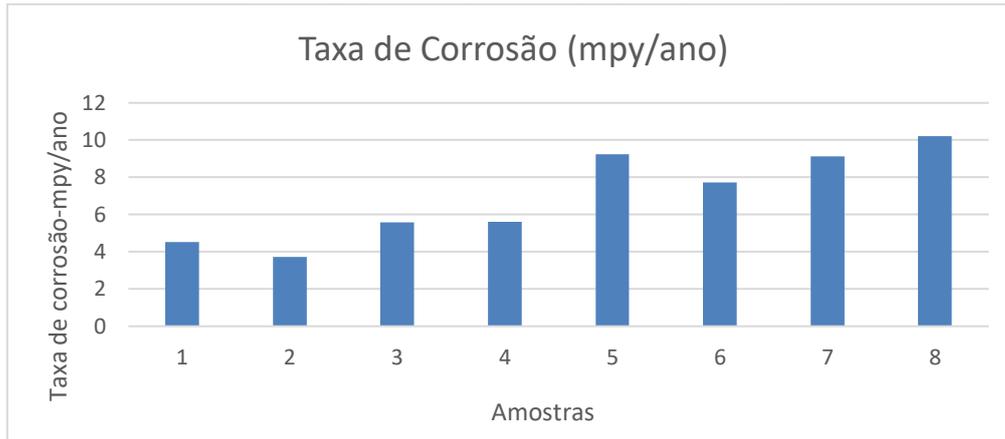
Gráfico 1: Taxa de corrosão de cada amostra

Portanto, pode-se notar que a maioria das amostras imersas apresentaram taxa de corrosão acima de 5 mpy, então conclui que todas apresentam tolerância à corrosão neste meio. Entretanto, as amostras imersas em solução contendo 1,5% de NaCl sem agitação, apresentaram taxa inferior a 5 mpy, sendo então classificadas como boa resistência a corrosão a esse meio. [7]

Amostras	Taxa de Corrosão (mpy/ano)
1	4,53
2	3,71
3	5,58
4	5,60
5	9,25
6	7,73
7	9,12
8	10,22

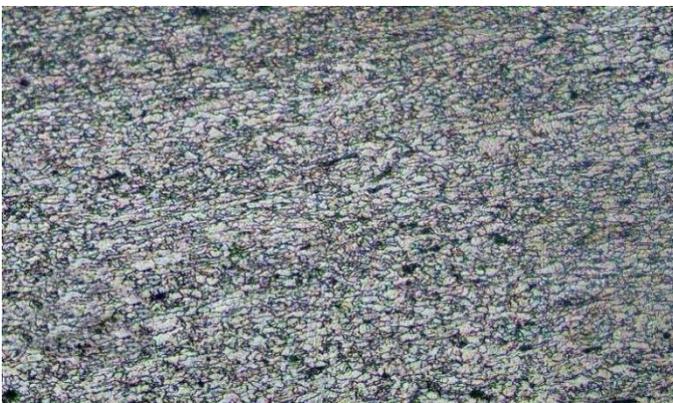
Figura 14: Metal de Base, aumento 200x:

Como se pode observar através das micrografias, a corrosão por pites nestas amostras se deu em menor número em comparação com as outras amostras.

A ocorrência de pites no metal de base foi muito pouca ou inexistente em todas as amostras. O que pode confirmando assim que devido as mudanças microestruturais e tensões concentradas ocasionadas no processo de soldagem, tornam a região de junta soldada região mais sensível ao processo de corrosão localizada.

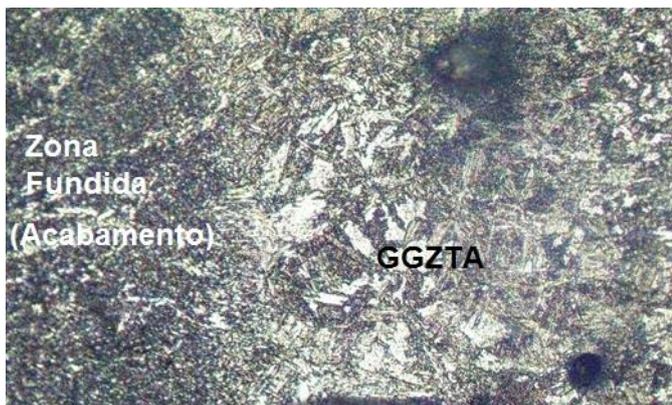
Figura 18: Linha de Fusão , 200x

A maior concentração do NaCl fez com que aumentasse o número de pites em relação as amostras imersas em menor concentração..

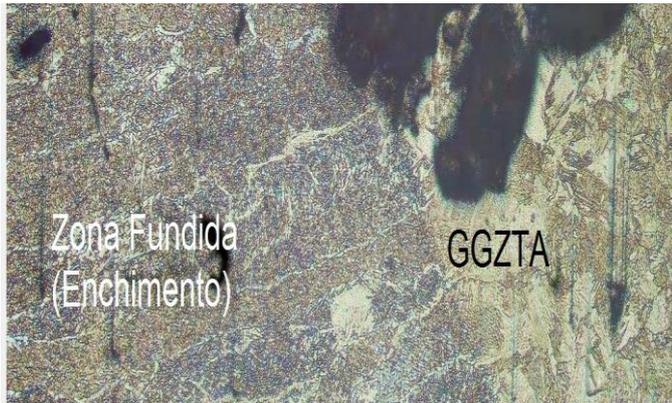
Figura 21: Linha de Fusão , 200x

Nestas amostras houve uma grande presença de pites, e com tamanhos consideráveis, que se concentraram principalmente na região central. Os pites ocorreram de forma geral na zona afetada pelo calor, principalmente na região de grãos finos.

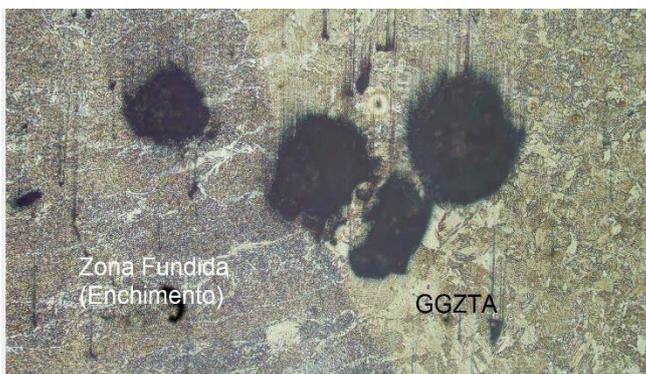
Figura 24: Linha de Fusão, 200x

Estas amostras apresentaram a maior taxa de corrosão generalizada e também apresentaram maior número de pites, portanto foi a amostra que apresentou maior gravidade quanto ao processo corrosivo.
