# ANÁLISE DA CORROSÃO PUNTIFORME EM COMPONENTES DE AÇO API5L X60 EXPOSTOS POR LONGO TEMPO UTILIZADOS NA INDÚSTRIA DE ÓLEO E GÁS\*

## ANALYSIS OF PITTING CORROSION IN API5L X60 STEEL COMPONENTS EXPOSED FOR LONG TIMES USED IN THE OIL AND GAS INDUSTRY

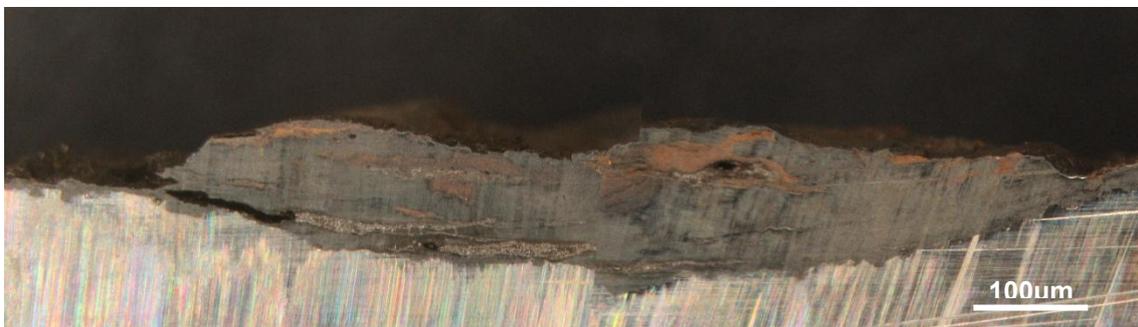
A análise microscópica das amostras de dutos mostrou que a camada de produtos de corrosão formada sobre o metal é bastante espessa e pouco compacta, como pode ser notado nas Figuras 1 e 2. As dimensões da camada variam ao longo do corpo de prova, como é representado na Figura 3.

**Figura 1.** Tubo #1 - variação da espessura da camada de resíduos

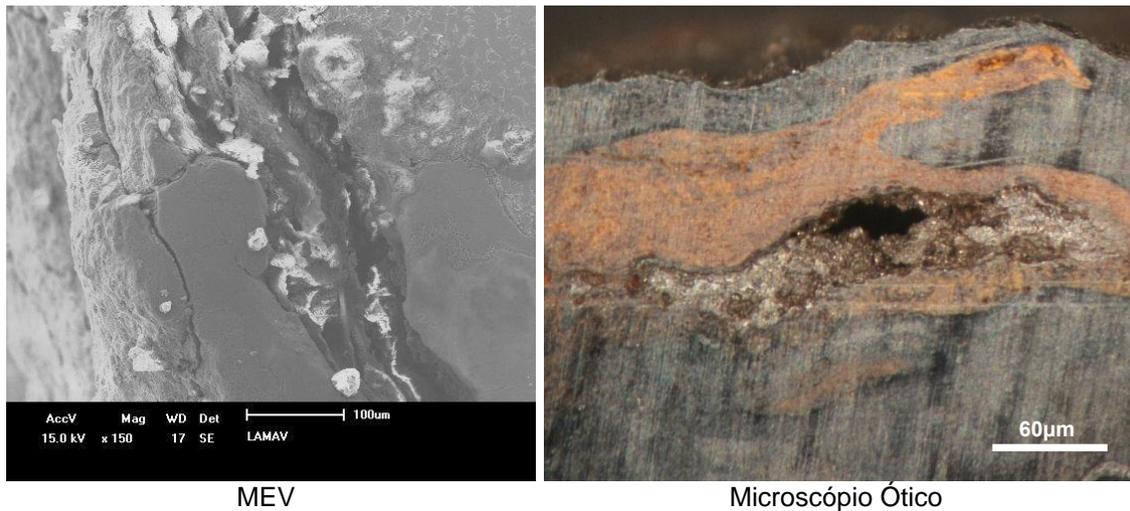
**Figura 2.** Tubo #2 – micrografias mostrando a descontinuidade da camada de resíduos

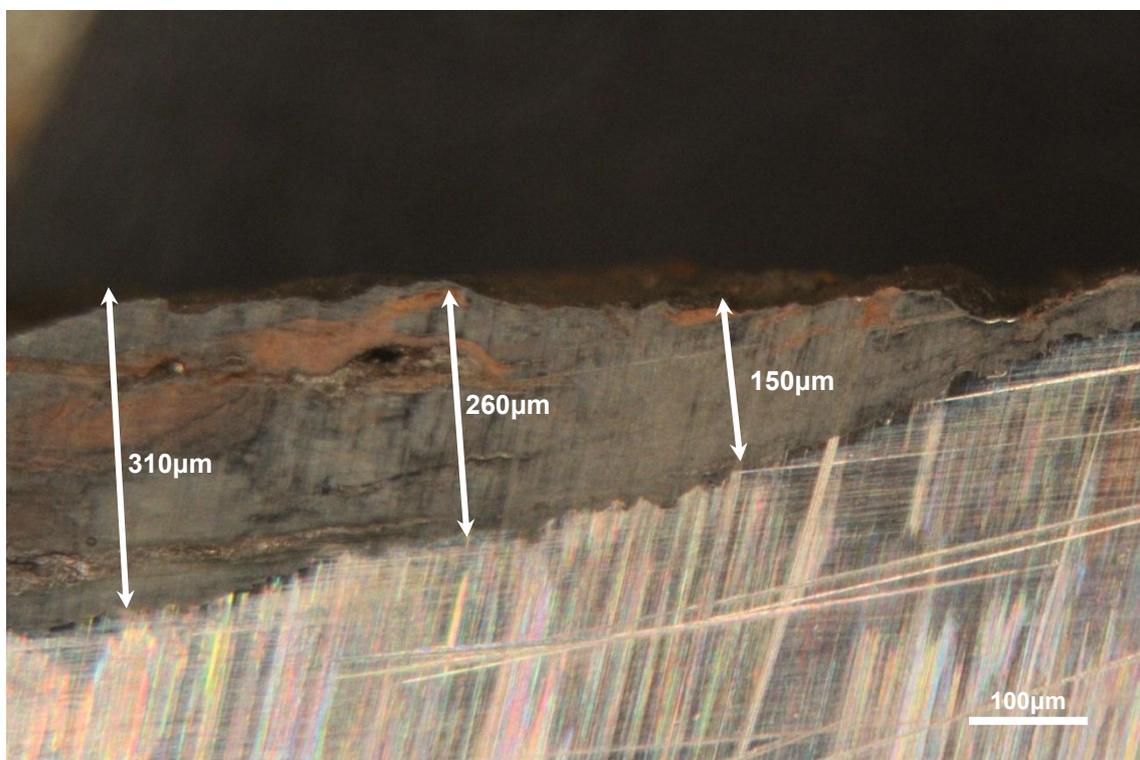
**Figura 3.** Espessura do filme no Tubo #2

A distinção entre os tipos de resíduo formados se deve, provavelmente, à diferença entre os tempos de exposição a corrosão dos tubos #1 e #2. Infere-se que as camadas mais internas de subprodutos são formadas por magnetita. Ela pode ser identificada como a porção fina, escura e densa próxima ao metal na Figura 3 mostrada anteriormente. Apesar de não ser o único produto formado, a magnetita se destaca frente aos outros compostos no Tubo #1; o qual, comparativamente, demonstra estar em uma fase menos avançada no processo corrosivo. À medida que a exposição se perpetua, ocorre a contínua formação de  $\text{FeOOH}$ . A camada externa tende a se tornar cada vez mais grossa com o avanço do tempo, passando a ser acentuadamente maior que a camada interna, o que pode ser notado através da observação do Tubo #2.

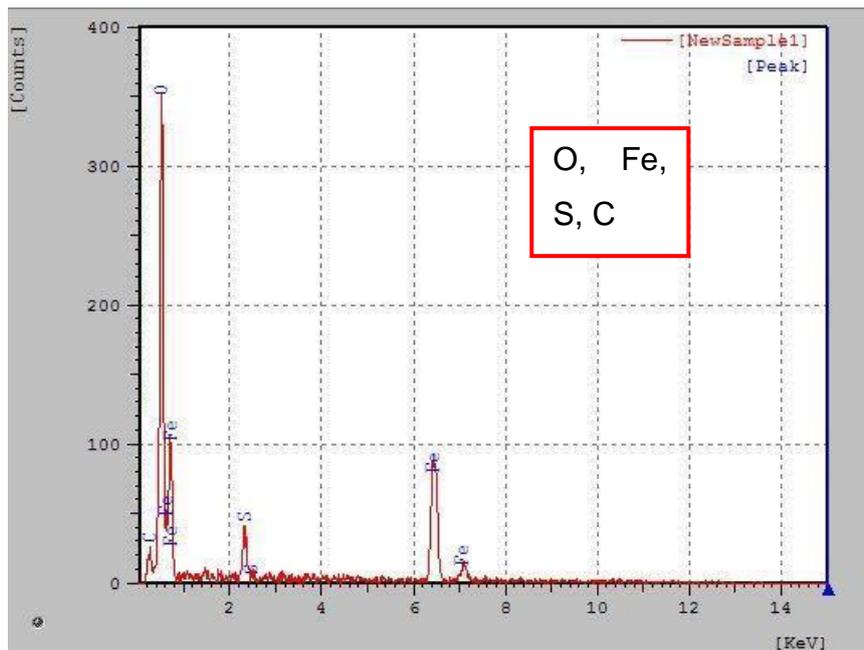
A análise química elementar semiquantitativa feita por energia dispersiva dos produtos de corrosão de ambos os tubos indica a presença de óxidos e hidróxidos contendo Ferro – tipo de produto habitual do processo corrosivo, como mostra a Figura 4. Além disso, percebe-se que existem indícios de enxofre; presente no fluido transportado.

Figura 4. EDS dos produtos de corrosão típicos dos dutos

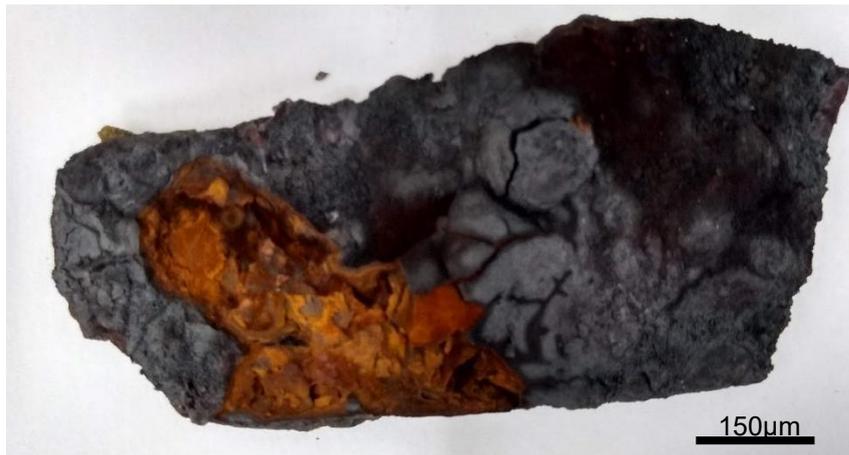
A variedade de produtos pode ser facilmente observada no fragmento de óxido retirado do Tubo #2 exposto a seguir na Figura 5.

**Figura 5.** Fragmento da camada de resíduos mostrando a existência de compostos diversos sobre a superfície

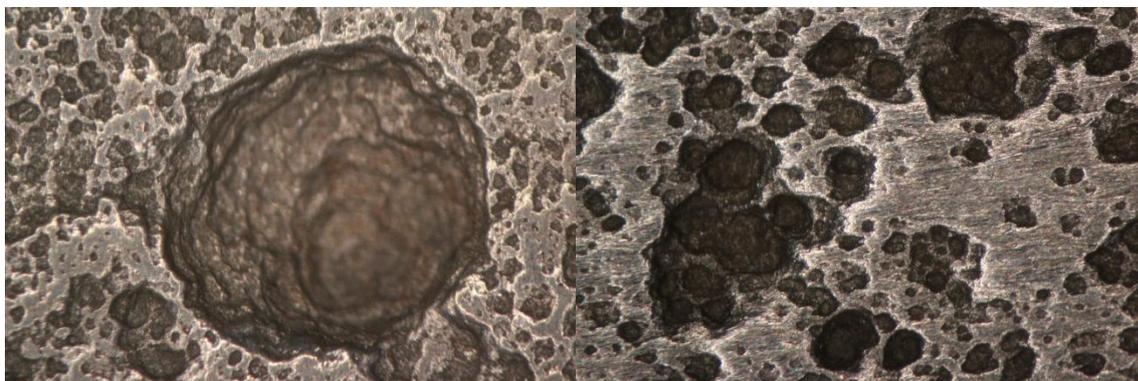
O aspecto superficial das amostras indica a presença de pites, visto que a face dos corpos de prova se mostra bastante irregular. Através da observação macroscópica, constata-se que os corpos de prova apresentam pites de profundidades bastante grandes e distribuídos uniformemente. A Figura 6 exhibe o aspecto microscópico dos Tubos #1 após decação química.

**Figura 6.** Aspecto microscópico do Tubo #1. Aumento 60x

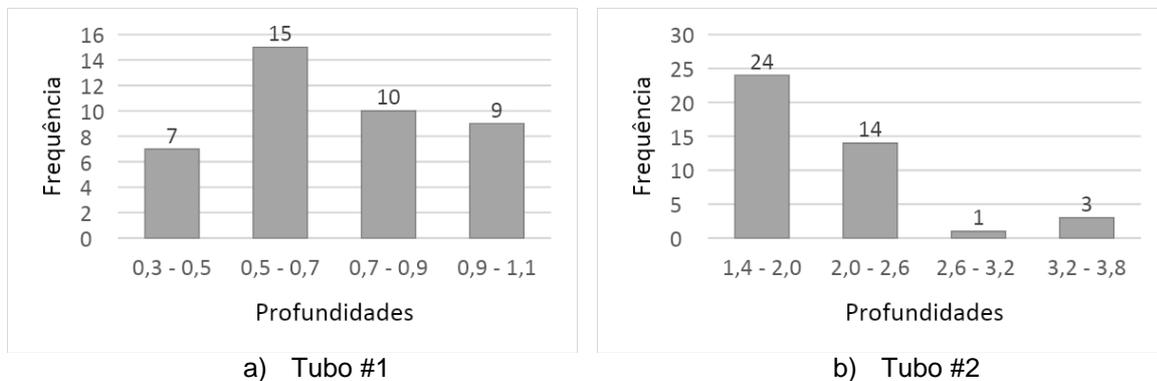
A seguir, são apresentados na Figura 7 os dados de profundidade de todos os pites analisados (em milímetros), não somente dos 10 mais profundos, em formato de histograma de frequências. A comparação mostra que as cavidades de pequena profundidade são mais numerosas e representam forte influência nos resultados de densidade de pites.

**Figura 7.** Histograma de frequências versus profundidades de pites nas amostras de dutos

Uma razão para a distinção entre os tipos de óxidos formados em cada amostra é a diferença entre os tempos de exposição a corrosão dos tubos #1 e #2. A manifestação do fenômeno está uniformemente distribuída pela superfície. Infere-se que o tempo de exposição ao meio corrosivo teve influência relevante nos resultados, pois o histograma de frequência aponta uma população maior de pites mais rasos para os corpos de prova da conexão #1.
