ANÁLISE DE DIFERENTES ESTRATÉGIAS NO PROCESSO DE USINAGEM DE ROSCA DO AÇO INOXIDÁVEL DUPLEX¹

ANALYSIS OF DIFFERENT STRATEGIES IN THE PROCESS OF THREADING OF DUPLEX STAINLESS STEEL

¹ *Contribuição técnica ao 11º Encontro da Cadeia de Ferramentas, Moldes e Matrizes, 14 e 15 de agosto de 2013, São Paulo, SP.*

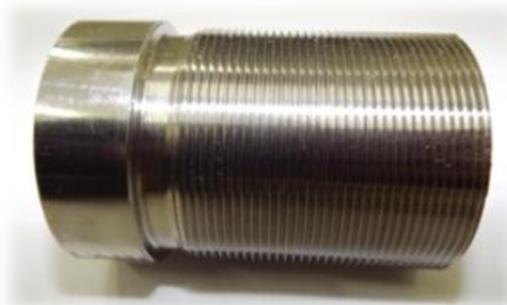
Os corpos de prova foram confeccionados com medidas $\varnothing 48 \times 70$ mm, com uma rosca M48 passo 1,5mm, onde o comprimento roscado é de uma vez o diâmetro da peça como podemos observar na Figura 1.

Figura 1 - Corpo de prova usinado.

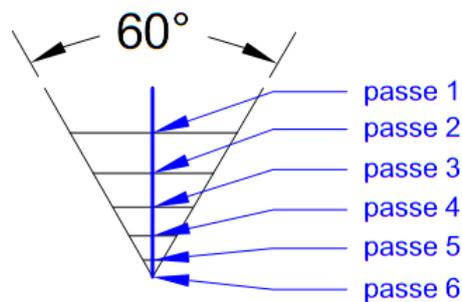
Na estratégia de penetração radial (Figura 2) a ferramenta penetra no material seguindo uma linha perpendicular no centro do filete, nesta estratégia a ferramenta fica sujeita a grandes esforços de corte devido ao material ser cortado nos dois lados da ferramenta ao mesmo tempo.

Figura 2: Representação de penetração radial.

As Figuras 2 a 5 demonstram a posição de cada incremento na usinagem das diferentes estratégias.

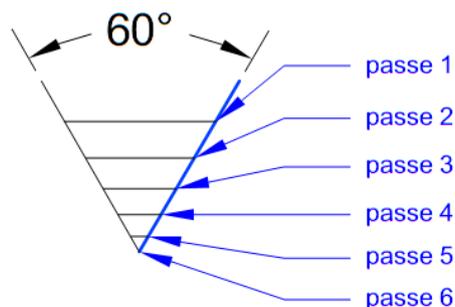
Na estratégia de penetração pelo flanco (Figura 3) a ferramenta penetra o material paralelamente a um dos flancos da rosca, este tipo de penetração gera vibrações e acabamento insatisfatório na rosca.

Figura 3: Representação de penetração pelo flanco.

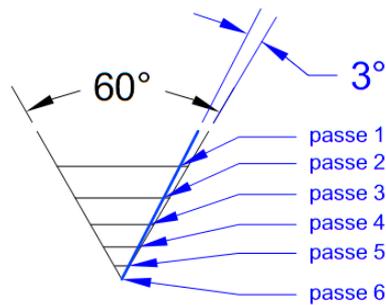
Semelhante a penetração de flanco na estratégia de flanco modificado (Figura 4) a ferramenta penetra o material com um ângulo menor que a metade do ângulo da rosca, reduzindo tendências de vibração durante o processo.

Figura 4- Representação de penetração de flanco modificado.

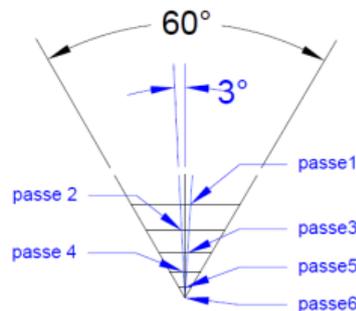
Na penetração por flanco invertido (Figura 5) a ferramenta penetra o material produzindo um “zig zag” cortando o material com ambos os lados da ferramenta, esta estratégia preserva a ferramenta de corte.

Figura 5 - Representação de penetração de flanco invertido.

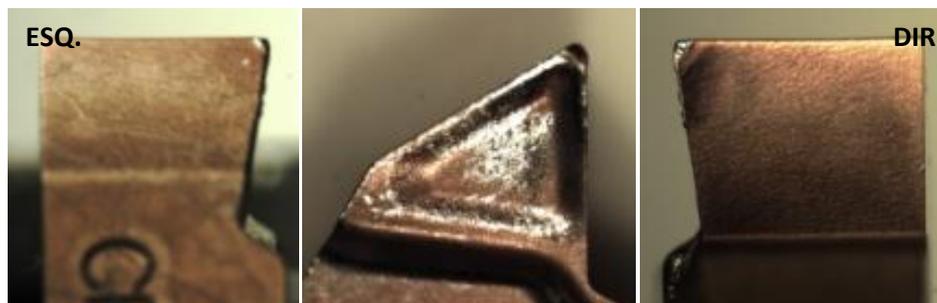
Para determinar o fim de vida da ferramenta foi utilizado VB (Desgaste de flanco) de 0,3 mm. A seguir serão demonstradas as Amostras 1 das ferramentas utilizadas em cada estratégia. Nas usinagens de usinagem de rosca radial o desgaste ocorrido nas ferramentas é aparentemente igual (Figura 6), no lado esquerdo da aresta se destaca a deformação plástica e no lado direito houve desgaste de flanco, quebra na ponta da aresta e adesão do material, na parte superior da ferramenta é possível ver uma pequena cratera.

Figura 6 - Desgaste da ferramenta Amostra 1 – Estratégia de usinagem de rosca radial.

É possível analisar nas imagens que em todas as amostras houve um desgaste de flanco e a quebra em algum ponto da aresta de corte. Os desgastes da penetração radial foram praticamente os mesmos em ambos os lados da aresta de corte ocasionado pela penetração ser sempre no mesmo ponto, o corte inicia no meio do filete da rosca e os dois lados da ferramenta cortam o material.

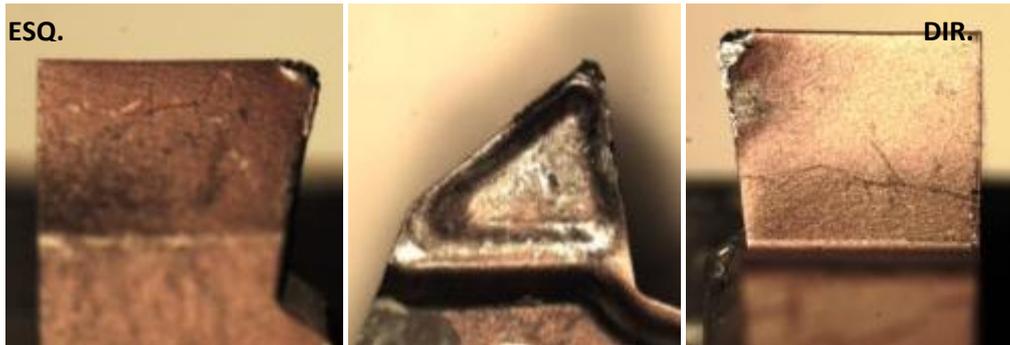
Na estratégia de flanco houve uma homogeneidade nos desgastes em todas as amostras, ocorreu desgaste de flanco e conseqüentemente à quebra da ferramenta, lascamento, adesão do material principalmente no lado direito da aresta de corte. No lado esquerdo as amostras apresentaram deformação plástica na ponta à aresta (Figura 7).

Figura 7 - Desgaste da ferramenta Amostra 1 – Estratégia de usinagem de rosca de flanco.

Na estratégia de penetração pelo flanco nota-se que ocorreram quebras no lado direito da ferramenta, devido ao tipo de penetração característico desta estratégia citado por Seco,⁽⁵⁾ onde um lado da ferramenta corta o material e o outro fica atritando na superfície já usinada, causando vibrações e acabamento insatisfatório na rosca. Já na penetração de flanco modificado não ocorreu o mesmo problema da quebra da aresta de corte direita da ferramenta pelo motivo de que o incremento da ferramenta não acompanha o ângulo da rosca, este ângulo é modificado para evitar o atrito na superfície já usinada da peça. Conforme Seco⁽⁵⁾ a alteração do ângulo pode variar de 2° a 5°, neste estudo foi utilizado 3°. A estratégia de penetração por flanco invertido pelo fato de a cada passe alterar a posição da ferramenta hora cortando com o lado direito e hora cortando com o lado esquerdo, produziu desgastes equivalentes nas arestas da ferramenta.

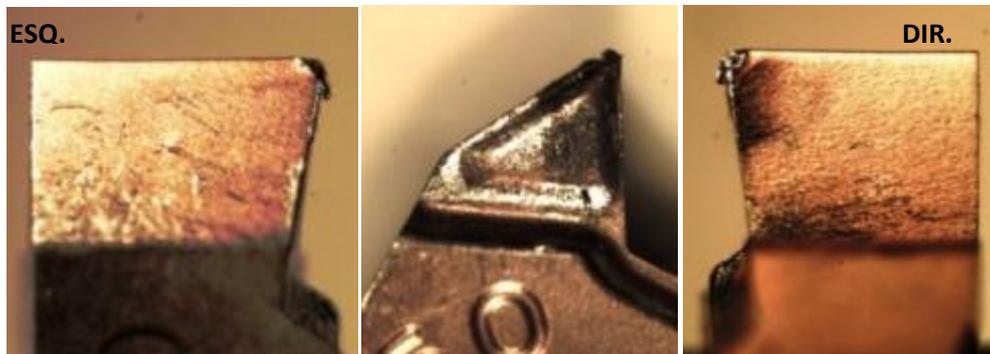
Na estratégia de flanco modificado é possível analisar na Figura 8 que as avarias ocorridas nesta estratégia apresentam a mesma característica nos dois lados da ferramenta, desgaste de flanco gerou uma quebra e aresta postiça de corte.

Figura 8 - Desgaste da ferramenta Amostra 1 – Estratégia de usinagem de rosca de flanco modificado.

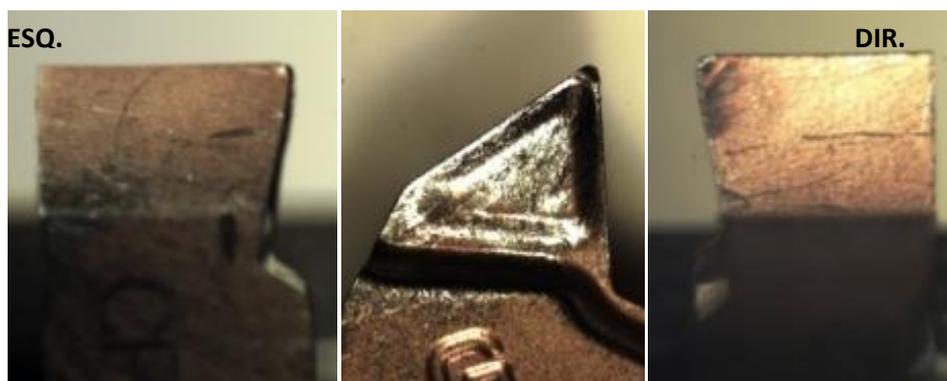
Na estratégia de usinagem de rosca de flanco invertido é possível ver desgaste de flanco nos dois lados da ferramenta (Figura 9) assim como aresta postiça e quebra no gume de corte.

Figura 9 - Desgaste da ferramenta Amostra 1 – Estratégia de usinagem de rosca de flanco invertido.

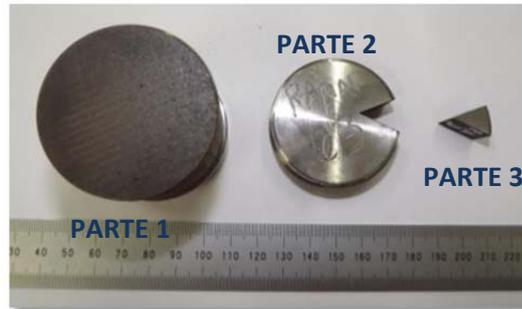
Para avaliar o perfil da peça roscada foi selecionada uma amostra de cada estratégia, seccionada em três partes. Neste item utilizamos a parte 3 (Figura 10).

Figura 10 - Corpo de prova seccionado por meio de eletro-a-fio.

Os corpos de prova foram seccionados e divididos em três partes como observamos na Figura 10, para análise da rugosidade aparente do filete da rosca foram utilizadas as partes 1 (Figuras a) e 2 (Figuras b) dos corpos de prova.

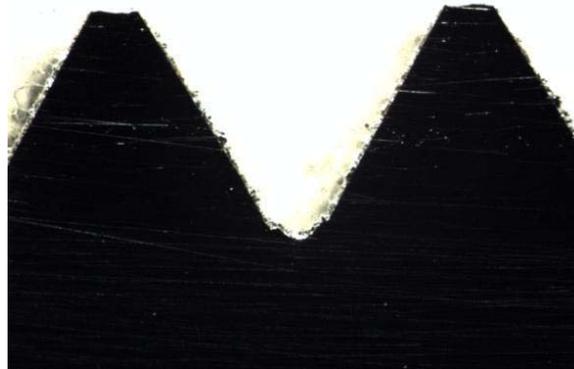
Na Figura 11 podemos observar o perfil roscado da terceira amostra fabricado pela estratégia de penetração radial, é possível identificar falhas na raiz do filete causado pela quebra da ferramenta. Os flancos da rosca não sofreram deformação, na crista do filete ocorreu uma pequena deformação.

Figura 11 - Perfil da rosca Amostra 3 – Estratégia de usinagem de rosca Radial (56x de aumento). Ângulo do filete de 59,19°.

Com relação à crista do filete a penetração por flanco invertido apresenta melhor acabamento superficial que as outras estratégias. Na raiz da rosca todas as amostras sofreram deformações devido a quebra da ferramenta durante o processo de usinagem. Nas amostras de penetração radial e flanco invertido os dois lados do filete apresentam bom acabamento sem grandes deformações, já as amostras de flanco e flanco modificado possuem defeitos no lado direito do filete. O ângulo do filete ideal possui abertura de 60° nenhuma amostra apresentou mais ou menos 1° de diferença nas medições.

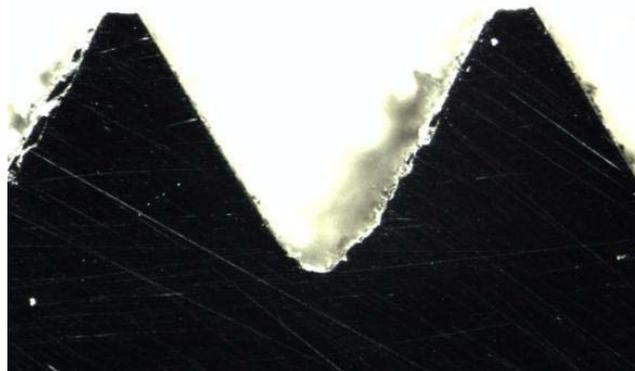
A Figura 12 mostra o perfil roscado fabricado pela estratégia de flanco, nota-se que o lado direito do filete sofreu deformação causada pelo atrito da ferramenta com o material, deformando também a raiz e a crista da rosca.

Figura 12 - Perfil da rosca Amostra 3 – Estratégia de usinagem de rosca Flanco (56x de aumento). Ângulo do filete de 59,52°.

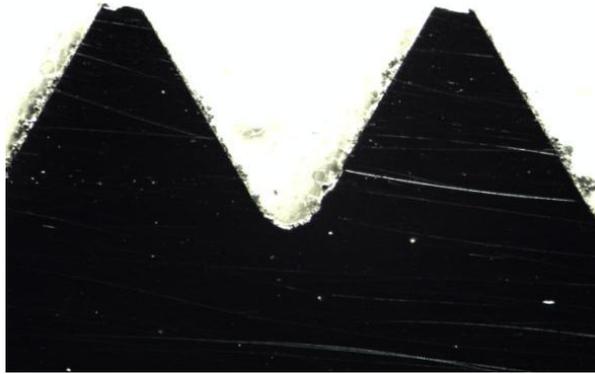
É possível observar na Figura 13 do perfil roscado fabricado pela estratégia de flanco modificado, que no lado direito do filete próximo a raiz da rosca ocorreu uma deformação, ocorreram deformações na crista dos filetes. Os flancos da peça apresentam bom acabamento superficial.

Figura 13: Perfil da rosca Amostra 3 – Estratégia de usinagem de rosca Flanco Modificado (56x de aumento). Ângulo do filete de 59,63°.

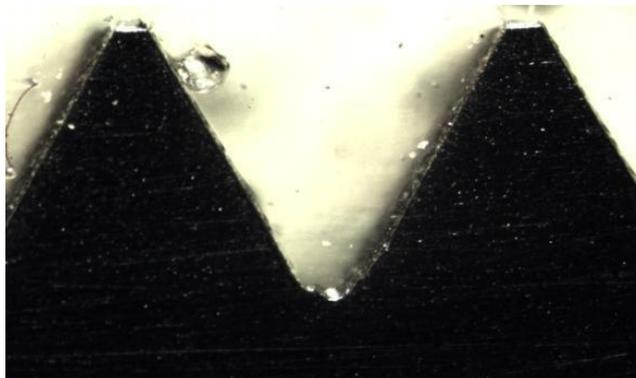
Como podemos ver na Figura 14 o perfil roscado fabricado pela penetração de flanco invertido apresenta bom acabamento em todos os aspectos analisados neste item, tanto a raiz, a crista e os flancos não sofreram deformações.

Figura 14: Perfil da rosca Amostra 2 – Estratégia de usinagem de rosca Flanco Invertido (56x de aumento). Ângulo do filete de 59,59°.

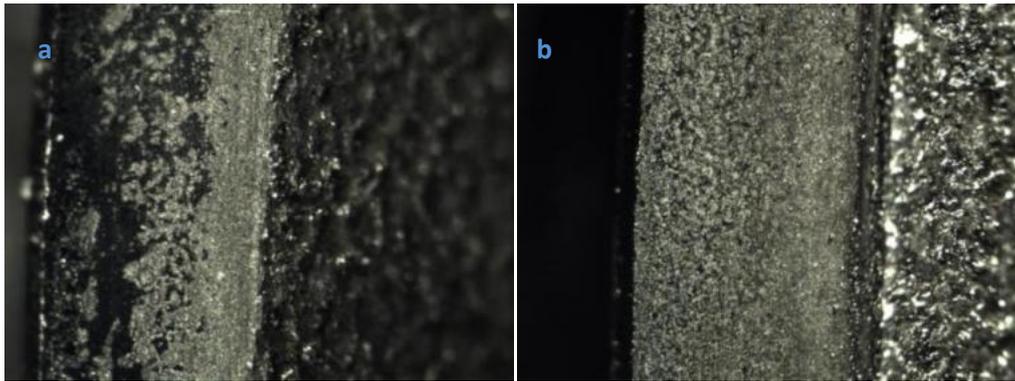
Na Figura 15 podemos visualizar o flanco da rosca usinada com estratégia de penetração radial, é possível notar que não houve deformação no filete da rosca e não apresenta empastamento de material.

Figura 15: Rugosidade aparente da amostra de usinagem de rosca Radial parte 1 e parte 2 (56x de aumento).

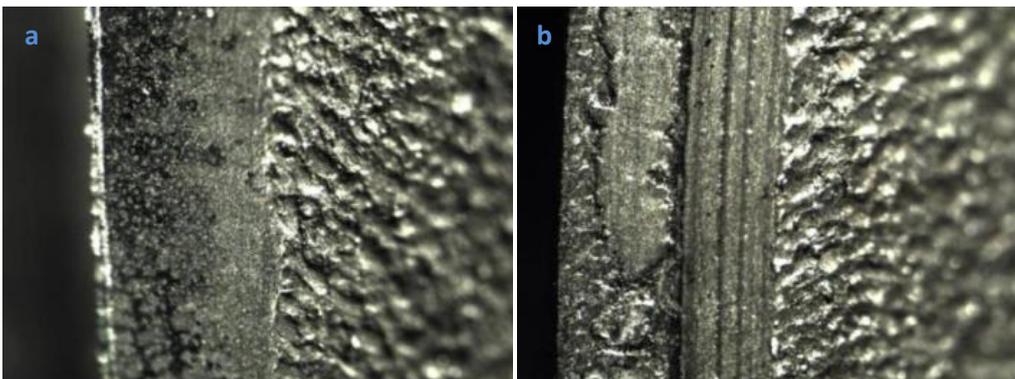
Na Figura 16a podemos avaliar o flanco esquerdo do filete da rosca usinado com a estratégia de penetração pelo flanco, este flanco não apresenta deformações visto que a ferramenta penetrava o material pelo flanco oposto. Na Figura 16b observamos o flanco direito da rosca por onde a ferramenta penetrava o material, é possível notar que o filete da rosca esta danificado pela forma que a ferramenta corta o material.

Figura 16: Rugosidade aparente da amostra de usinagem de rosca de Flanco parte 1 e parte 2 (56x de aumento).

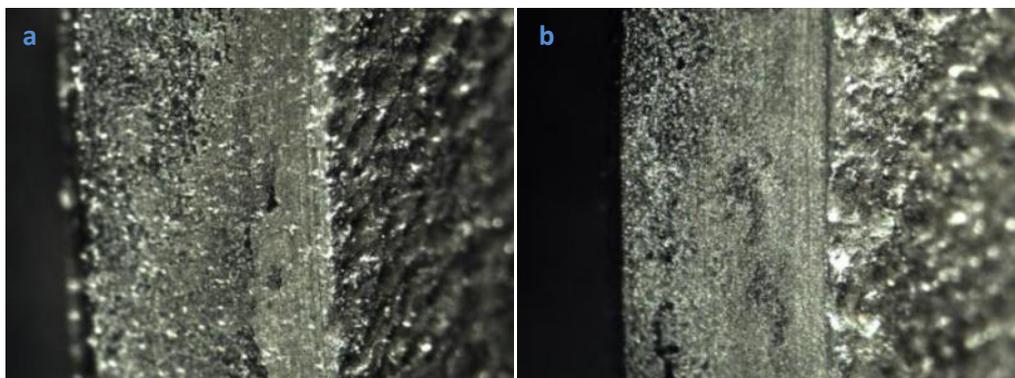
A Figura 17a mostra o flanco do filete de uma rosca usinada com a estratégia de flanco modificado, próximo a raiz da rosca existe uma deformação no flanco. A Figura 17b não apresenta defeitos como na anterior.

Figura 17: Rugosidade aparente da amostra de usinagem de rosca de Flanco Modificado parte 1 e parte 2(56x de aumento).

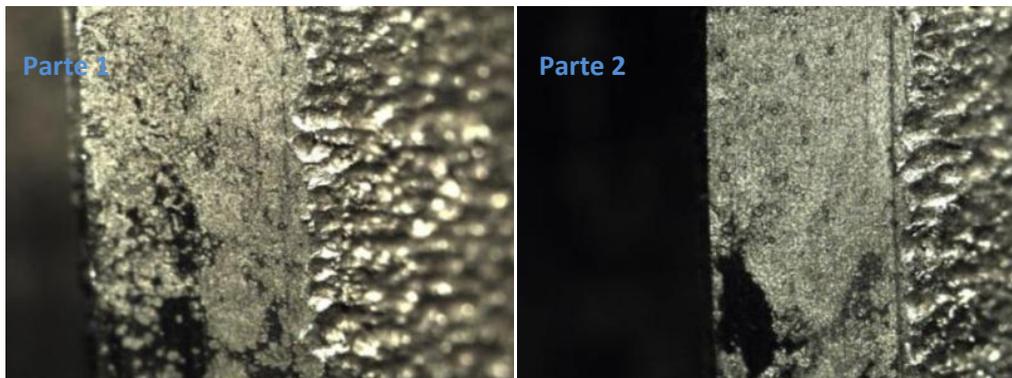
Na Figura 18 podemos observar que crateras foram formadas durante a usinagem da rosca. Acabamento superficial bom em relação ao filete de penetração pelo flanco.

Figura 18: Rugosidade aparente da amostra de usinagem de rosca de Flanco Invertido parte 1 e parte 2 (56x de aumento).
