ANÁLISE DE FALHA DE IMPLANTE DENTAL DE TITÂNIO ¹

FAILURE ANALYSIS OF TITANIUM DENTAL IMPLANT

¹ Contribuição técnica apresentada no 61º Congresso Anual da ABM, de 24 a 27 de julho de 2006, Rio de Janeiro – RJ

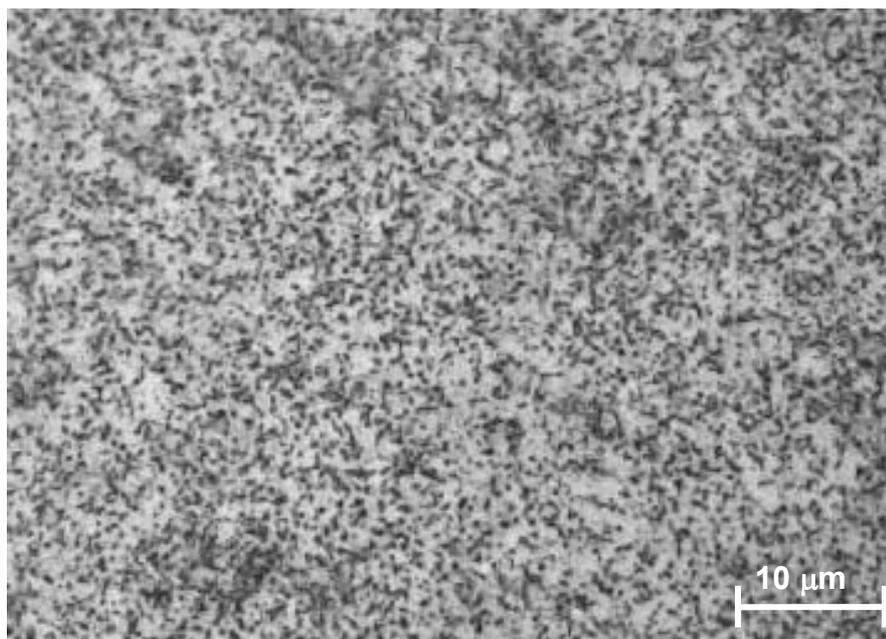
A Figura 1 apresenta a microestrutura do material do implante “A”, que corresponde ao padrão A1 da ETTC2,⁽⁹⁾ e é constituída por matriz de fase α (cinza claro) contendo uma dispersão de fase β (cinza escuro) ao longo de sua extensão. Verifica-se que os grãos são bastante finos e aproximadamente equiaxiais, estando portanto de acordo com as recomendações das normas.^(8,9) Há uma predominância de fase α (clara) com pequena presença de fase β (escura), o que está de acordo com o maior teor de alumínio (2,28 %), elemento estabilizador da fase α , em relação ao teor de vanádio (0,86 %), elemento estabilizador da fase β . Uma liga com estas características química e microestrutural tende a apresentar menor resistência mecânica do que a da liga bifásica Ti-6Al-4V de composição química e microestrutura balanceadas e menor ductilidade do que o titânio comercialmente puro monofásico (α).⁽¹⁵⁾

Figura 1. Microestrutura do implante “A”. Ataque: reagente de Keller. Grãos finos e equiaxiais de fase alfa (clara) e beta (escura).

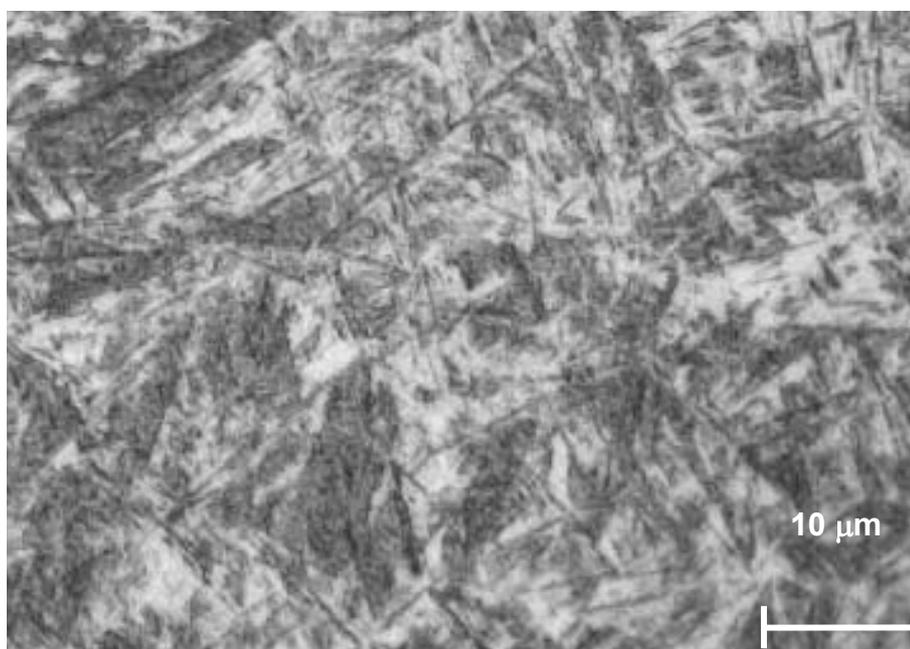
A microestrutura do material do implante “B”, que corresponde ao padrão A22 da ETTTC2,⁽⁹⁾ é apresentada na Figura 2. Neste predomina a chamada estrutura acicular de Widmanstätten. De acordo com a norma ASTM F 136,⁽⁸⁾ esta formação acicular é inadequada para implantes.

Figura 2. Microestrutura do implante “B”. Ataque: reagente de Keller. Estrutura acicular de Widmanstätten: matriz alfa (clara) e fase beta (escura).

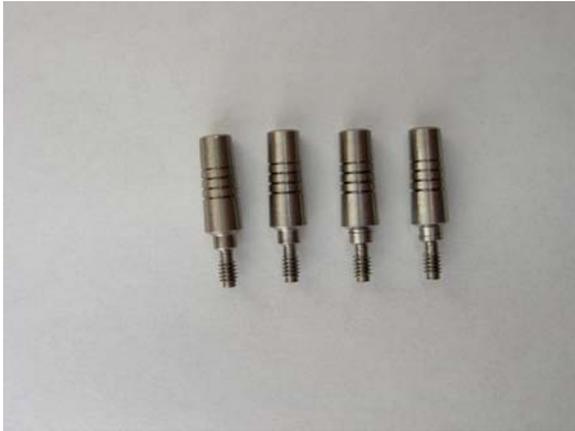
A Figura 3 mostra o implante “A” ainda não usado e a Figura 4 apresenta próteses que mostram a exata localização da fratura no implante.

Figura 3. Implante “A” ainda não usado.

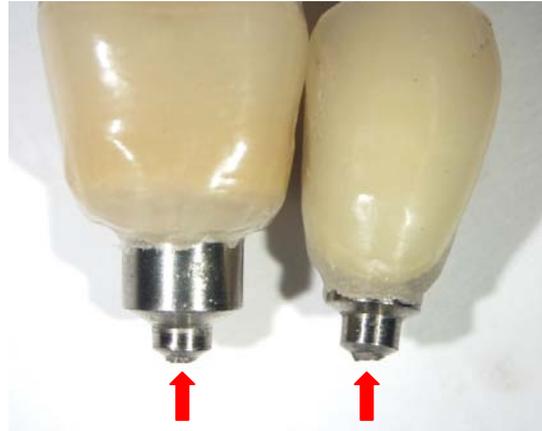
Figura 4. Implante “A” fraturado após uso.

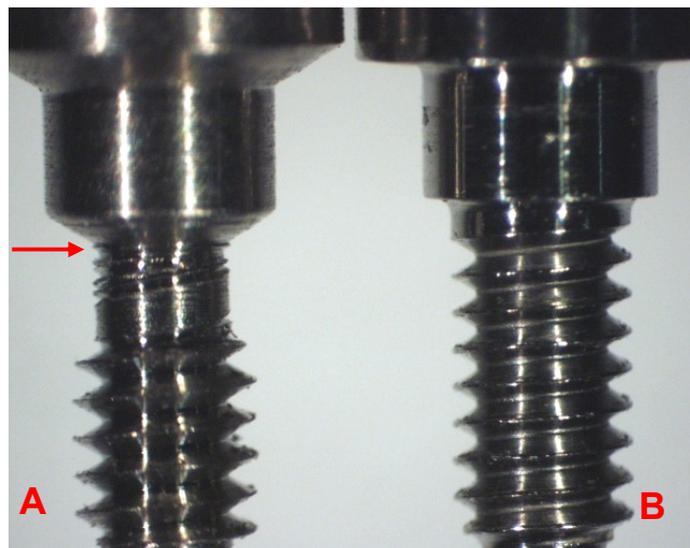
A Figura 5 apresenta um aspecto detalhado do implante mostrado na Figura 3, evidenciando o local (assinalado por seta) onde existem concentradores de tensões, originados pelo processo de fabricação, como ranhuras de usinagem. Pode-se observar também outras características nocivas à resistência mecânica da peça A, tais como mudança abrupta de diâmetro e canto vivo sem adoçamento. Cada um desses fatores por si só acarreta concentração de tensões, isto é, ampliação dos efeitos das tensões atuantes. Não por acaso a fratura ocorre exatamente nesta região crítica da peça.

Com o propósito de comparação, na mesma Figura é mostrado, com o mesmo detalhamento, o aspecto macrográfico do implante “B”, que não apresentou problemas de fratura. Verifica-se que neste caso o acabamento resultante da usinagem é muito superior, sem evidências da presença de concentradores de tensões.

Figura 5. Aspecto macrográfico dos implantes “A” e “B”.

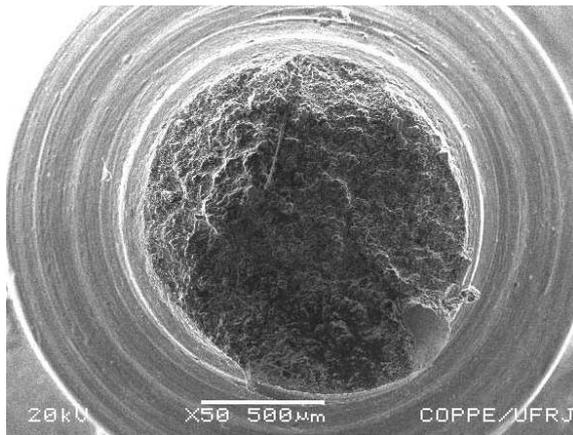
A Figura 6, obtida em microscópio eletrônico de varredura (MEV), apresenta um aspecto geral da superfície de fratura do implante “A”, enquanto a Figura 7, também obtida em MEV, mostra um aspecto mais detalhado da mesma superfície de fratura. Nesta imagem pode-se observar que o material fraturou de modo predominantemente dútil, tendo havido considerável deformação plástica até a fratura. A ocorrência de fratura dútil está associada ao colapso do implante por sobrecarga originada pelo acúmulo de tensões gerado pelo processo de usinagem do implante, mas por outro lado evidencia que não houve fragilização, o que é consistente com a microestrutura adequada. Na mesma Figura, a ausência completa de estrias e marcas paralelas evidenciam que a falha não ocorreu por fadiga.

Figura 6. Aspecto geral da superfície de fratura do implante “A”.

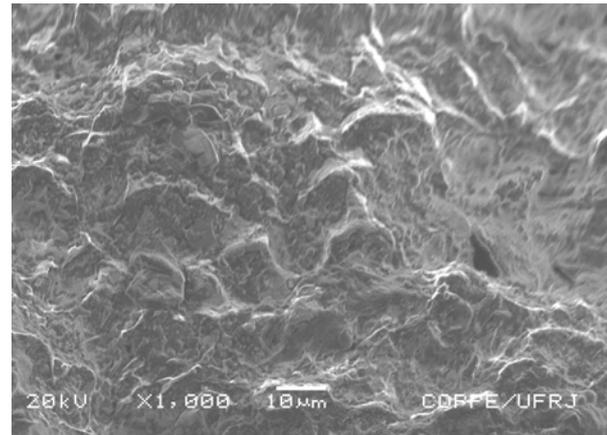
Figura 7. Aspecto mais detalhado da superfície de fratura do implante “A”.
