ANÁLISE DE FALHA EM ARAME DE CERCA ELÉTRICA¹

*Victor Teixeira da Silva Aragão²
 Oswanderson Almeida Santos²
 Abraão Santos Silva²
 Sandro Griza³*

¹ *Contribuição técnica ao 68º Congresso Anual da ABM - Internacional, 30 de julho a 2 de agosto de 2013, Belo Horizonte, MG, Brasil.*

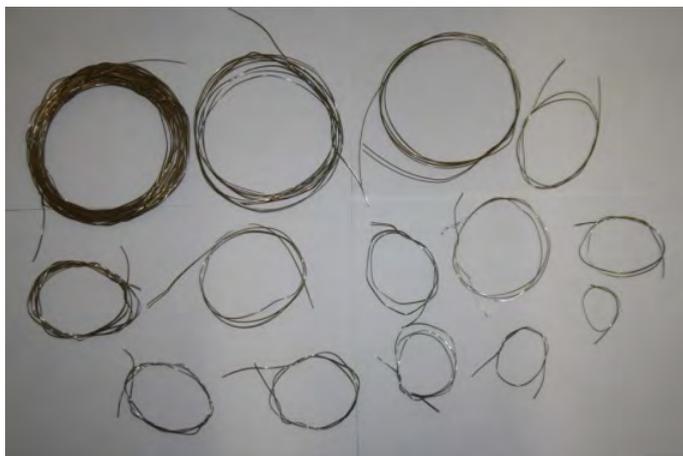
Figura 1. Segmentos de arame recebidos para análise. O rolo mais volumoso, visto na parte superior à esquerda da figura, é um rolo substituto e não faz parte desta análise.

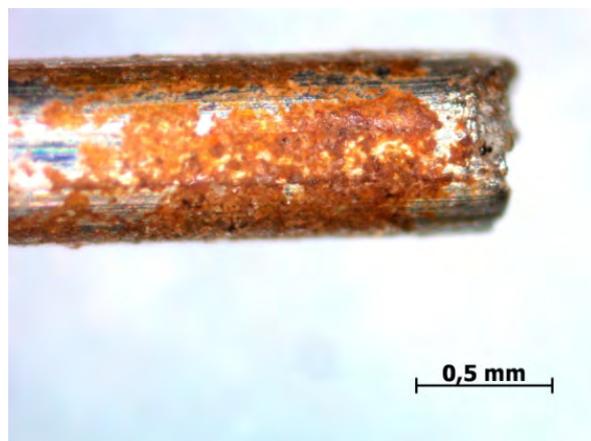
A partir da lupa foram identificadas a corrosão ao longo da superfície do arame (Figura 2) e as fraturas planas de segmentos do arame fraturado (Figura 3).

Figura 2. Modo de fratura plana precedida de pouca deformação plástica e corrosão ao longo da superfície de um segmento do arame.

A fratura mecânica esperada para este material seria precedida de extensa deformação plástica, visto que a granulometria do material é refinada e a dureza é baixa. Portanto, as trincas planas (aspecto frágil), precedidas de pouca deformação plástica foram incentivadas pelo processo de CST.⁽³⁾

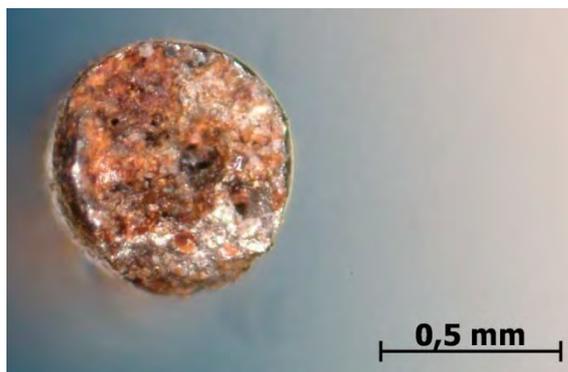
Figura 3. Aspecto da superfície de fratura plana vista em baixo aumento. Observam-se produtos de corrosão (tonalidade escura) sobre a fratura.

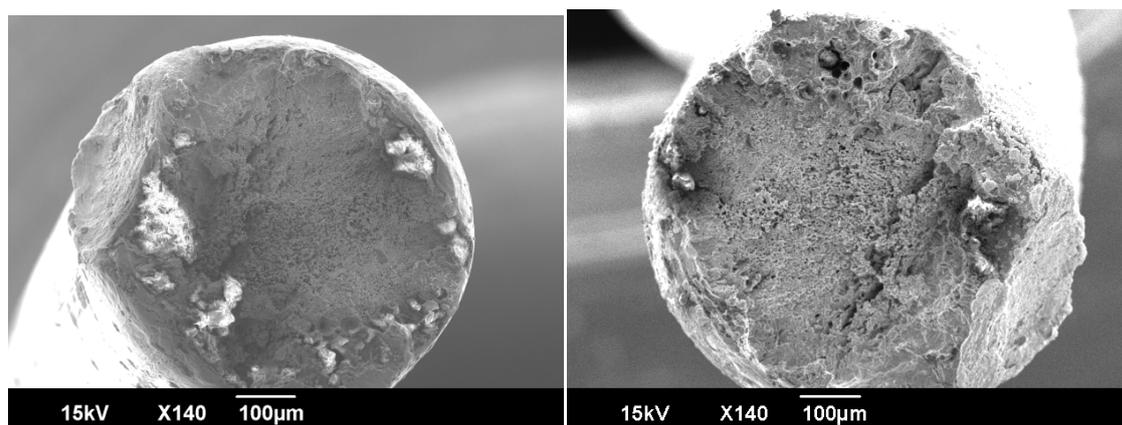
As superfícies planas de fratura dos segmentos foram vistas com maior ampliação em MEV. Devido à grande quantidade de produtos de corrosão depositados nas superfícies, foi feito um trabalho de limpeza em etapas sucessivas de 15 segundos de ataques por imersão no reativo de Clark (Figura 4).

Figura 4. Superfície do fio antes e depois da limpeza com Clark, respectivamente.

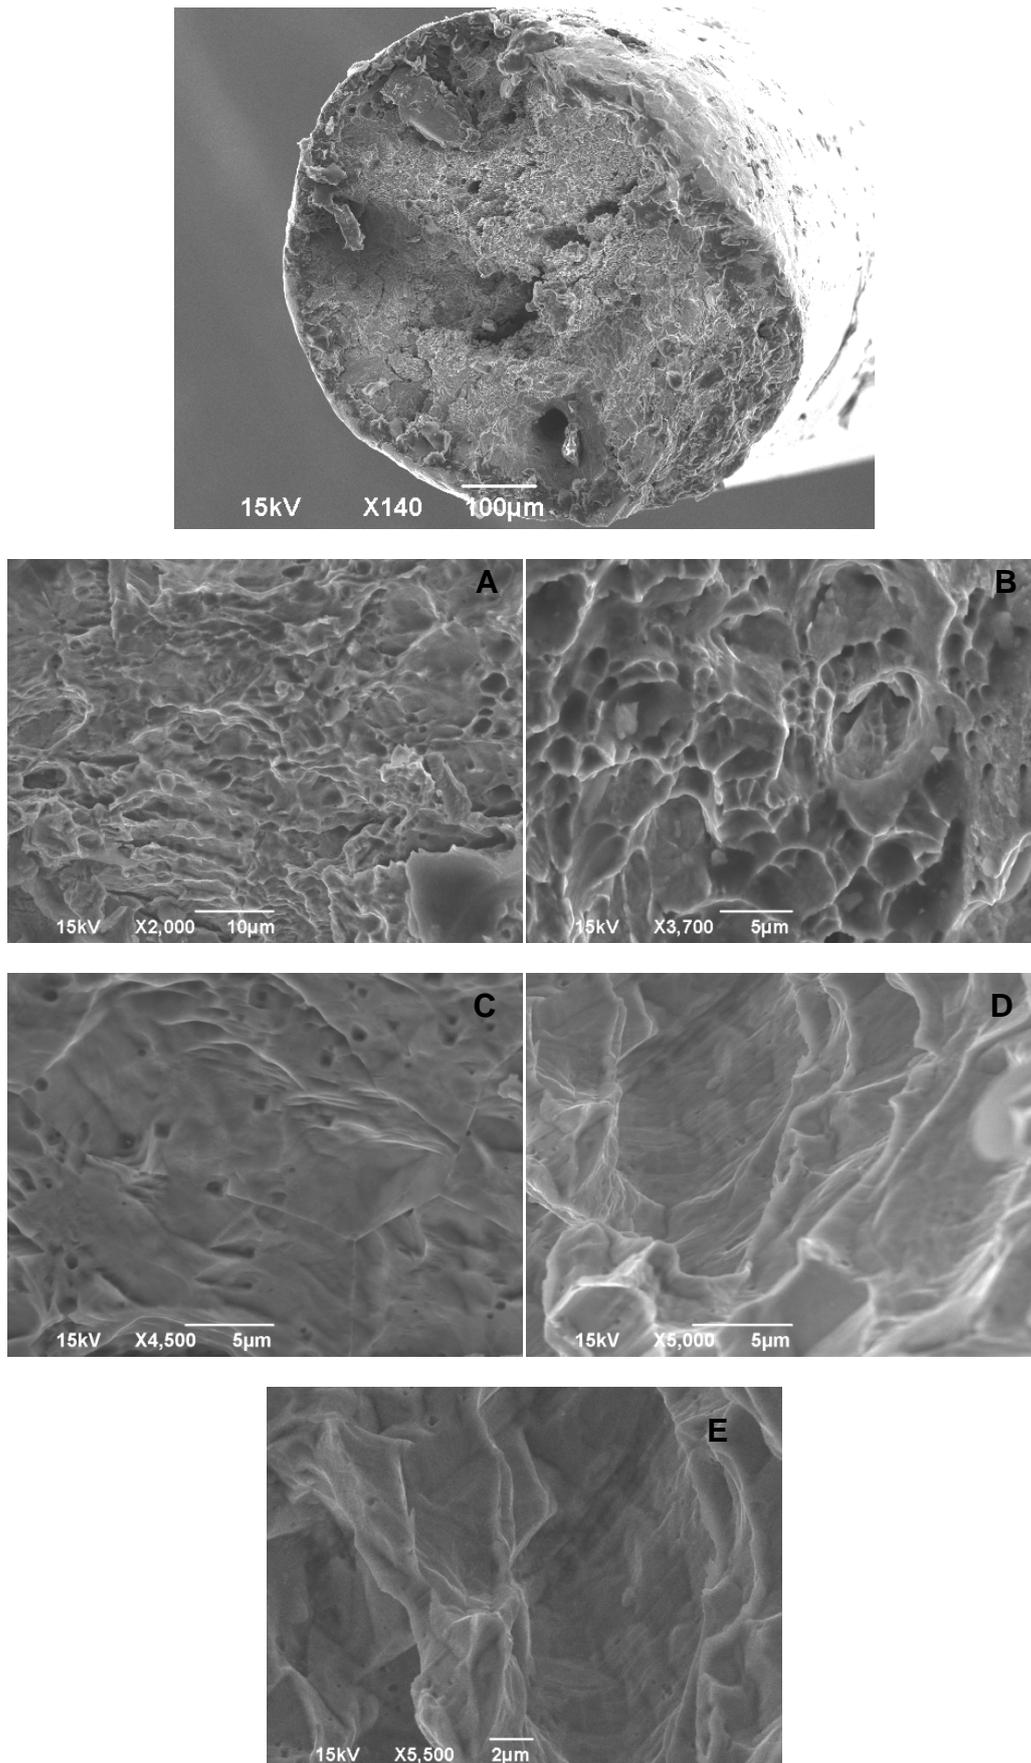
As fraturas planas apresentaram micromecanismos diversos. Foi possível identificar a região de início e final da trinca nos segmentos analisados, devido aos aspectos distintos dos micromecanismos de fratura. A Figura 5 apresenta um dos segmentos analisados. Observou-se aspecto de estrias de propagação de trinca a partir da região de início (Figuras 5c, 5d, 5e). A região final de fratura é definida por micromecanismos de coalescimento de microcavidades (dimples), indicativos de maior nível de deformação plástica (Figura 5b). A Figura 6 mostra outro segmento analisado. Observam-se dimples rasos, algumas facetas intergranulares e marcas de propagação de defeito. A Figura 7 mostra uma região de fratura de outro segmento onde há a presença de facetas intergranulares entre uma zona de dimples e outra de propagação.

Figura 5. Regiões ampliadas mostrando os micromecanismos de ruptura de A a E. Ataque por 90 s de imersão em Clark.

Estrias de propagação como as observadas na análise em MEV são um importante indício do processo de CST, assim como o fato de ter sido encontrado micromecanismos mistos que vão desde dimples rasos (de baixa deformação) até fratura intergranular e o aspecto ramificado das trincas. A mudança de micromecanismos é função de fatores tais como a razão de carregamento imposta e o nível de intensidade de tensões na ponta do defeito.⁽⁷⁾

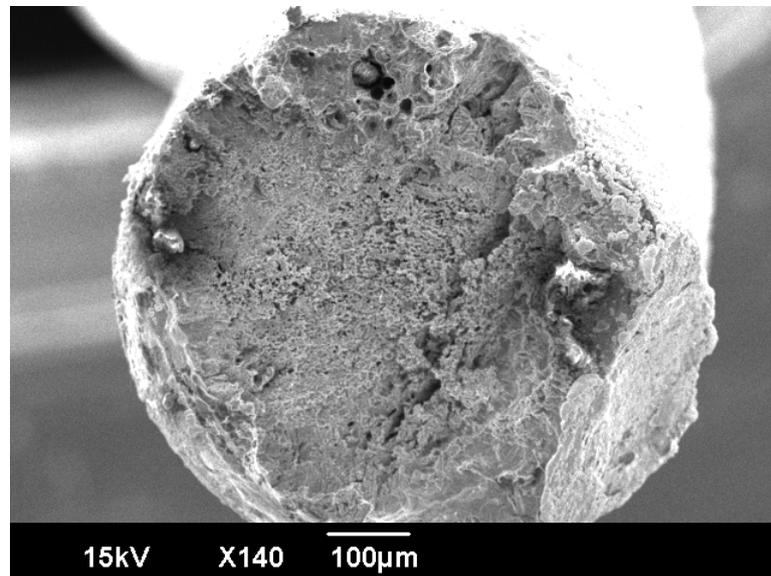
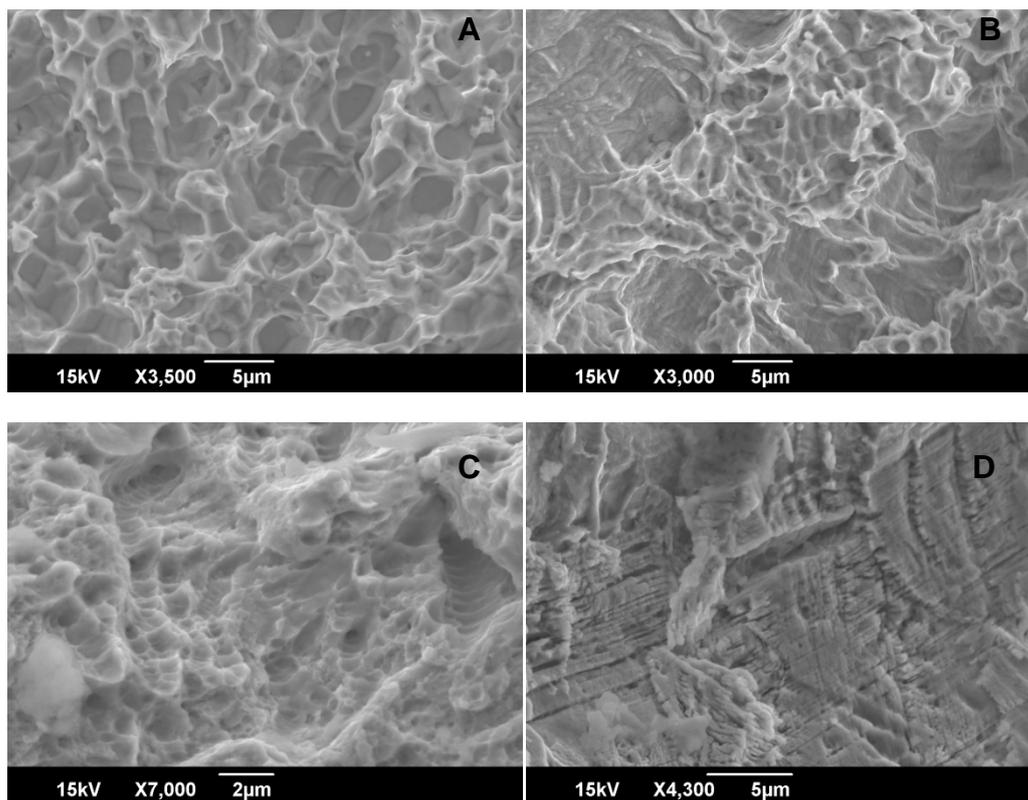
Figura 6. Regiões ampliadas mostrando os micromecanismos de ruptura. (A e B) após 15 s de imersão em Clark; (C) após 30 s; (D) após 150 s.

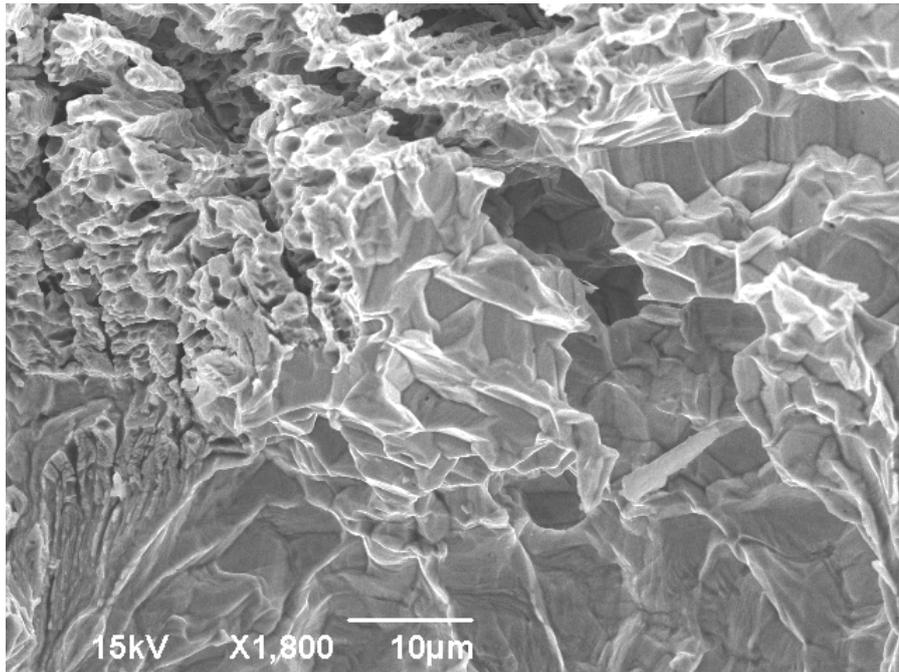
Figura 7. Facetas intergranulares, dimples e zona de propagação de defeito sobre a superfície de fratura de um segmento de arame. Imagem obtida em MEV após imersão por 90s em Clark.

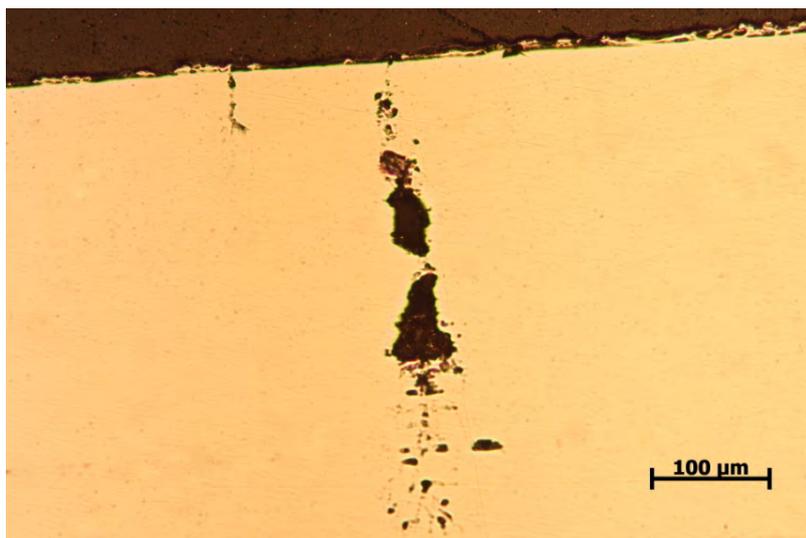
A metalografia revelou a formação de diversas trincas transversais com deposição de produtos de corrosão. As trincas (Figura 8) apresentam aspecto ramificado característico de corrosão sob tensão. Além disso, a Figura 8 indica que há uma camada superficial de proteção galvânica mal aderida no arame. O arame apresenta uma microestrutura constituída de grãos poligonais austeníticos, típica de aços inoxidáveis austeníticos e a presença de linhas que indicam o fluxo de trefilação (Figura 9).

Figura 8. Trincas transversais ramificadas características de corrosão sob tensão.

A camada protetora, desgastada, facilitou o processo de corrosão do material.

A partir da análise feita, pode-se concluir que o arame se rompeu devido à ação corrosiva do meio, aliada às tensões residuais do processamento do arame e às condições de tração no qual operava o material. Além disso, o processo foi incentivado pela falta de aderência da camada protetora, onde a formação de lascas e escamações expôs o substrato metálico à ação do meio, aumentando o potencial de corrosão.

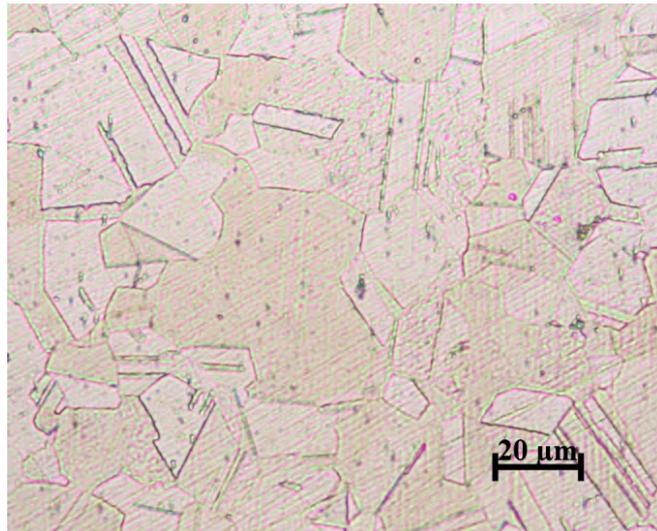
Figura 9. Microestrutura formada por grãos poligonais austeníticos (aumento de 500x).
